Raport pomiarowy

Osuwisko Kozy (Kamieniołom)

Raport z pomiaru kontrolnego sieci punktów powierzchniowych w ramach geodezyjnego monitorowania osuwiska.

MAPA SYTUACYJNO - WYSOKOŚCIOWA
z pomiaru kontrolnego osuwiska zlokalizowanego w Kozach
Nr ewidencyjny: 24-02-072-008943

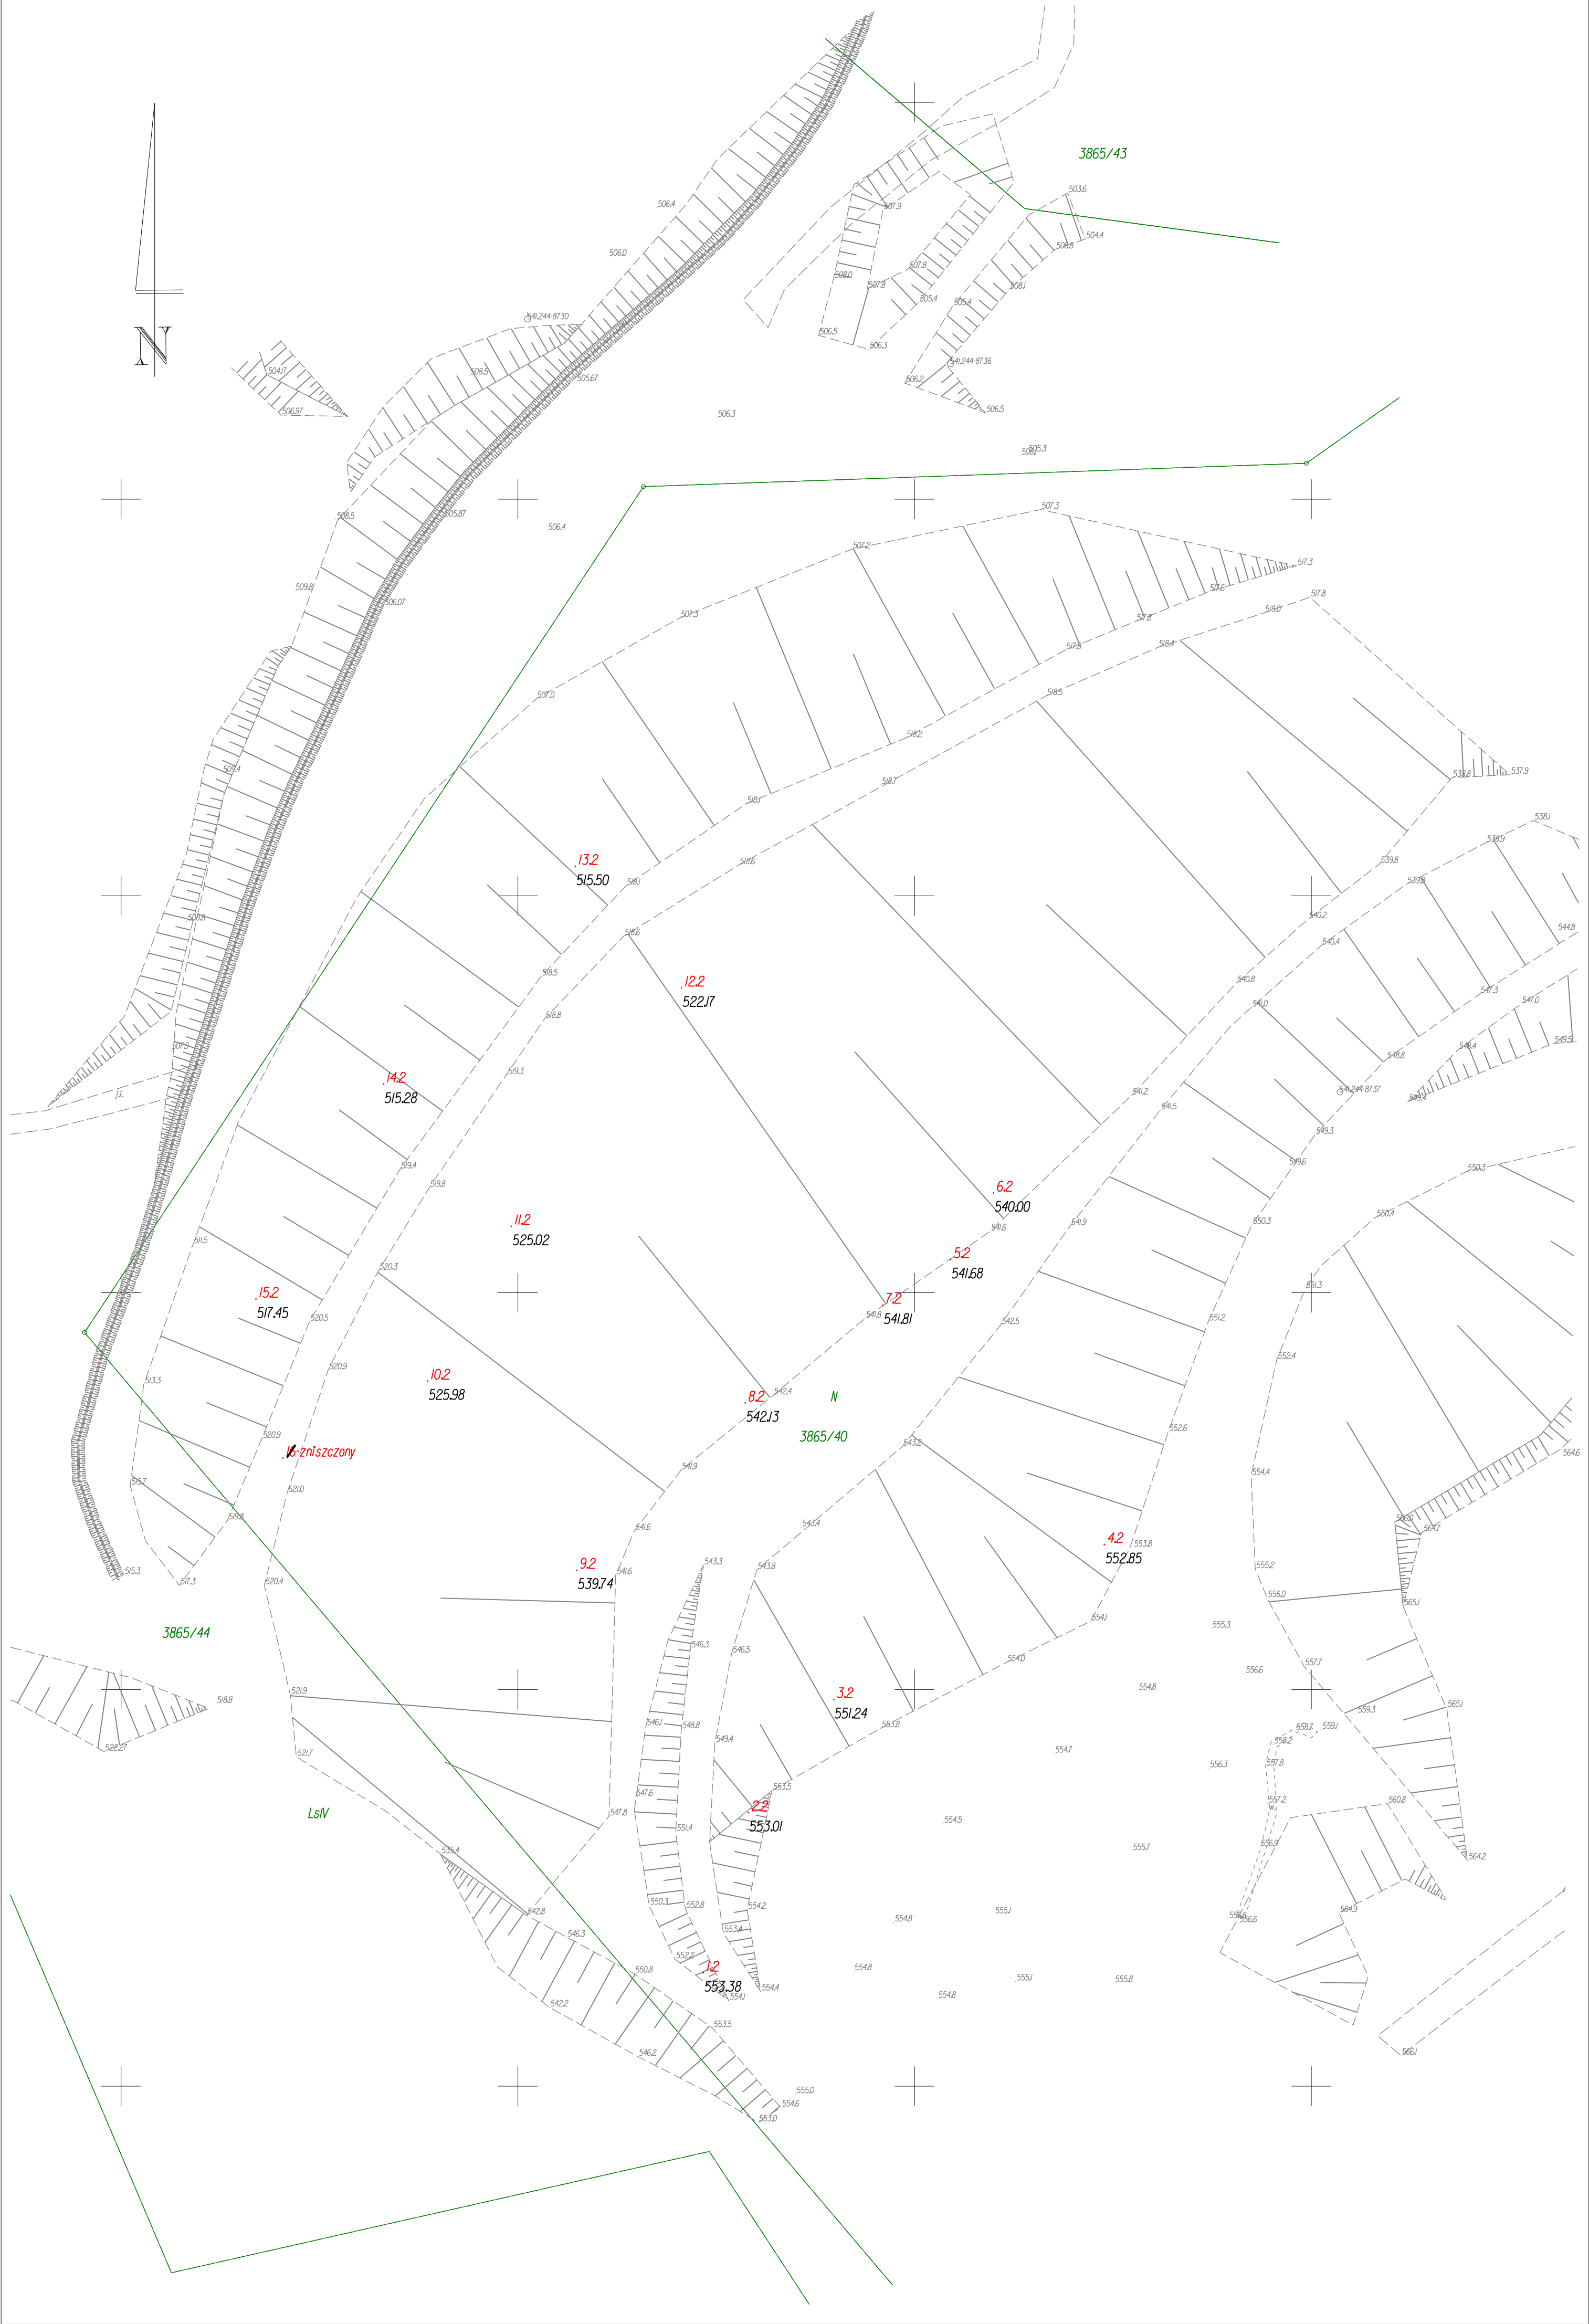
Po analizie wszystkich pomiarów, można stwierdzić, że na tym terenie wystąpiły przemieszczenia, minimalne przemieszczenia gruntu w granicach od dwóch do czterech centymetrów w dół skarpy. Zaleca się dalsze monitorowanie terenu. Może w przyszłości należałoby uzupełnić i dogęścić punkty.
