**Temat: REMONT DROGI POWIATOWEJ 4413 S  
WAPIENICA – JAWORZE WRAZ Z PRZEPUSTEM  
I UMOCNIONYMI ROWAMI**

**Inwestor: POWIATOWY ZARZĄD DRÓG W BIELSKU BIAŁEJ  
UL. Regeera 81  
43-382 Bielsko Biała**

## ZAWARTOŚĆ OPRACOWANIA

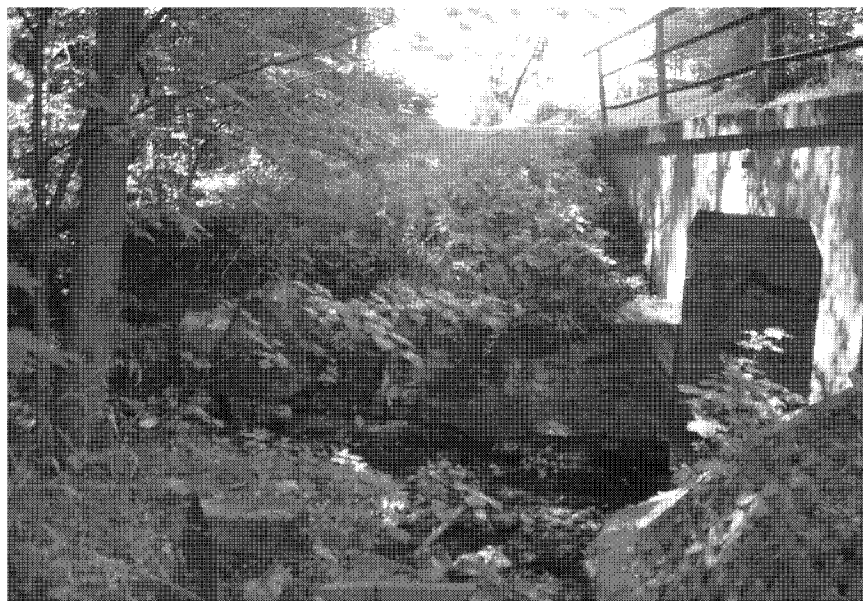
Umocnienie lewego stożka od strony górnej wody wykonane jest w formie muru oporowego. Umocnienie to zostało podmyte i trwale uszkodzone podczas intensywnych opadów deszczów. W skutek tego mur oporowy odspaja się od ściany czołowej przepustu i przechyla w stronę koryta, zagraża to bezpieczeństwu użytkowania obiektu.

Fot. 8 Uszkodzone umocnienie lewego stożka.

3. Wykonanie żelbet. płyty dennej przepustu, płyty betonowej wypadu oraz murów oporowych z betonu C25/30, zbrojenie stalą zgodnie z rysunkiem nr 8 i 9.

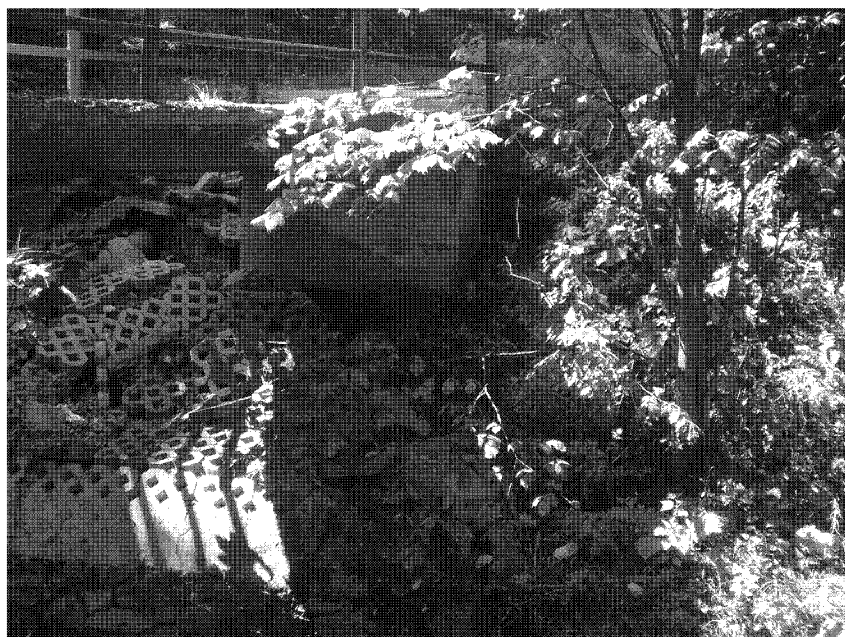
Umocnienie stożków od strony dolnej wody wykonane jest w formie koszy siatkowo-kamiennych i płyt ażurowych typu krata 60x40x10cm. Umocnienie to zostało podmyte i trwale uszkodzone podczas intensywnych opadów deszczu. W skutek tego utworzyło się osuwisko, które zagraża bezpieczeństwu użytkowania obiektu. Osuwisko to znajduje się głównie w rejonie skrzydeł i zagraża konstrukcji nawierzchni drogowej na dojazdach.

Fot. 9. Uszkodzone umocnienie lewego stożka.

6. Uzupełnienie stożków gruntem przepuszczalnym (pospółka) do wysokości projektowanego umocnienia stożków.
7. Wykonanie bruku betonowo-kamiennego stożków kamieniem łamanym gr. 20cm na podsypce cementowo-piaskowej.

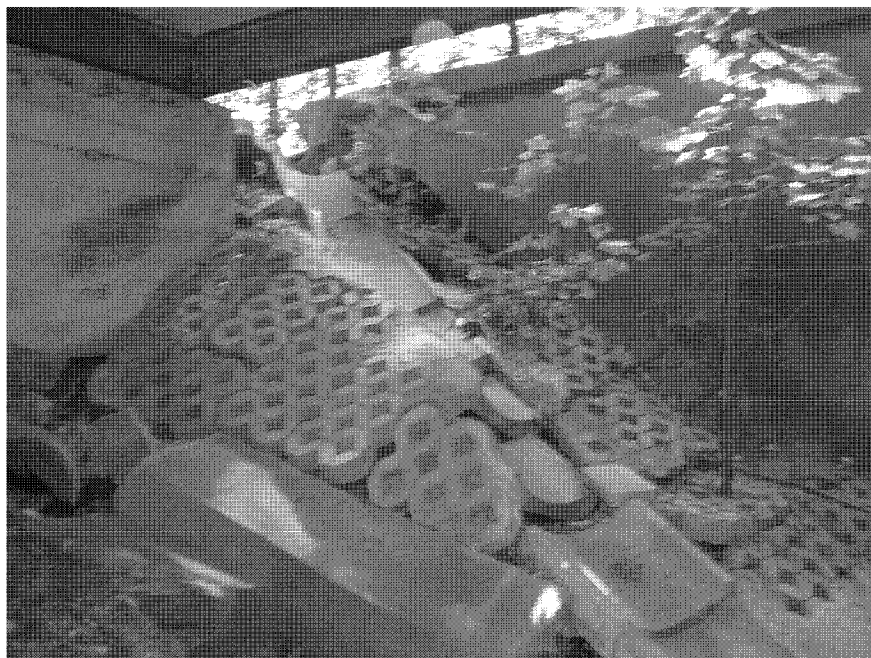
Fot. 10. Uszkodzone umocnienie prawego stożka.

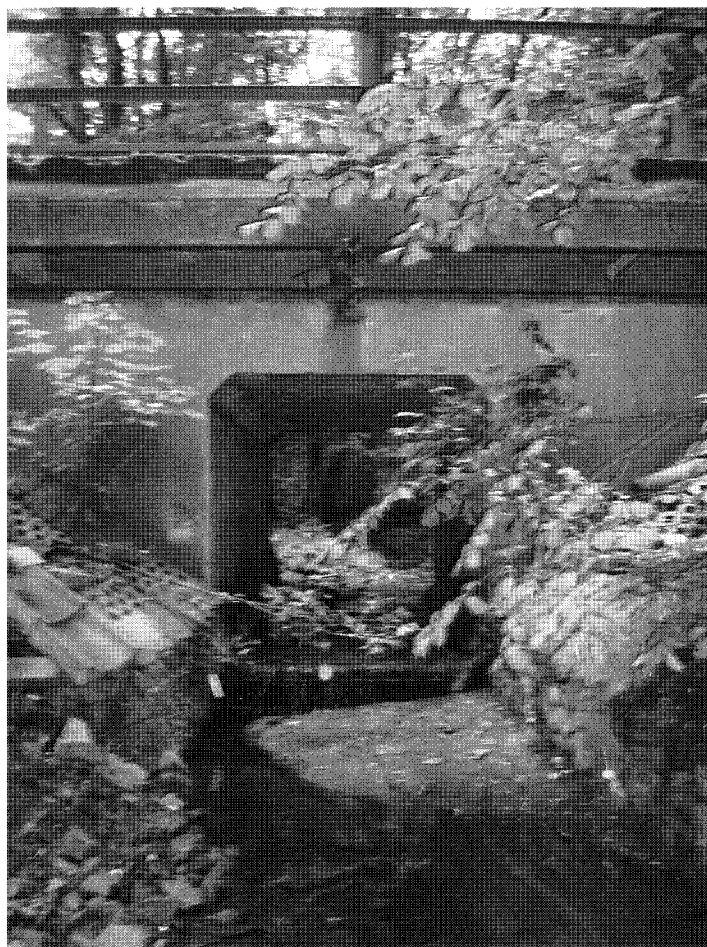
Koryto potoku od strony dolnej wody umocnione jest płytą betonową. Na skutek częstego występowania powodzi grunt z pod płyty został wypłukany co powoduje ciągle osiadanie i w chwili obecnej stanowi duże zagrożenie dla fundamentu płyty dennej przepustu.

Fot. 11. Koryto potoku od dolnej wody

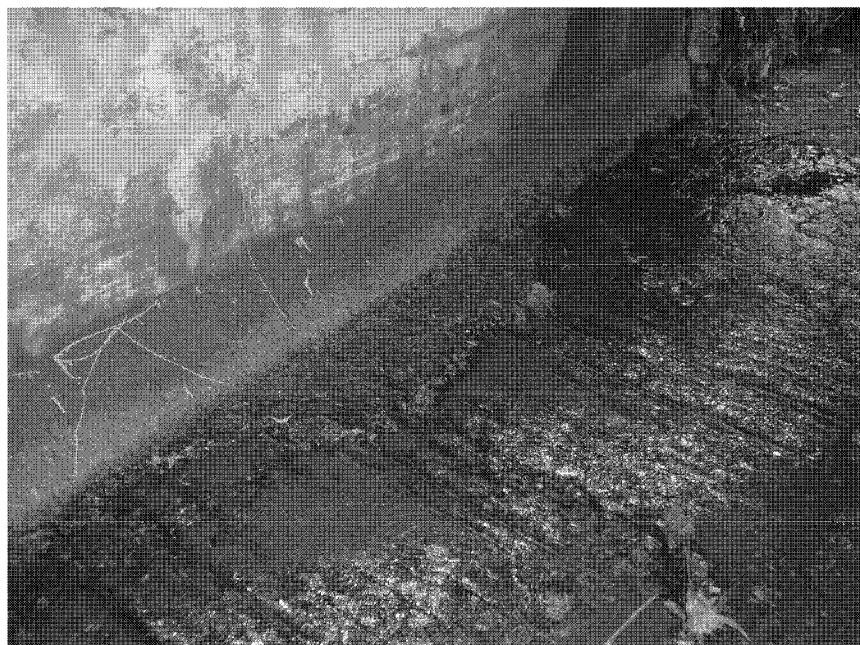
Płyta denna przepustu ramowego znajduje się w złym stanie technicznym. Otulina zbrojenia została całkowicie rozmrożona.

Fot. 12. Płyta denna przepustu ramowego

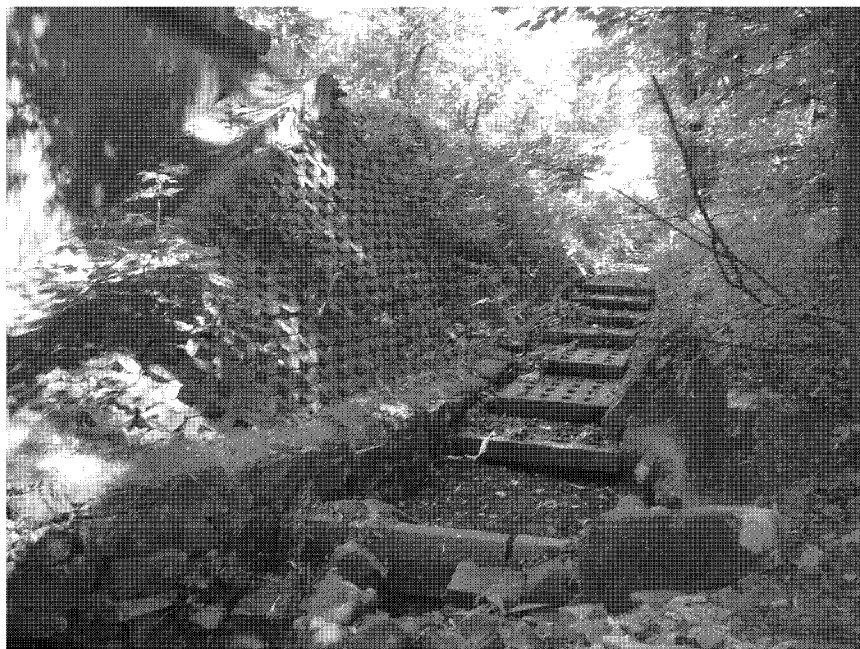
Rów drogowy biegnący wzdłuż DP nr 4413 S w kierunku przepustu mający ujście wzdłuż prawego stożka od górnej wody został uszkodzony na długości 99mb. Umocnienie rowu wykonane jest w postaci płyt prefabrykowanych betonowych 100x75x10cm.

Fot. 13 Uszkodzone umocnienie rowu drogowego

8. Rozebranie i ponowne ułożenie (uzupełnienie podsypki) płyt bet. rowu od strony górnej wody.
9. Uzupełnienie brukowania dna od strony górnej wody.
10. Wykonanie nawierzchni na dojazdach:

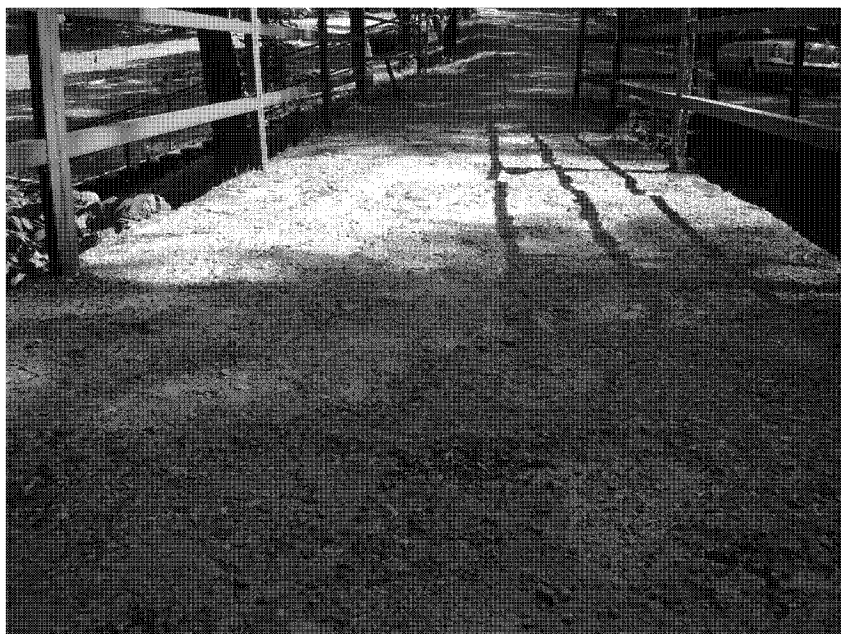
Fundamenty kładki posadowione są w obrębie stożków przepustu od strony dolnej wody. Pod prawym przyczółkiem znajduje się wylot kanału deszczowego, w wyniku podmycia przyczółka kładki dla pieszych nastąpiło przechylenie przyczółka kładki co doprowadziło do uszkodzenia rury znajdującej się pod przyczółkiem kładki, która odprowadza wody. Lewy przyczółek jest podmyty. Konstrukcja nośna kładki składa się z dźwigarów stalowych IP 300. Dźwigary te są w złym stanie technicznym. Pełny obraz stanu technicznego belek walcowanych uzyska się po zdemontowaniu pomostu. Prawdopodobnie wystąpią lokalne wżery na półkach górnych i dolnych. Płyta pomostu wykazuje liczne odpryski, zarysowania i łuszczenie się powierzchni betonu. Stan techniczny kładki jest bardzo zły i grozi katastrofą budowlaną.

Fot. 14 Płyta pomostu kładki

4. Odtworzenie i udrożnienie studni wylotu wraz z korytkami ściekowymi oraz kanałami z rur „WIPRO”
5. Podniesienie i podbetonowanie przechylonej kładki dla pieszych, wraz z wymianą uszkodzonej rury żelbet. Ø40cm.

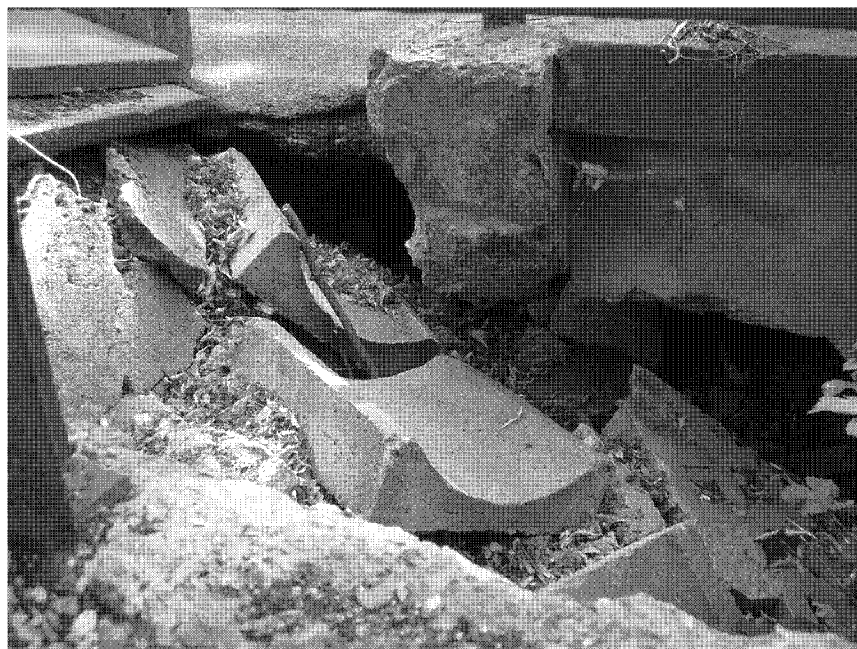
Konstrukcja drogi na dojazdach do przepustu ramowego w km 3+939 do 4+368 w skutek braku prawidłowego odprowadzenia wód opadowych z powierzchni jezdni została uszkodzona. Droga na tym odcinku ma podmyte krawędzie, uszkodzone pobocza i zamulone studzienki kanalizacyjne.

Fot.4 Uszkodzenia konstrukcja drogi

Należy wykonać nakładkę z mieszanek mineralno bitumicznych gr. 5cm na istniejącej nawierzchni po uprzednim skropieniu asfaltem. Pobocza w miejscach zawyżonych należy pościnać a następnie uzupełnić tłuczniem lub materiałem z frezowania gr. 10cm. Studzienki kanalizacyjne należy oczyścić i uregulować do poziomu nowej nawierzchni.
