**ZAKŁAD REMONTOWO - BUDOWLANY  
„BUDROMOST”**

**Temat: ODBUDOWA KORPUSU DROGOWEGO WRAZ Z REMONTEM  
PRZEPUSTU ORAZ SYSTEMU ODWODNIENIA DORGI POWIATOWEJ  
4467S BESTWINKA – BESTWINA.**

**Inwestor: POWIATOWY ZARZĄD DRÓG W BIELSKU BIAŁEJ**  
UL. Regera 81  
43-382 Bielsko Biała

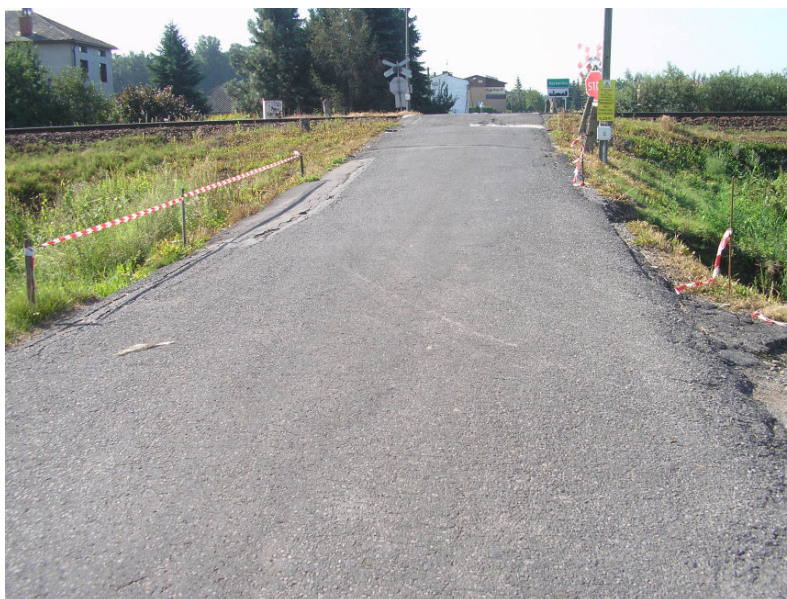
Fot.1 Widok ogólny

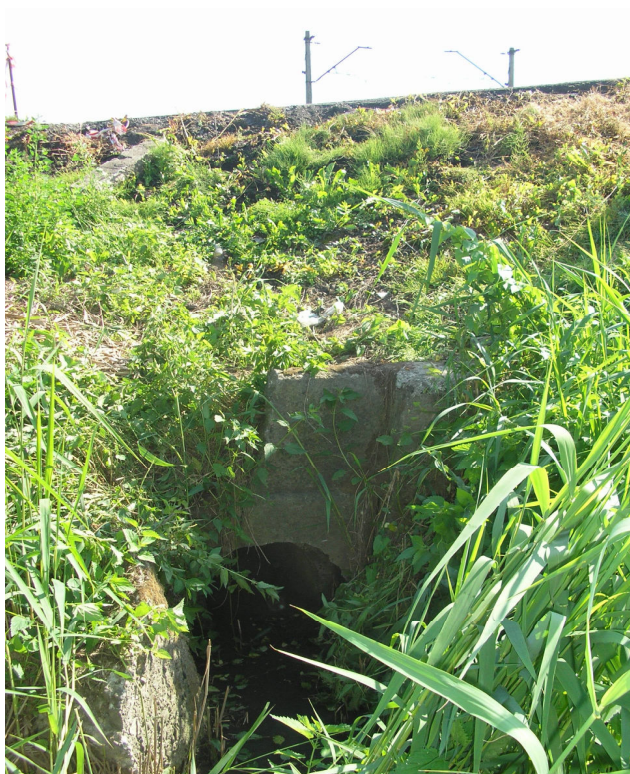
Fot. 2 Widok od strony wlotu przepustu Ø50cm

Konstrukcję nośną przepustu stanowią kręgi betonowe Ø50cm ułożone na styk. Przepust od strony wlotu zakończony jest ścianą czołową. Ściana ta jest posadowiona na płask, znajdują się w bardzo złym stanie technicznym.

Ściana czołowa przepustu Ø50cm wykonana jest z betonu znajdująca się w złym stanie technicznym. Proponuje się rozebranie istniejącej ściany czołowej wraz z ławami fundamentowymi i wykonanie żelbetowych ścian czołowych zakończonych gzymsami.

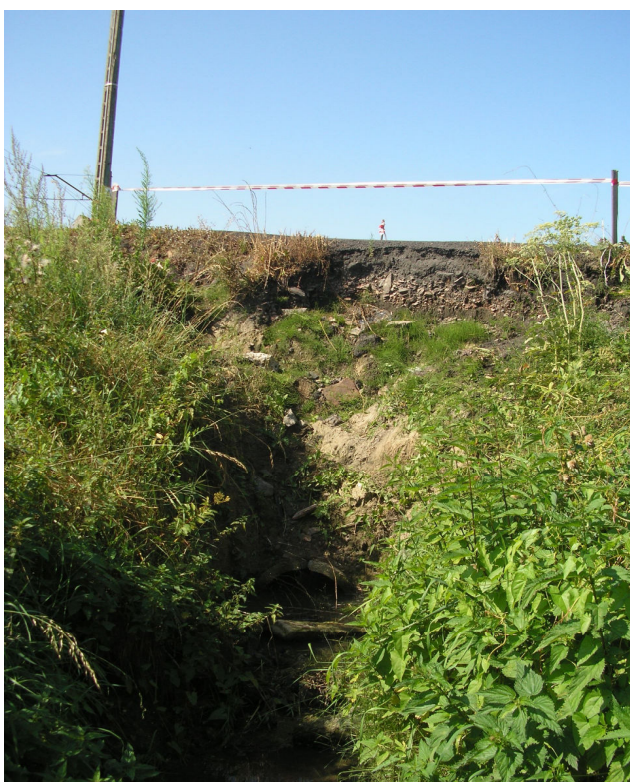
Fot. 3 Widok od strony wylotu przepustu Ø50cm

Konstrukcja nośna przepustu Ø50cm składająca się z kręgów betonowych znajduje się w złym stanie technicznym. Wystąpiło przemieszczenie się kręgów od strony wylotu przepustu co doprowadziło do zatoru i utrudnienia przepływu wody.

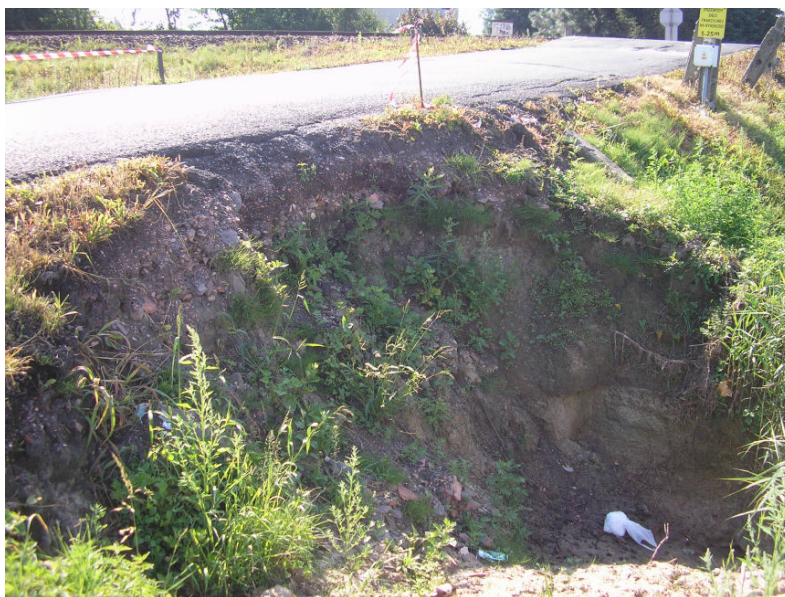
Fot. 4 Widok od strony wlotu przepustu Ø40cm

Konstrukcję nośną przepustu stanowią kręgi betonowe Ø40cm ułożone na styk. Przepust nie posiada ścian czołowych i uległ całkowitemu zamuleniu.

Konstrukcja nośna przepustu Ø40cm składająca się z kręgów betonowych znajduje się w złym stanie technicznym. Przepust Ø40cm został całkowicie zamulony wraz z rowem melioracyjnym od strony wlotu przepustu.

11. Reprofilacja i udrożnienie rowów melioracyjnych od strony wlotu przepustu na dł. 30mb, oraz wykonanie ich połączenia przed przepustem.
12. Reprofilacja rowu melioracyjnego za przepustem na dł. 10mb.

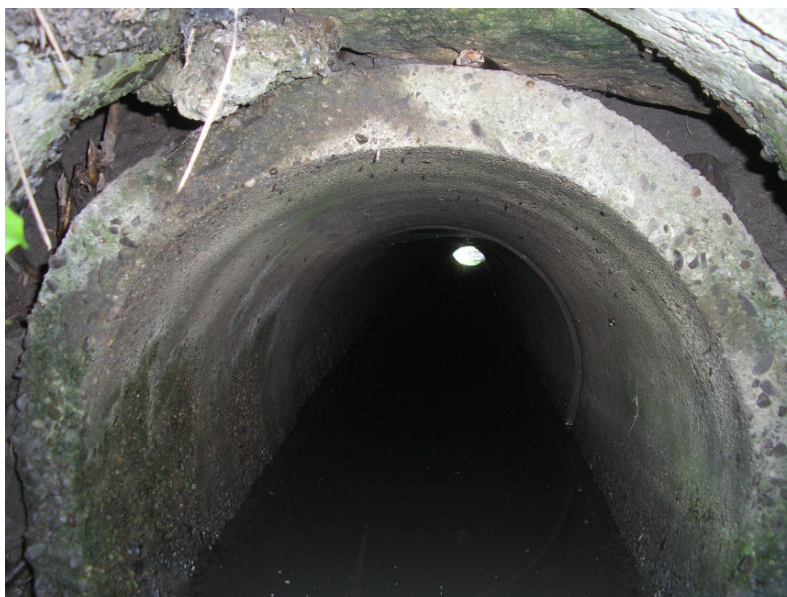
Fot. 5 Widok wewnątrz przepustu Ø50cm

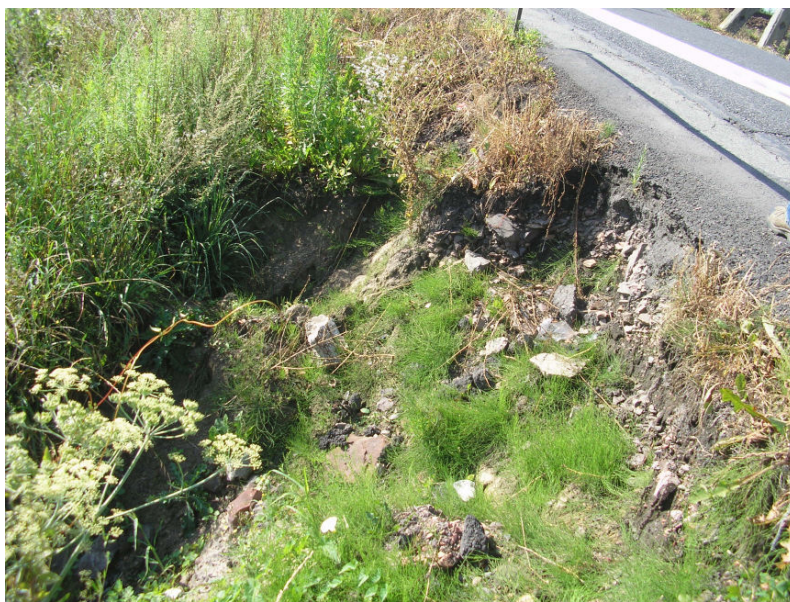
Nasypy w rejonie wylotów przepustu znajdują się w złym stanie technicznym. Poprzez brak ścian czołowych i zniszczoną od strony wlotu przepustu Ø50cm nasyp ulega ciągłemu rozmywaniu. Stan taki powoduje bardzo duże zagrożenie w ruchu drogowym i grozi całkowitym zniszczeniem konstrukcji drogi w rejonie przepustu.

Fot. 5 Ubytki w nasypach w rejonie przepustów

8. Uzupełnienie nasypów gruntem kat.IV wraz z odbudową konstrukcji jezdni.
9. Wykonanie nawierzchni tłuczniowej na poboczu.
10. Wykonanie nawierzchni asfaltowej.
