INWENTARYZACJA USZKODZEŃ i PROJEKT REMONTU

**Most nad rzeką w miejscowości Jaworze w ciągu Drogi
Powiatowej nr 4414S w km 1+300**

Bielsko-Biała 06.2010 rok

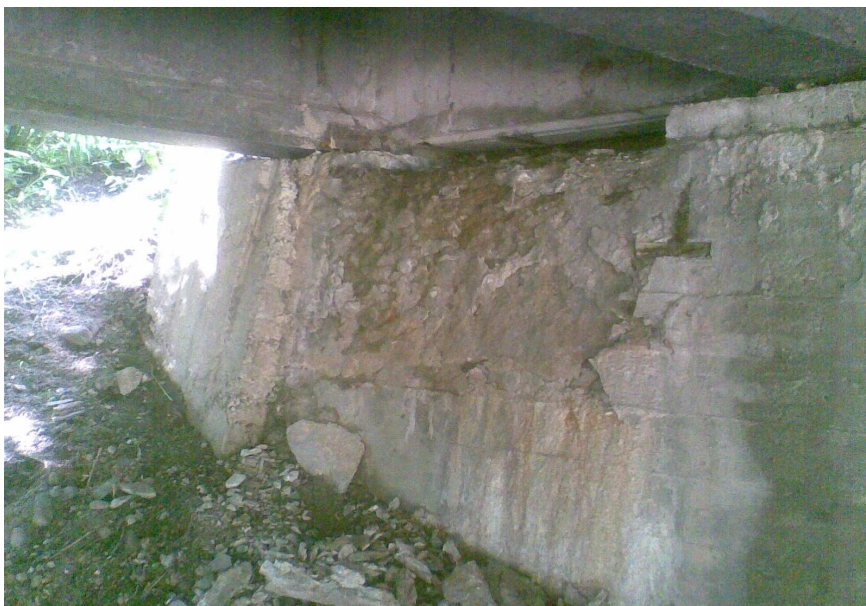
Fot. 1. Ubytki korpusu przyczółka od strony Jasienicy.

Ubytki betonu korpusów przyczółków, ciosów podłożyskowych, stref urządzeń dylatacyjnych, gzymsów, powierzchni wsporników są piaskowane i uzupełniane bezskurczową zaprawą naprawczą betonu. W miejscu znacznych uszkodzeń korpusu przyczółka od strony Jasienicy przed betonowaniem ubytków wkleić 40 sztuk kotew średnicy 12mm długości 200mm na kleju epoksydowym.

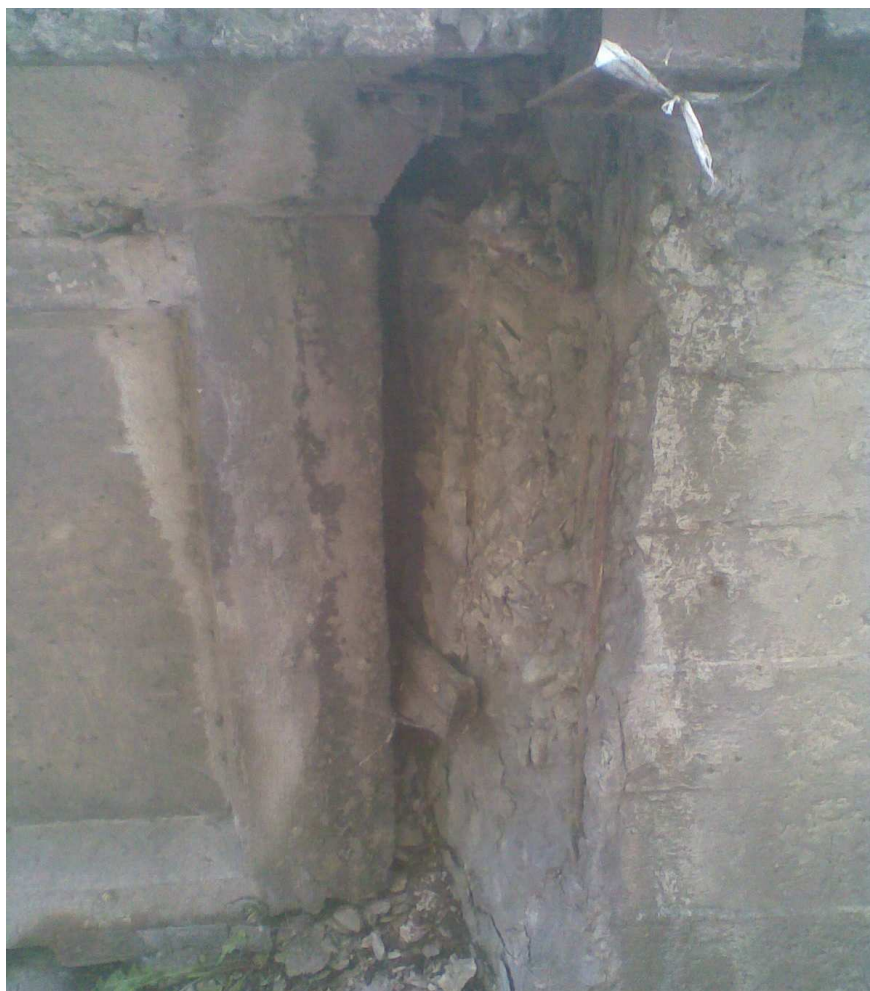
Fot. 2. Degradacja przyczółka od strony Jasienicy.

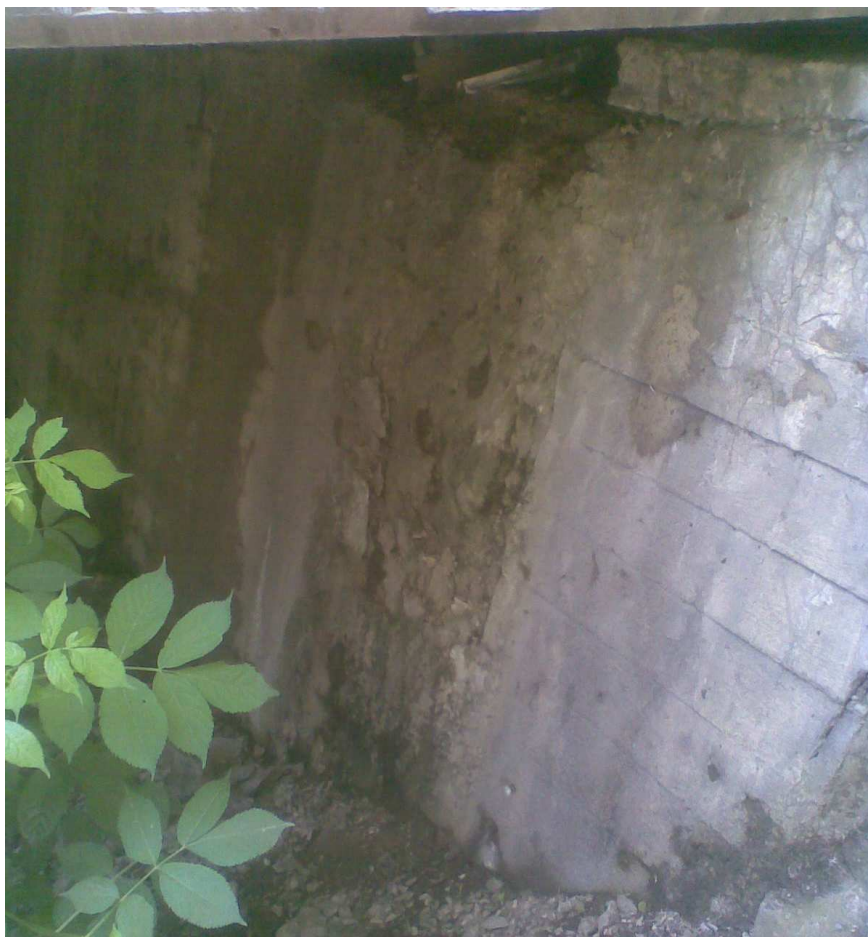
Fot. 3. Uszkodzenie ściany korpusu przyczółka od strony Jasienicy.

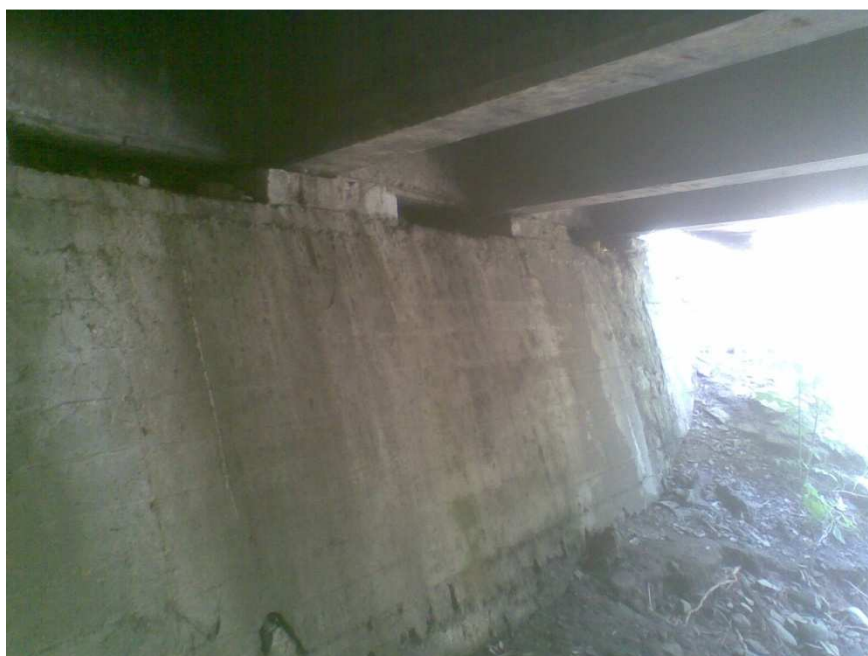
Fot. 4. Uszkodzenie korpusu przyczółka od strony Jasienicy.

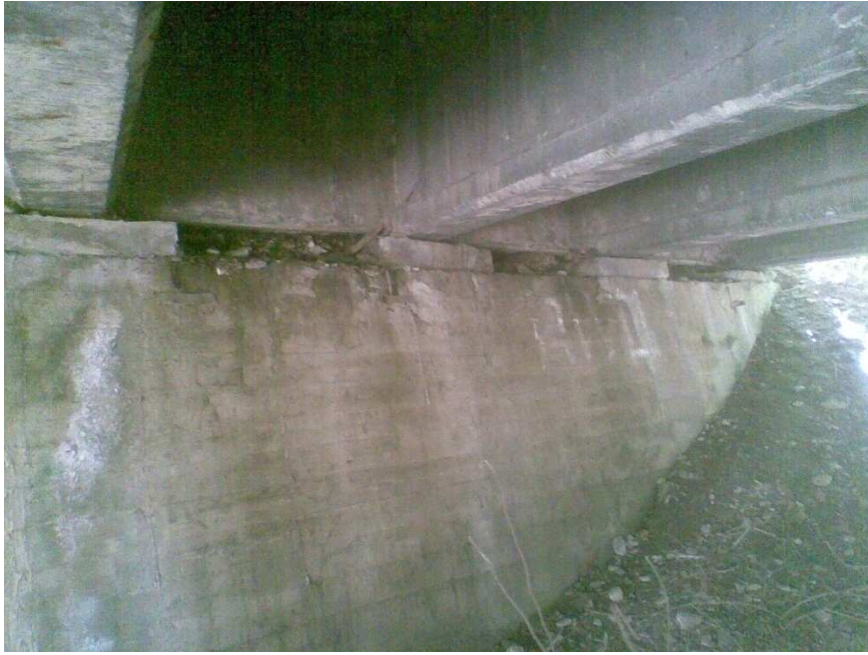
Fot. 5. Zanieczyszczenia stref ciosów podłożyskowych od strony Jaworza.

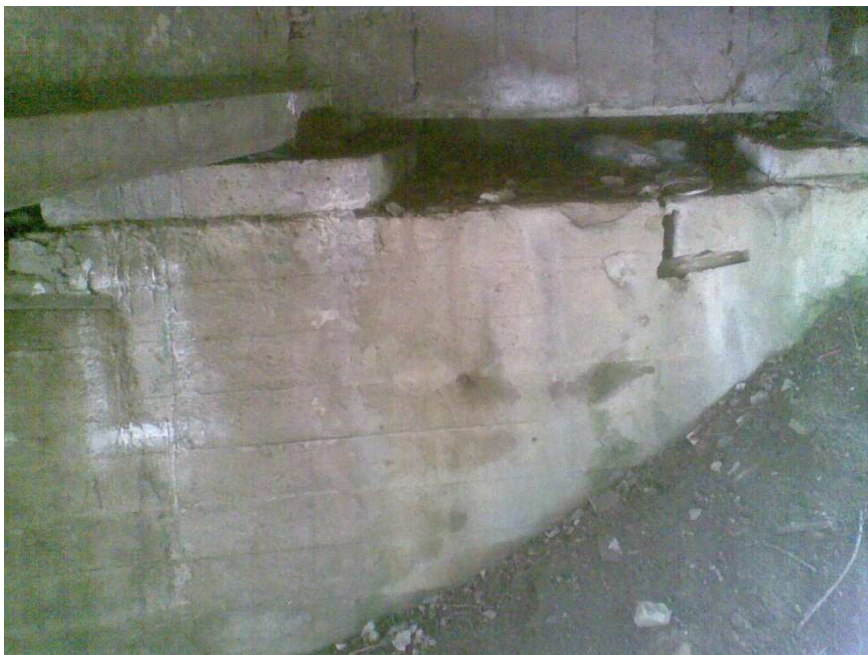
Fot. 6. Lokalne uszkodzenia korpusu przyczółka od strony Jaworza.

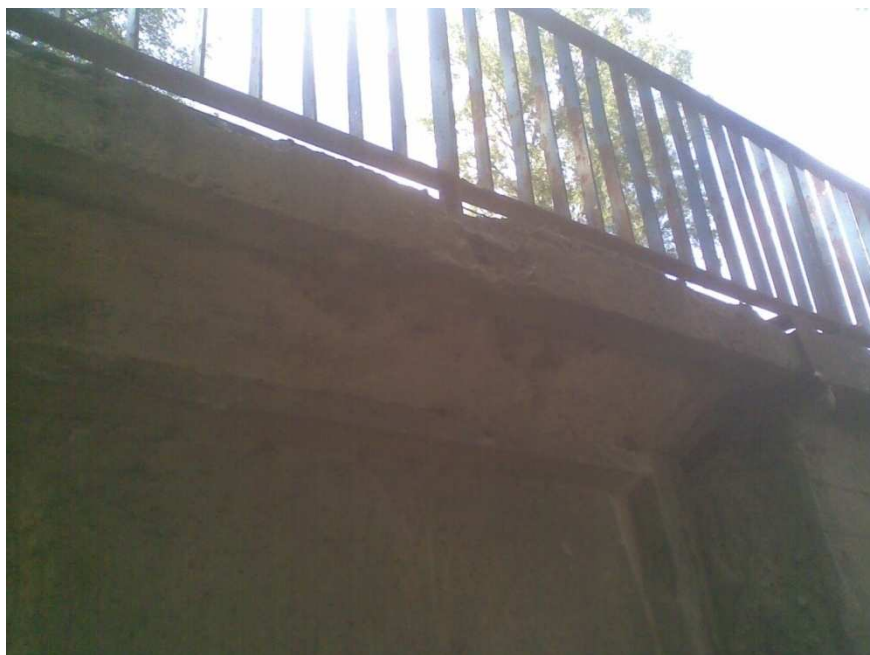
Fot. 7. Uszkodzony gzyms na całej długości pomostu od strony północnej.

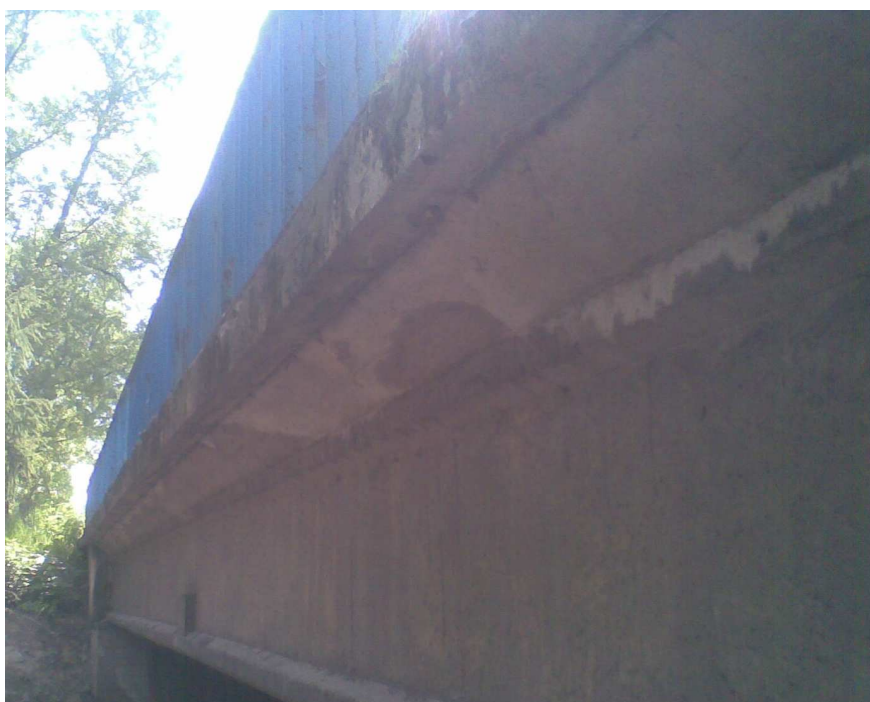
Fot. 8. Uszkodzona dolna powierzchnia wspornika od strony północnej.

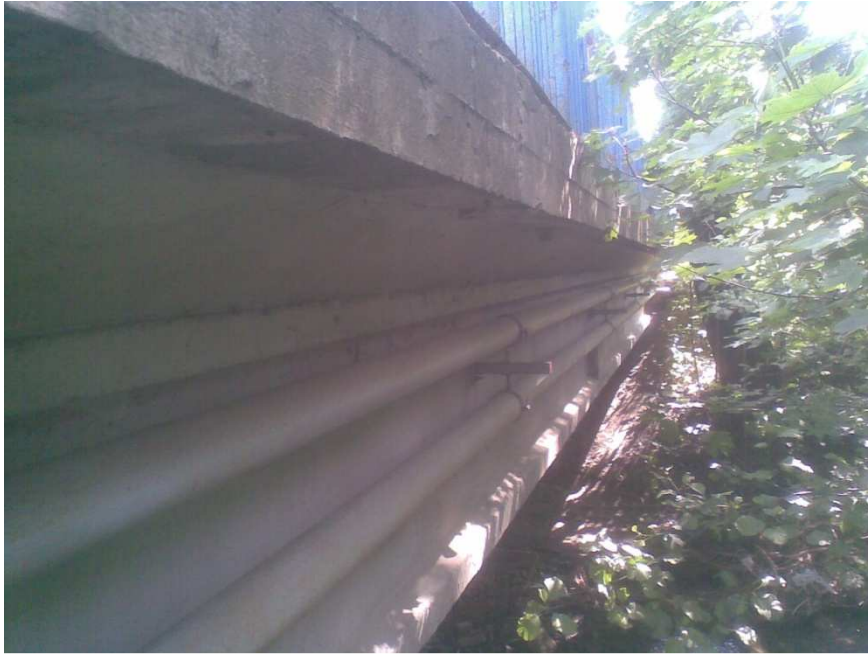
Fot. 9. Ubytki powierzchni czoła gzymsu od strony południowej.

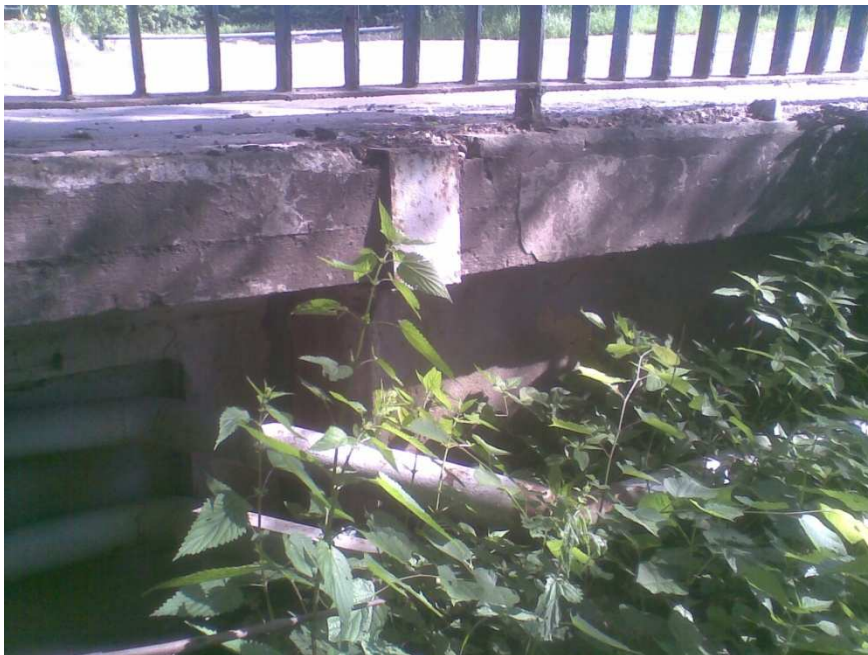
Fot. 10. Lokalne uszkodzenia gzymsu do strony południowej.

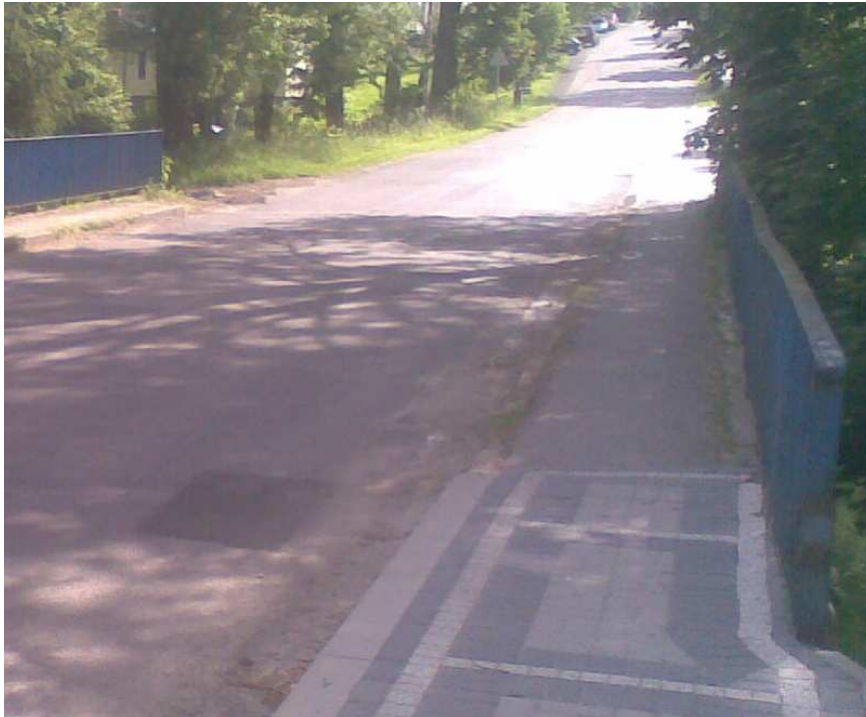
Fot. 11. Deformacja balustrady. Podmyta jezdnia przy chodniku w strefie dylatacji.

Remont obejmuje prostowanie, piaskowanie i malowanie balustrad mostu, dodatkowo zwiększenie wysokości balustrady po obydwóch stronach jezdni.

Wymiana po obu stronach urządzeń dylatacyjnych, wymiana podbudowy nad płytą przejściową na powierzchni 9 m² jezdni. Podbudowę z materiału niespoistego zagęścić o $I \geq 1,00$.

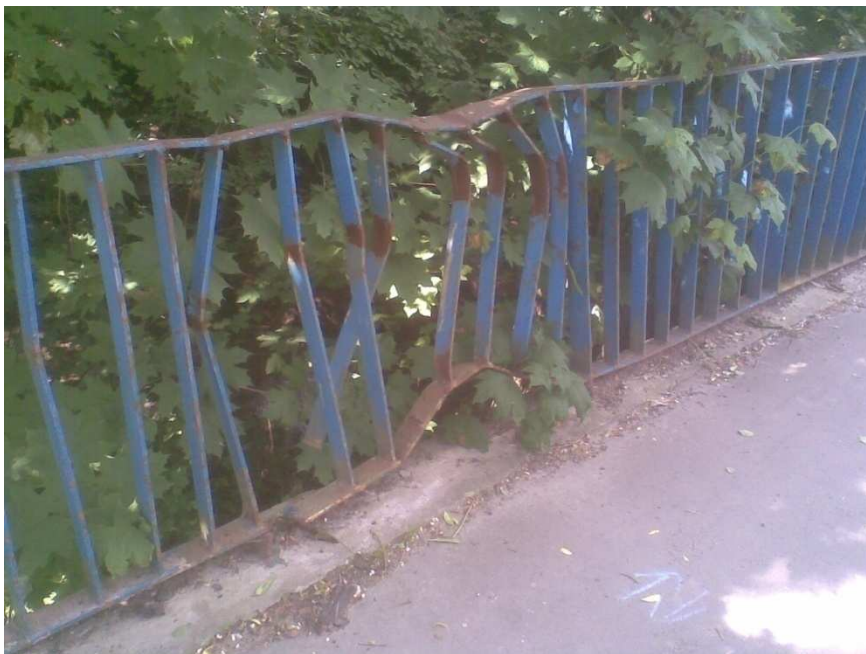
Fot. 12. Uszkodzenie balustrady od strony południowej.

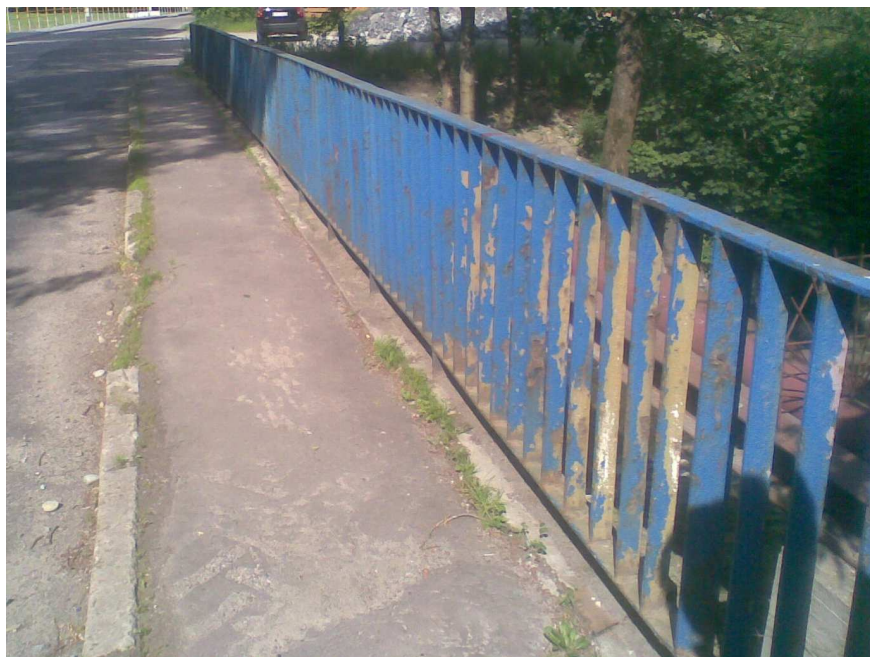
Fot. 13. Uszkodzone krawężniki, deformacja jezdni.

Remont obejmuje wymianę krawężników na pomoście i za strefą dylatacji na odcinku równym długości skrzydeł. Wymiana w trzech miejscach masy bitumicznej na kostkę brukową na istniejącej podbudowie w strefach od dylatacji do końca długości skrzydeł.

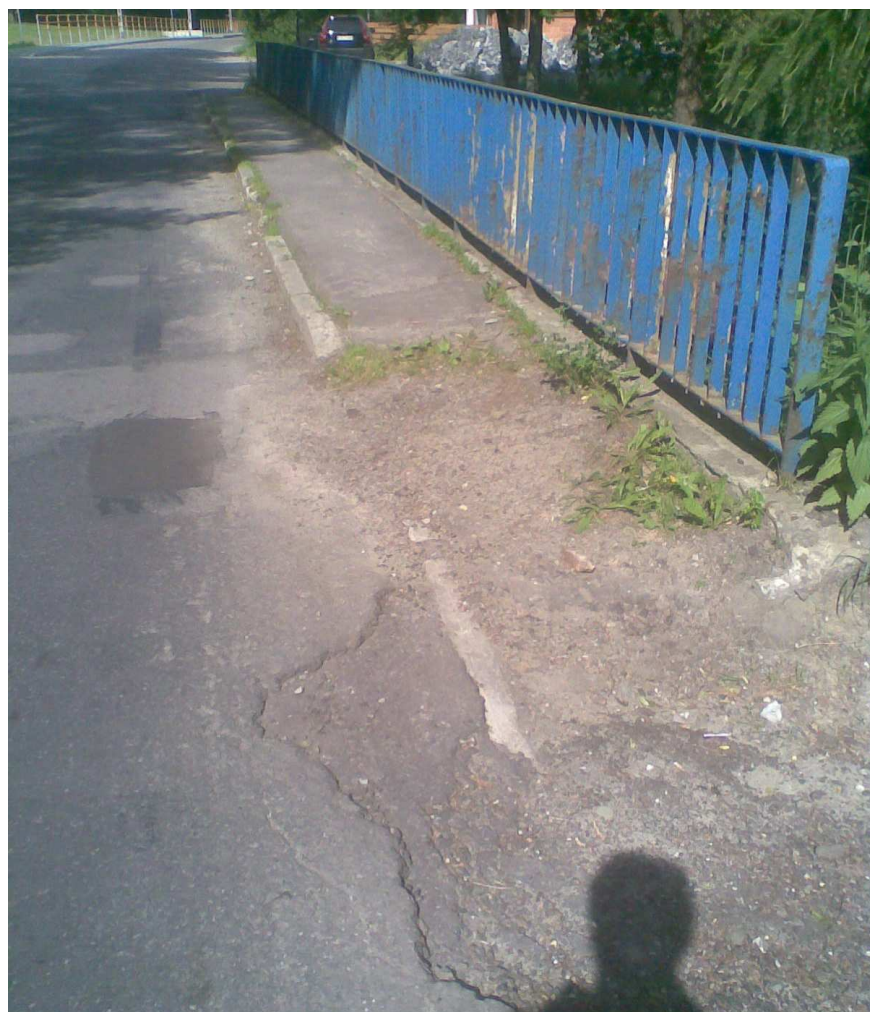
Fot. 14. Znaczne ubytki nawierzchni asfaltowej chodnika w strefie dylatacji.

Remont obejmuje frezowanie nawierzchni na powierzchni pomostu, także na odcinku 10m po obydwóch stronach na dojazdach do mostu, licząc od dylatacji, ułożenie nowej warstwy izolacji przeciwwilgociowej płyty i ułożenie mieszanki mineralno-bitumicznej o grubości 9 cm - 5cm warstwa wiążąca i 4cm warstwa ścieralna.

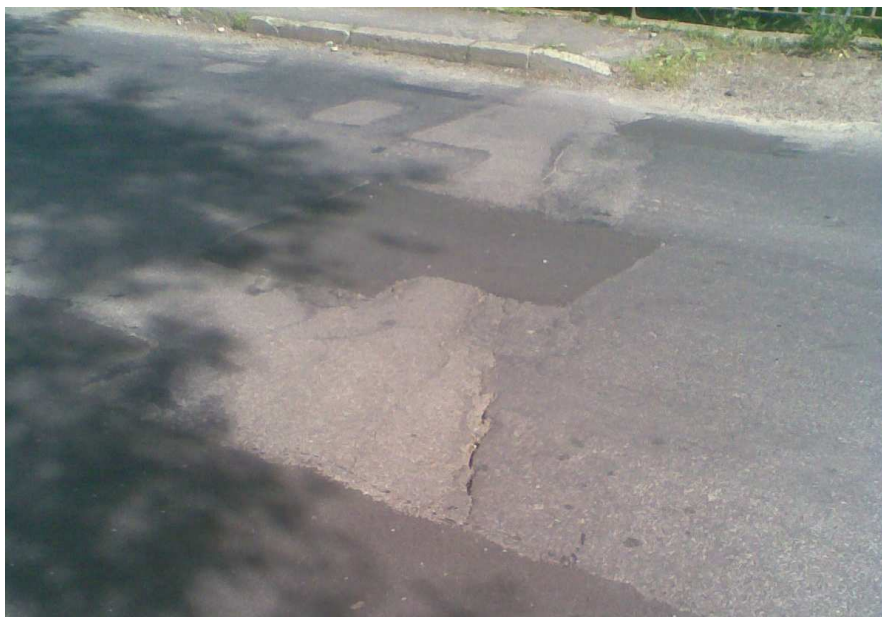
Fot. 15. Ubytki nawierzchni jezdni nad strefą dylatacji, uszkodzona dylatacja.

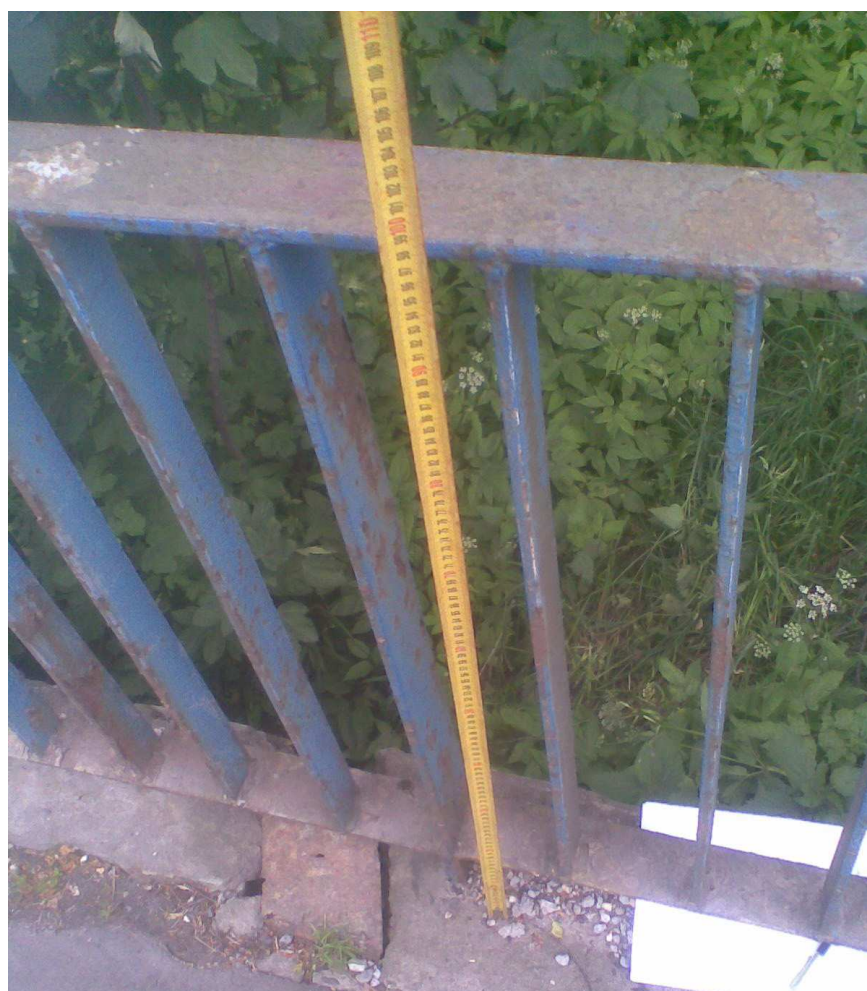
Fot. 16. Nieodpowiednia wysokość balustrady po obu stronach obiektu na całej długości.
