INWENTARYZACJA USZKODZEŃ i PROJEKT REMONTU

**Most nad ciekim Łękawka w miejscowości Kaniów
w ciągu Drogi Powiatowej nr 4464S w km 5+236**

Bielsko-Biała 06.2010 rok

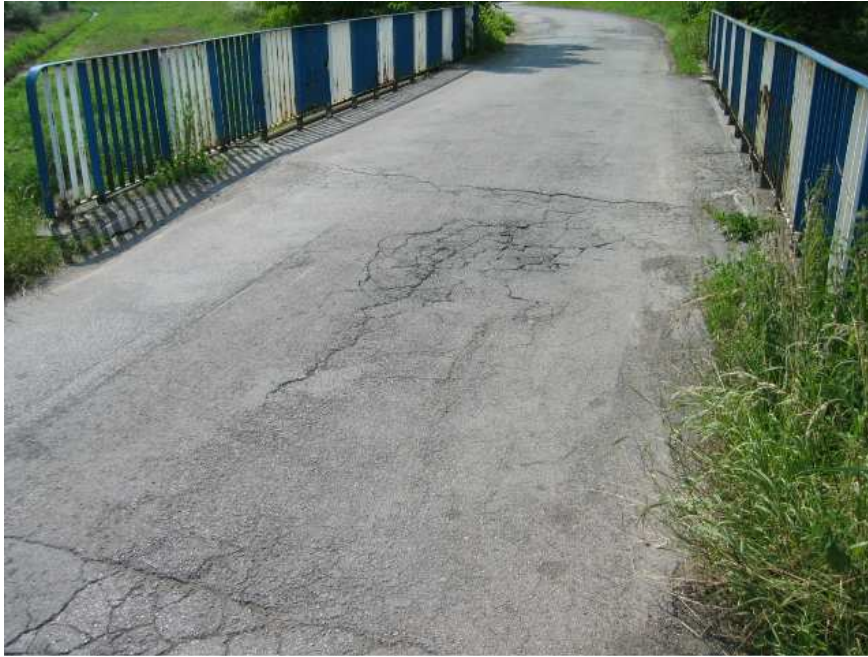
Fot. 1. Uszkodzenia nawierzchni i widoczne podmycie stref płyt przejściowych.

Remont obiektu mostowego obejmuje rozebranie nawierzchni na pomoście dojazdach i 25m licząc od dylatacji w stronę Kaniowa i Jawiszowic, zdjęcie podbudowy w strefie płyt przejściowych. Skucie istniejących płyt przejściowych, przygotowanie wsporników pod wykonanie nowych płyt przejściowych po obydwóch stronach mostu.

Prace obejmują wykonanie nowych płyt przejściowych, wykonanie podbudowy z zagęszczeniem o $I_s \geq 1,00$ i zalanie przestrzeni dylatacyjnych masą trwale plastyczną. Roboty obejmują wykonanie nowej izolacji przeciwwilgociowej płyty i mieszanki mineralno-bitumicznej na pomoście, dojazdach i odcinkach po 25m od dylatacji po obydwóch stronach mostu. Ułożenie mieszanki mineralno-bitumicznej o grubości 9 cm - 5cm warstwa wiążąca i 4cm warstwa ścieralna.

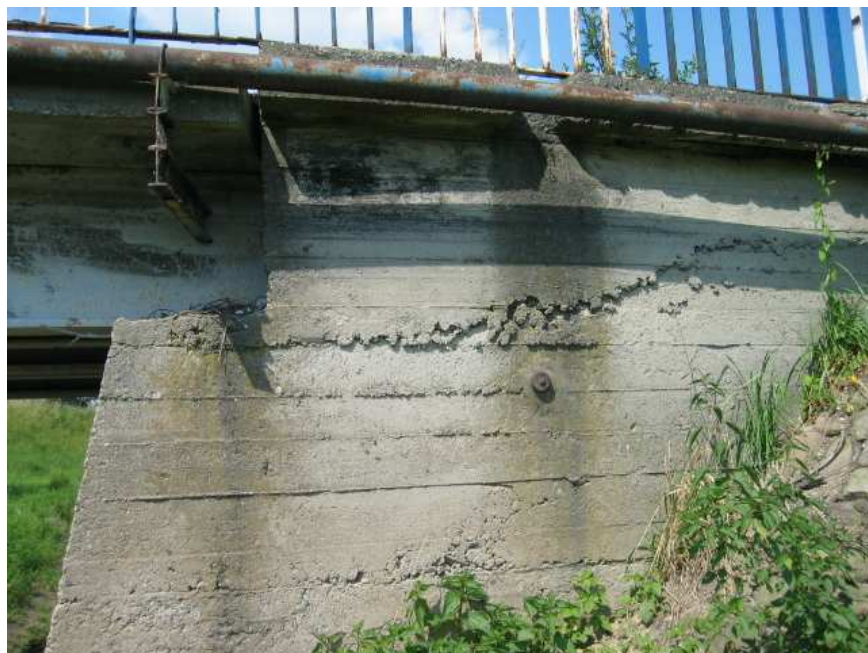
Fot. 2. Lokalne uszkodzenie gzymsu od strony Jawiszowic.

Remont obejmuje naprawę lokalnego uszkodzenia gzymsu od strony Jawiszowic.

Do naprawy ubytków betonu przewiduje się użycie naprawczej niskoskurczowej zaprawy naprawczej. Ubytki na przyczółku wzmocnione kotwami stalowymi średnicy 12mm mocowanymi za pomocą kleju epoksydowego. Szalunki są wykonane z płyt warstwowych. Do betonowania ubytków gzymsu przyczółka przewiduje się beton C 25/30 na kruszywie bazaltowym.

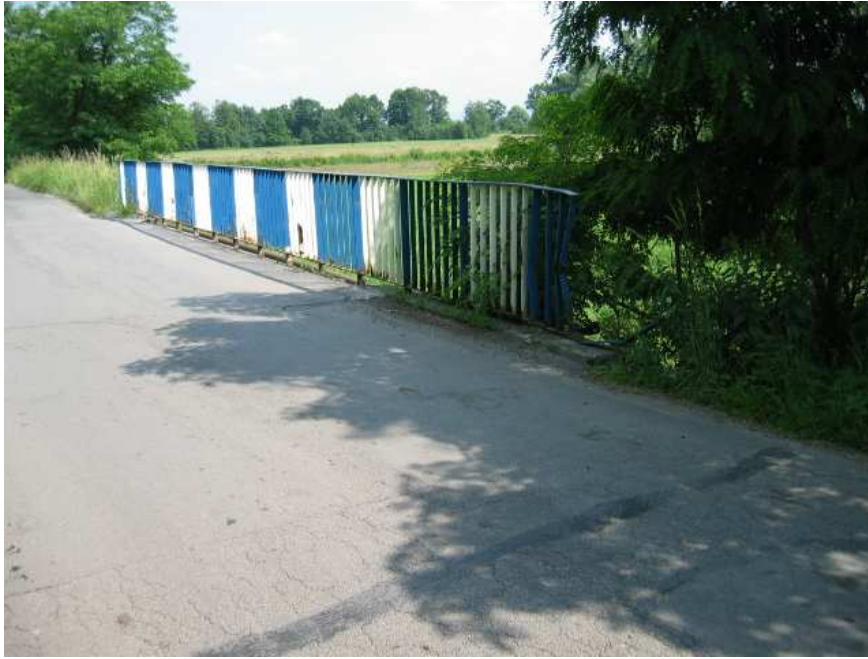
Fot. 3. Deformacje lokalne i uszkodzenie zabezpieczenia antykorozyjnego balustrad.

Remont obejmuje naprawę, piaskowanie, odtłuszczenie i zabezpieczenie antykorozyjne balustrad na moście.

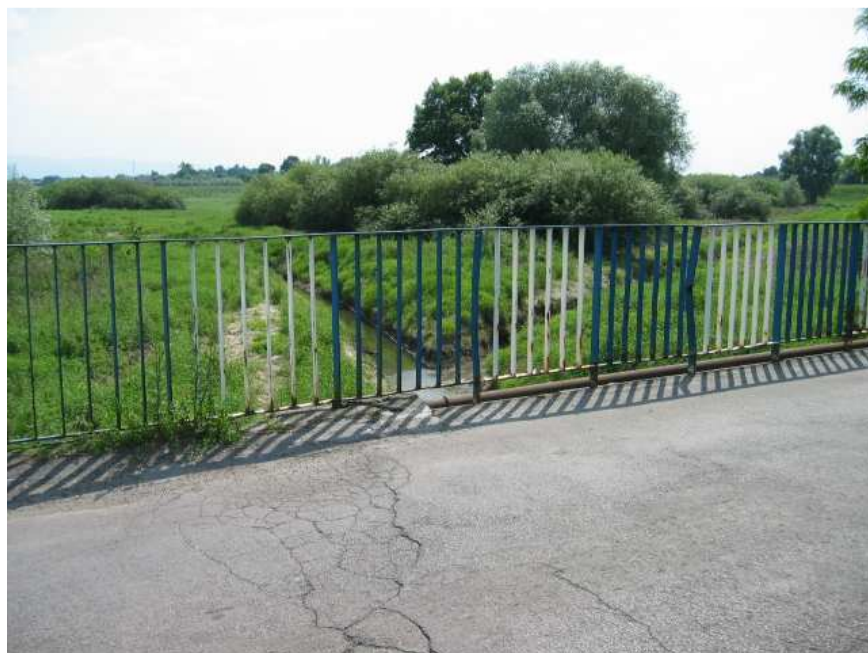
Fot. 4. Uszkodzenie dylatacji i deformacja nawierzchni od strony Jawiszowic.
