INWENTARYZACJA USZKODZEŃ i PROJEKT REMONTU

**Most nad potokiem w miejscowości Bestwina w ciągu
Drogi Powiatowej nr S4468 w km 2+630**

Bielsko-Biała 06.2010 rok

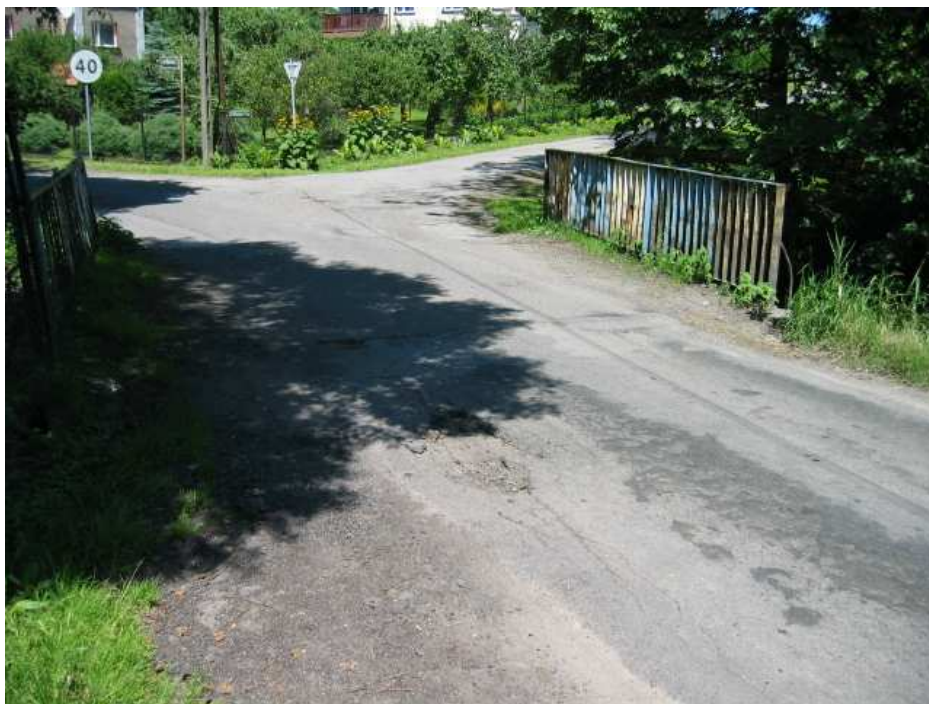
Fot. 1. Deformacja nawierzchni i ubytki w strefie dojazdów.

Remont obejmuje wymianę nawierzchni na pomoście (nowa płyta) i na dojeździe od strony Janowic na odcinku 12m od dylatacji i w strefie nad materacami z geosiatki. Podbudowa nad materacami zagęszczona o $I \geq 1,0$.

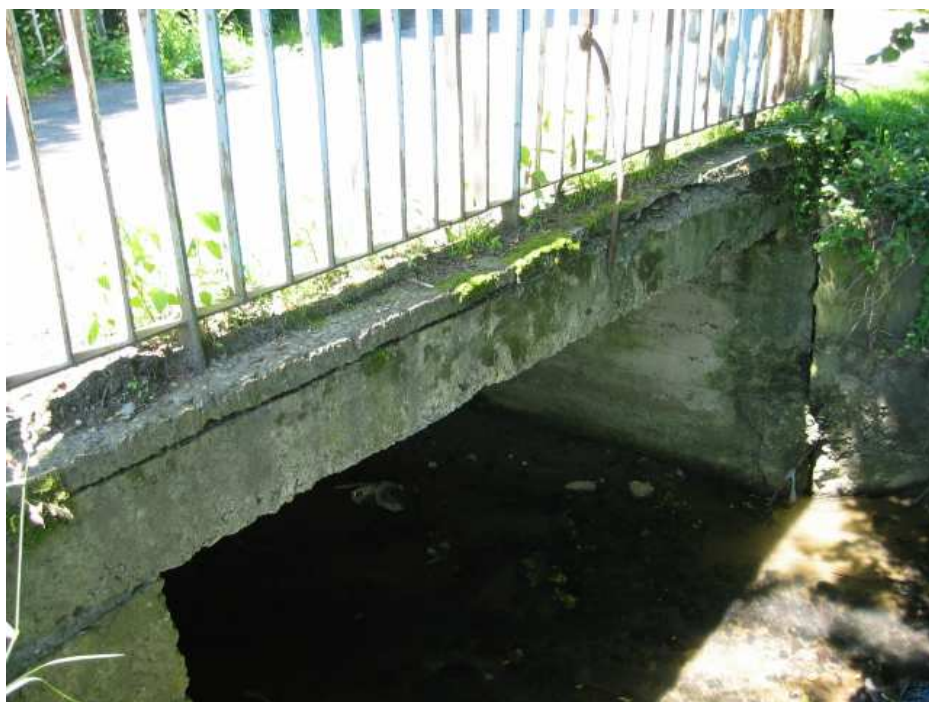
Występują uszkodzenia stref połączeń korpusu przyczółka ze ścianami oporowymi. Jedna ze ścian oporowych utraciła stateczność, czego skutkiem jest przewrócenie się jej korpusu. Korpus od strony centrum Bestwiny w miejscach połączenia z płytą pomostu posiada liczne zacieki, wypłukania materiału betonu.

Płyta pomostu po stronie centrum Bestwiny posiada znaczne uszkodzenia. Nastąpiło rozwarstwienie płyty w połowie jej wysokości wskutek działania wody i innych czynników. Rozwarstwienie to znajduje się bezpośrednio przy korpusie i sięga do środka przęsła przeprawy.

Fot. 2. Rozwarstwiona płyta pomostu, uszkodzenia korpusu i ściany oporowej.

Remont obejmuje wymianę płyty żelbetowej i urządzeń znajdujących się na pomoście. Remont obejmuje wymianę korpusu, stopy i ścian oporowych na jednym brzegu- od strony centrum Bestwiny.

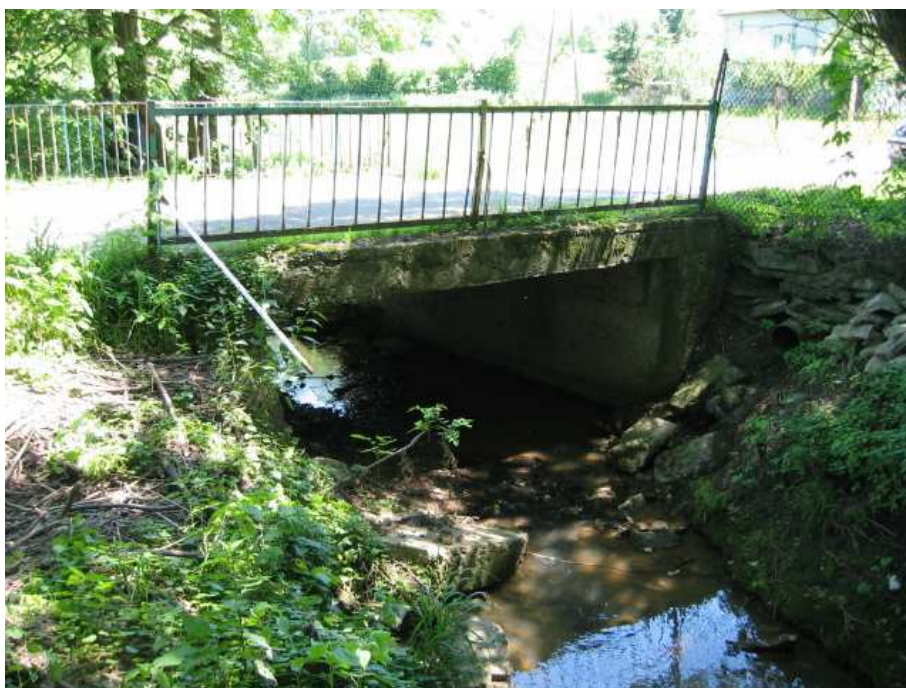
Balustrady zostały uszkodzone wskutek utraty stateczności ściany oporowej od strony dolnej wody.

Fot. 3. Uszkodzona płyta, zniszczona ściana oporowa i balustrada.

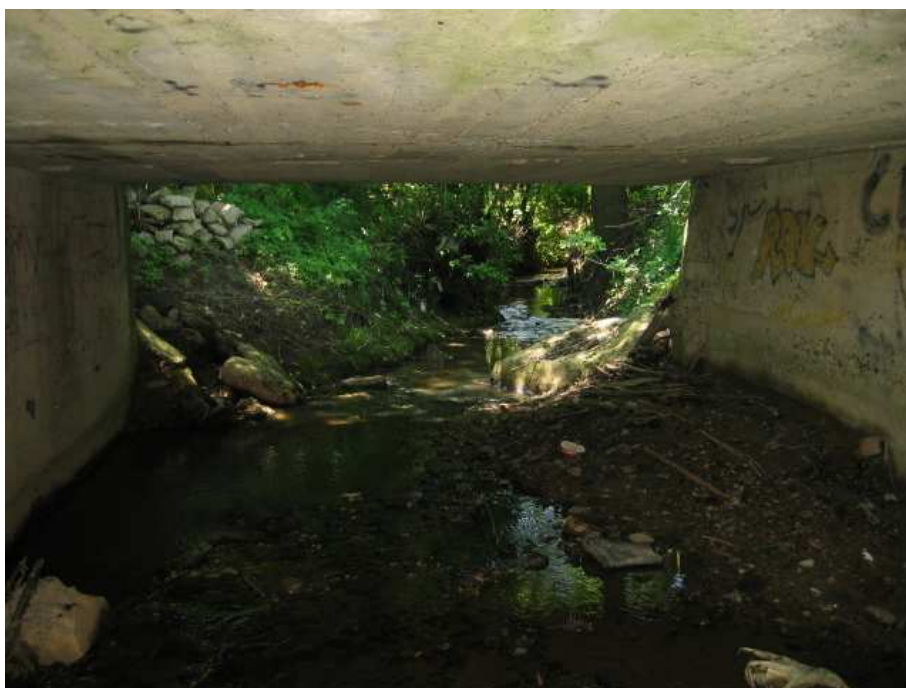
Uszkodzeniu uległy wzmocnienia skarp znajdujących się w bezpośrednim sąsiedztwie przyczółków po obydwóch stronach brzegu.

Fot. 4. Nieuregulowane koryto cieku i skarpy od strony górnej i dolnej wody

Remont obiektu mostowego obejmuje regulację skarp rzeki w rejonie obiektu na długości 10 m w górę i w dół cieku licząc od czoła pomostu mostu.
