# **INWENTARYZACJA USZKODZEŃ i PROJEKT REMONTU**

**Most nad potokiem w miejscowości Czechowice Dziedzice  
w ciągu Drogi Powiatowej nr S4444 w km 1+000**

Bielsko-Biała 06.2010 rok

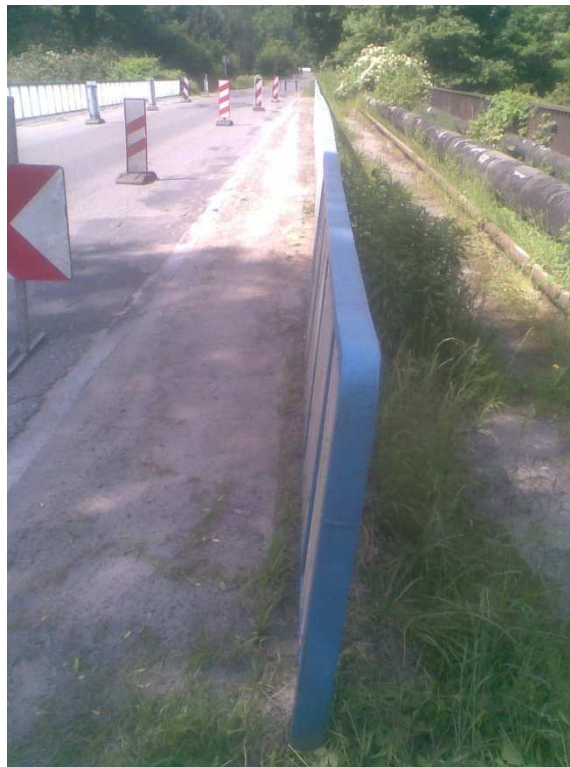
Fot. 1. Widok na nawierzchnię na obiekcie.

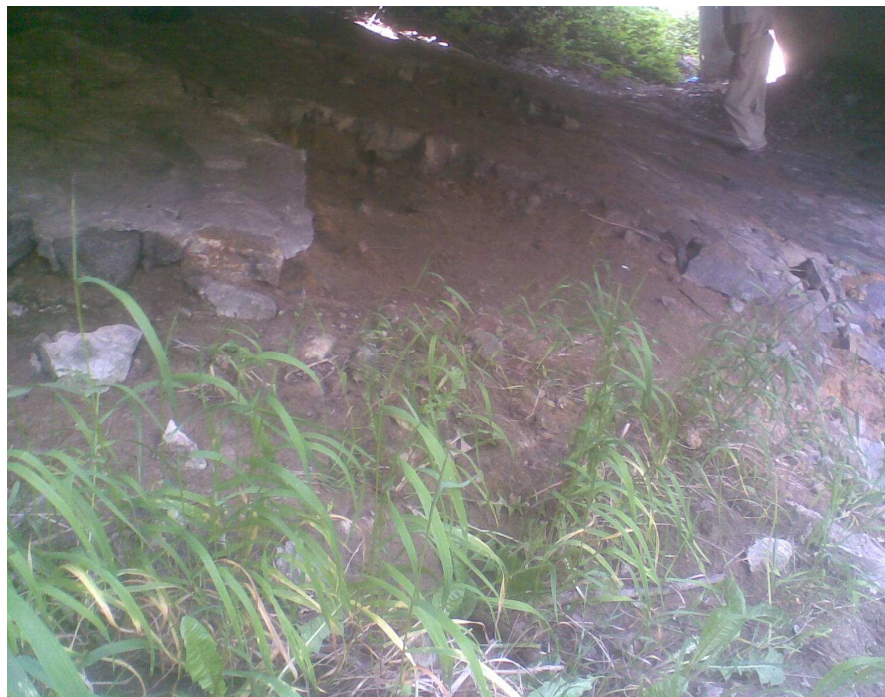
Fot. 2. Widok na zabezpieczenie skarp przyczółka od strony Bestwiny.

Przewidziano zabezpieczenie skarp w bezpośrednim sąsiedztwie przyczółka od strony Czechowic-Dziedzic jak również od strony miejscowości Bestwina. Stożek i skarpy zabezpieczone narzutem kamiennym o średnicy kamienia od 120mm do 350 mm na zaprawie cementowej.

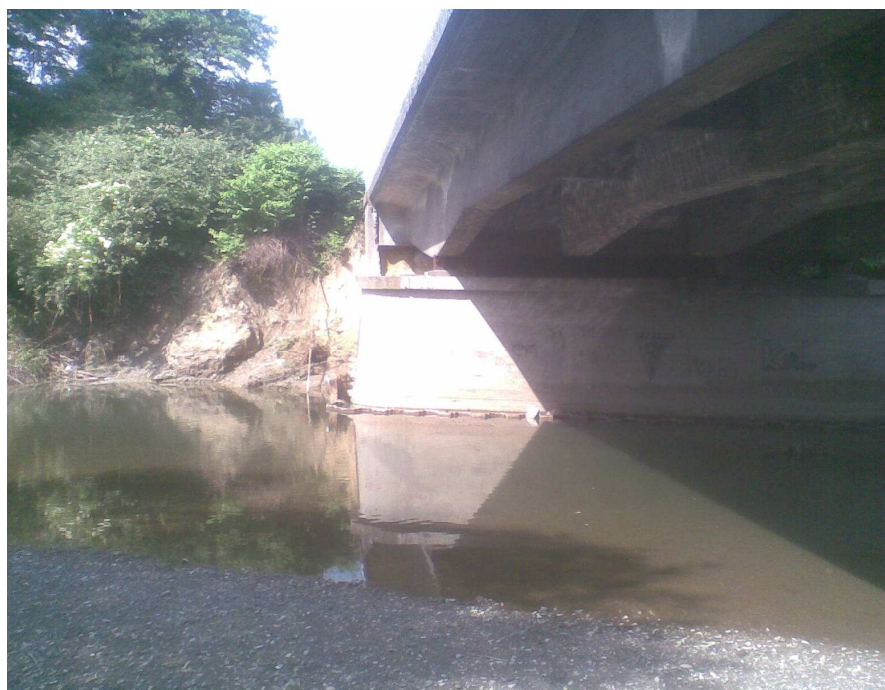
Fot. 3. Widok na uszkodzone zabezpieczenie skarpy od strony  
Czechowic-Dziedzic

Remont obejmuje odbudowanie stożka nasypowego przyczółka od strony miejscowości Czechowice-Dziedzice. Stożek utworzony na ławie żelbetowej zagłębionej w gruncie na głębokość 1,2m. Skarpa ze spadkiem nawiązanym do spadku skarpy pod pomostem. Spadek na stożku wykonać jak na skarpie z nim połączonej. Stożek i skarpa są wzmocnione narzutem kamiennym o średnicy kamienia od 120mm do 350 mm na zaprawie cementowej. Rzędna spodu podstawy żelbetowej nasypu przyjąć taką, aby nawiązać górną krawędź ławy do skarpy znajdującej się pod pomostem mostu.

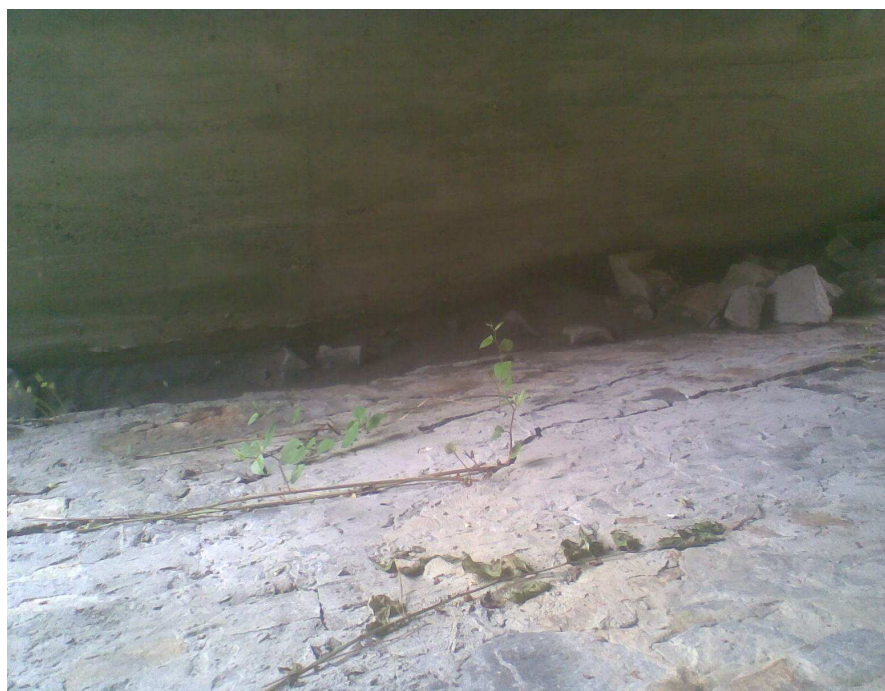
Fot. 4. Widok na uszkodzone zabezpieczenie skarpy od strony  
Czechowic-Dziedzic.

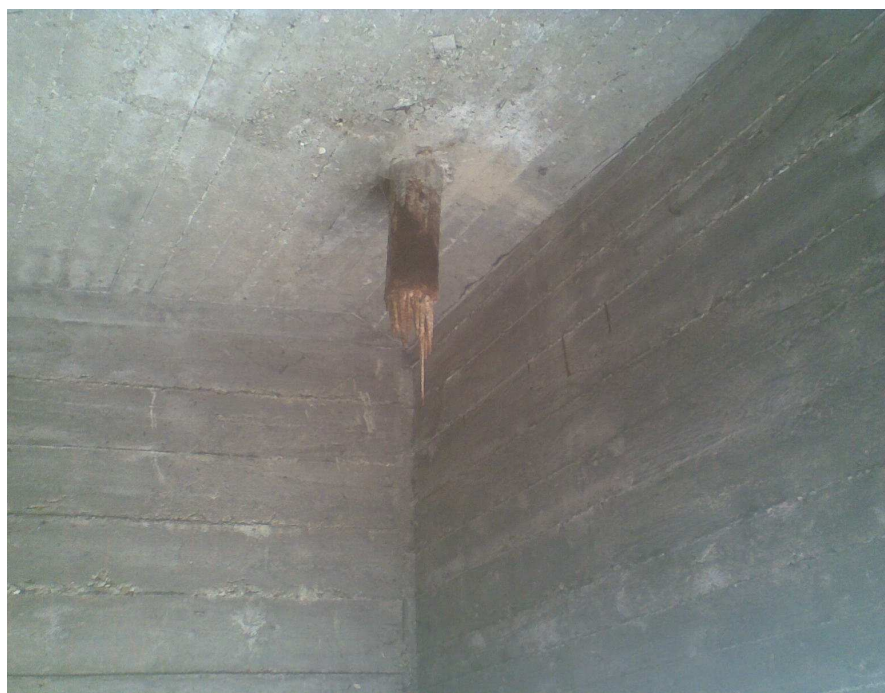
Woda znajdująca się na pomoście ma utrudniony odpływ z powodu niedrożnych rur (sączków). Występują liczne zacieki, korozja betonu-szczególnie w rejonie wsporników chodników po obydwóch stronach mostu.

Fot. 5. Widok na zatkaną rurę odwadniającą pomost mostu

Ubytki betonu na spodzie konstrukcji pomostu żelbetowego, na powierzchniach dźwigarów żelbetowych, na powierzchniach skrzydeł i korpusu przyczółków, stref dylatacji, w miejscach korozji betonu i stali są piaskowane i zabezpieczane zaprawą naprawczą betonu. Przewidziano udrożnienie 8 sztuk rur sączków odprowadzających wodę z pomostu.

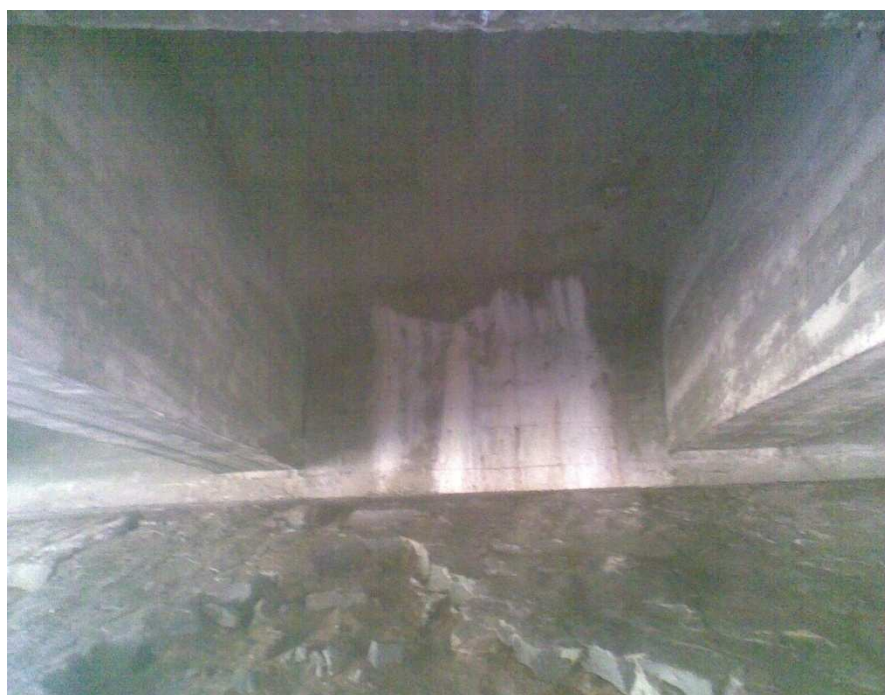
Fot. 6. Zacieki na poprzecznicy skrajnej wspornika od strony Bestwiny

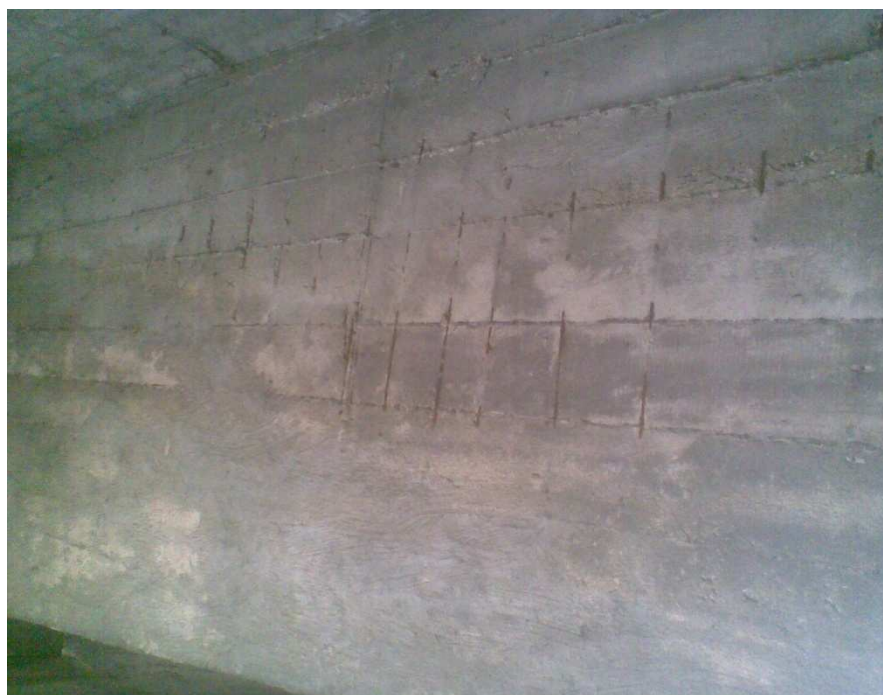
Fot. 7. Widok na dźwigar żelbetowy pomostu

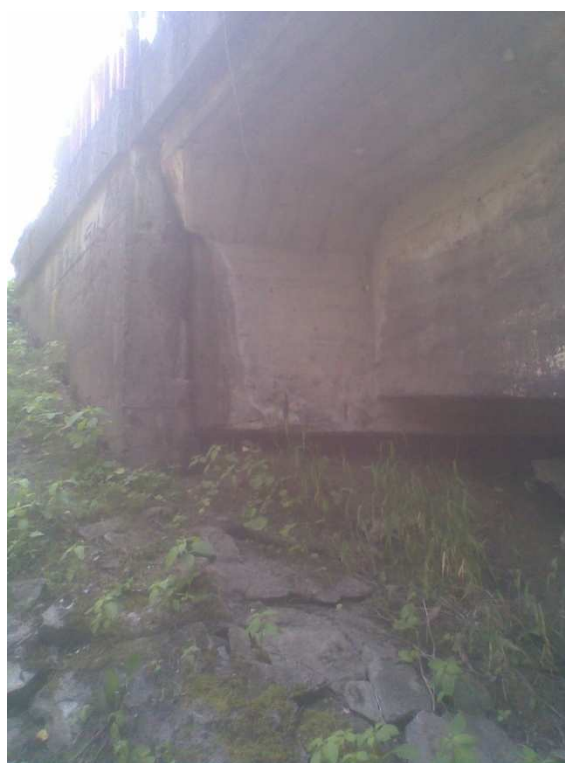
Fot. 8. Zacieki i uszkodzenia przyczółka i wspornika od strony Bestwiny

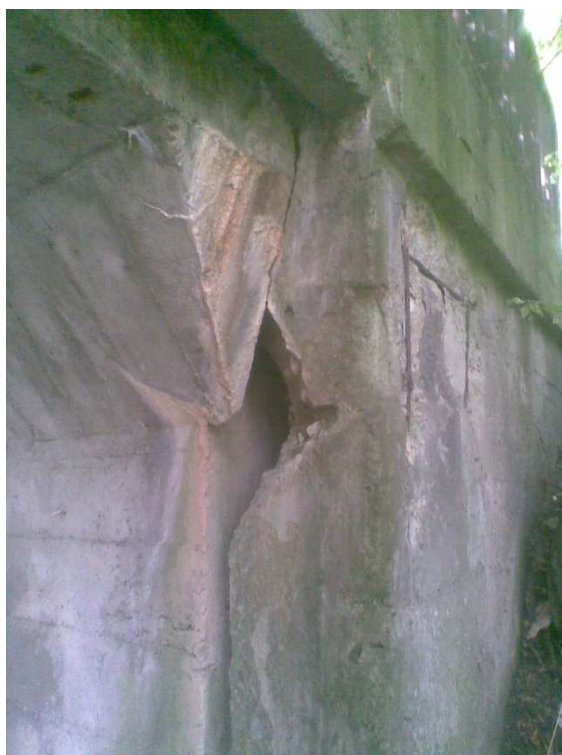
Fot. 9. Widok na uszkodzony przyczółek i wspornik pomostu od strony Czechowic-Dziedzic

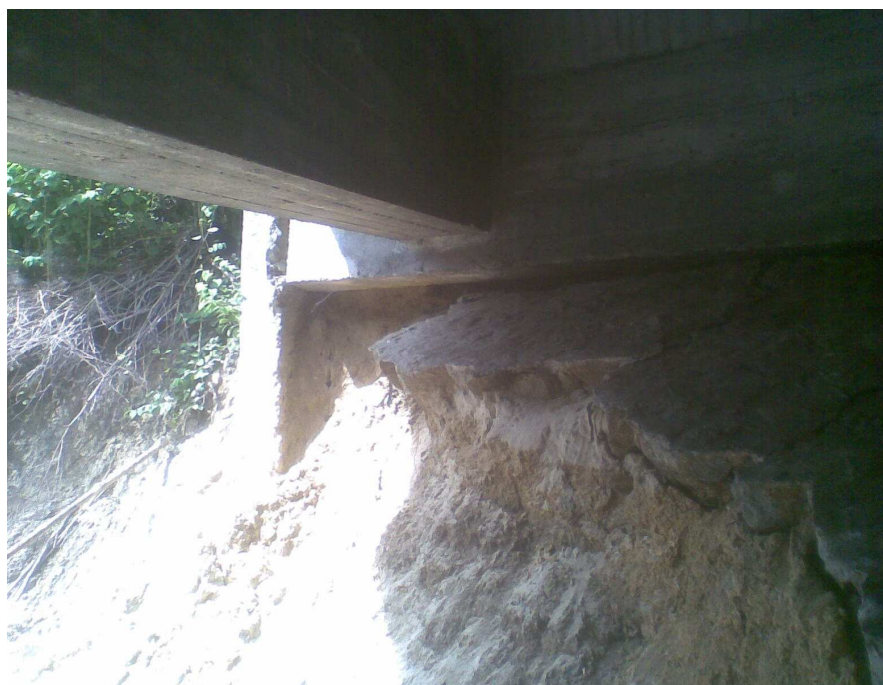
Fot. 10. Widok na uszkodzony przyczółek i zabezpieczenie skarpy od strony Czechowic-Dziedzic

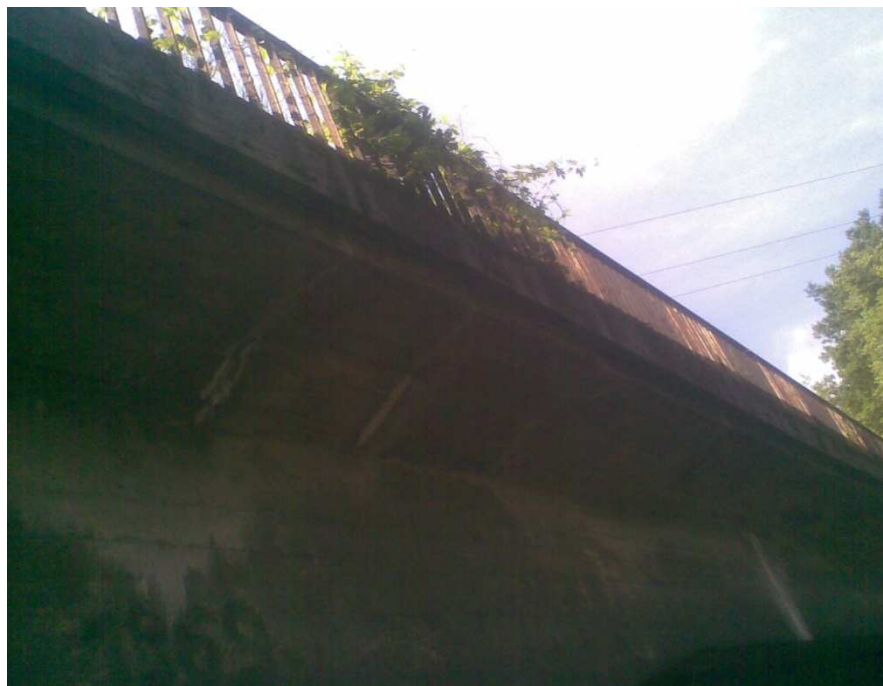
Fot. 11. Widok na przejście techniczne

Strefa przejścia technicznego i podpory obiektu zostaną oczyszczone z roślinności. Remont obejmuje piaskowanie i malowanie balustrad mostu.
