INWENTARYZACJA USZKODZEŃ i PROJEKT REMONTU

**Most nad rzeką w miejscowości Bestwinka w ciągu Drogi
Powiatowej nr S4448 w km 1+811**

Bielsko-Biała 06.2010 rok

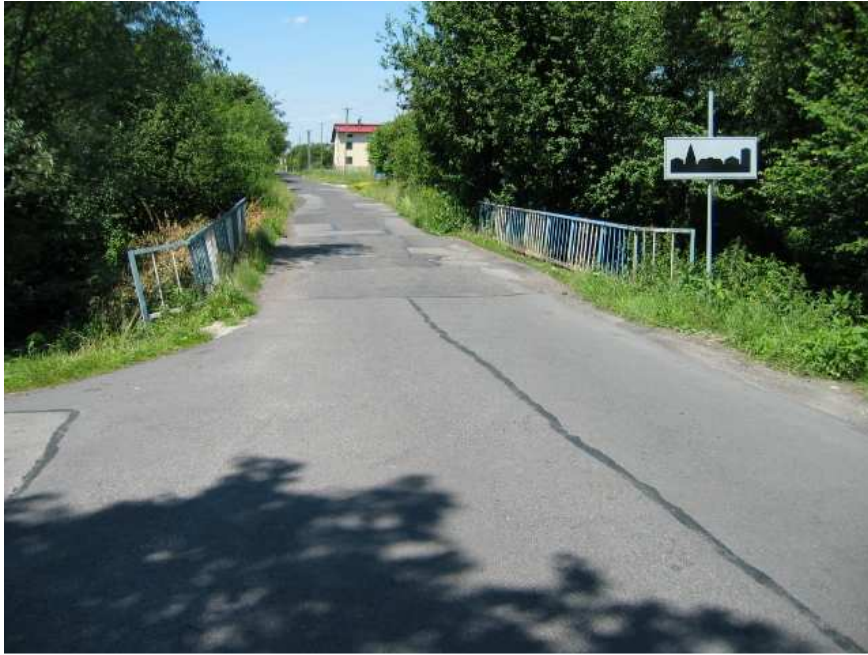
Fot. 1. Uszkodzone balustrady z obydwóch stron mostu.

Zastosowano barieroporęcze mostowe SP-06 i bariery drogowe na dojazdach zgodnie z dokumentacją rysunkową.

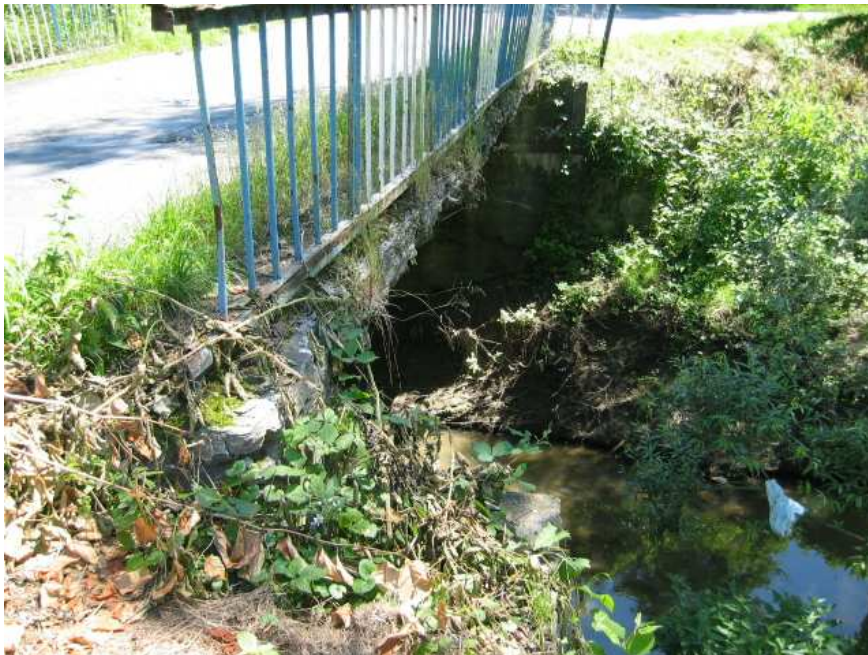
Fot. 2. Uszkodzona płyta pomostu zespolonego- po obydwóch stronach mostu.

Remont obejmuje skucie płyty pomostu (bez żelbetowych poprzecznie skrajnych-skucie do górnej powierzchni dźwigarów zespolonych, usunięcie łączników na pasie górnym dźwigarów, piaskowanie i zabezpieczenia antykorozyjne konstrukcji stalowej pomostu, spawanie łączników wiotkich, wymianę płyty żelbetowej pomostu wraz z wszystkimi urządzeniami znajdującymi się na pomoście.

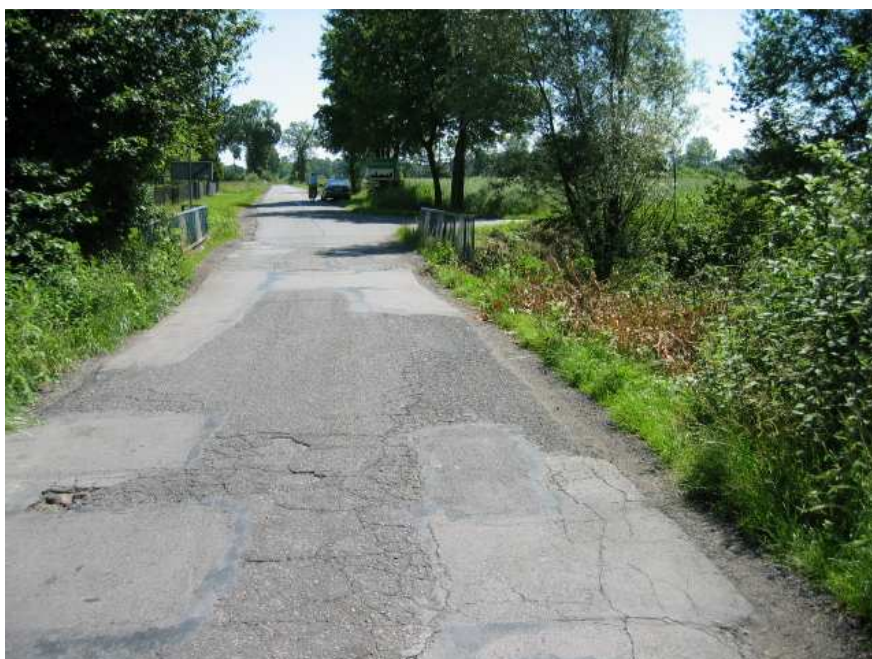
Fot. 3. Uszkodzenia jezdni od strony Kaniowa.

Remont obejmuje frezowanie nawierzchni na powierzchni pomostu, dojazdów, także 64m jezdni na dojeździe od strony Kaniowa i 4m na dojeździe od strony Dankowic i ułożenie nawierzchni z mieszanki mineralno-bitumicznej o grubości 9 cm - 4cm warstwa ścieralna i 5cm warstwa wiążąca. Spadki poprzeczne i podłużne nawierzchni na dojazdach odtworzyć na podstawie istniejących i nawiązać do istniejących.

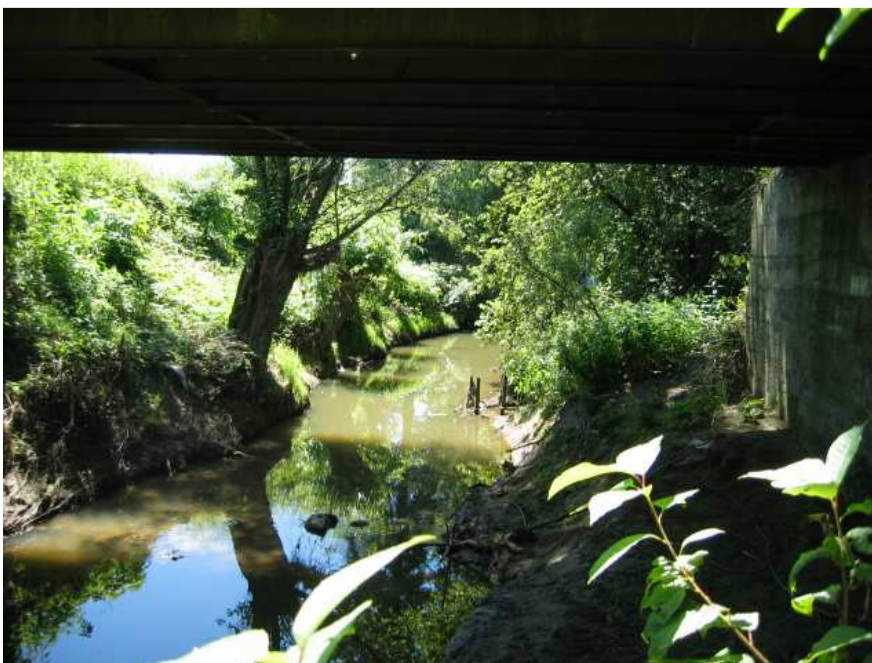
Fot. 4. Brak regulacji cieku w strefie obiektu, korozja dźwigarów nośnych.

Remont obiektu mostowego obejmuje wzmocnienie skarp narzutem kamiennym o średnicy od 120mm do 350mm na zaprawie cementowej po obydwóch stronach cieku obiektu i wzmocnienie dna koryta narzutem kamiennym na długości 15m w górę i w dół cieku po obu stronach mostu licząc od czoła pomostu mostu.
