I OPIS TECHNICZNY

Celem niniejszego opracowania jest sporządzenie inwentaryzacji uszkodzeń przepustu oraz wykonanie dokumentacji projektowej remontu obiektu mostowego.

Istniejący przepust ramowy usytuowany jest w ciągu drogi powiatowej 4431S Zabrzeg – Ligota km 2+ 422 w miejscowości Ligota. Jest to obiekt jednoprzęsłowy usytuowany pod kątem 90° do koryta potoku o całkowitej długości 7,50m i szerokości 4,60m. Szerokość jezdni na obiekcie wynosi 5,5m. Balustrady po obu stronach przepustu wykonane są z profili zimnogiętych. Wysokość balustrady 1,12m.

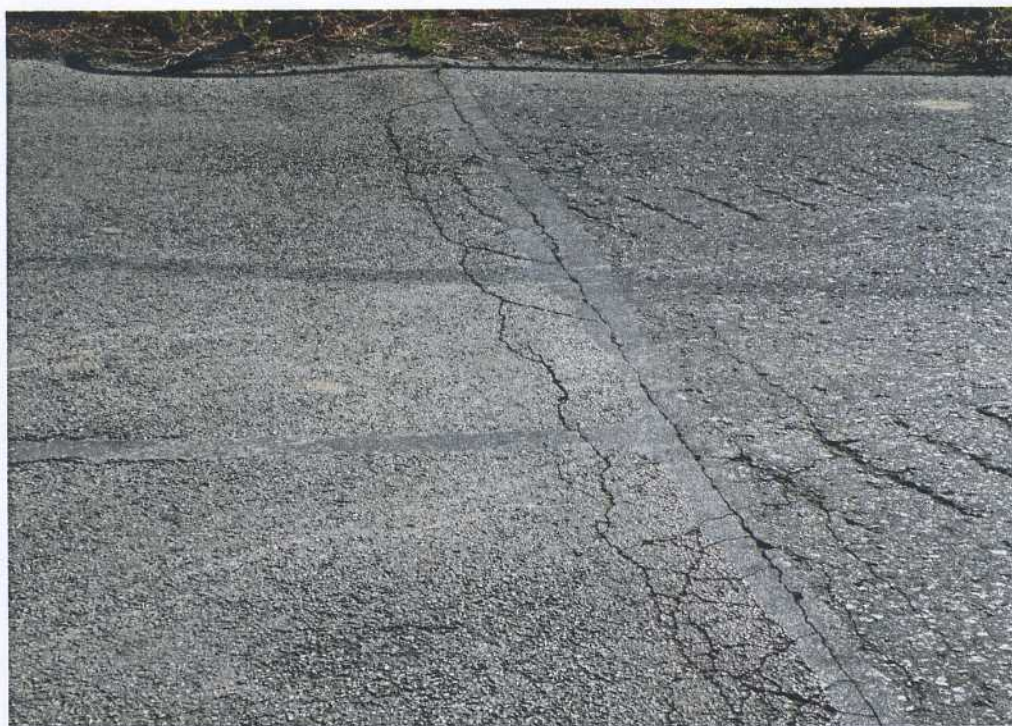
Obiekt w strefie podpór i płyt przejściowych został podmyty, uszkodzeniu uległa nawierzchnia bitumiczna na obiekcie i dojazdach do niego. Lokalnie uszkodzone są gzymsy i balustrady po obu stronach jezdni.

Fot.1 Uszkodzenia nawierzchni , widoczne deformacje w strefie płyt przejściowych.

Remont przepustu obejmuje rozebranie nawierzchni na obiekcie i dojazdach do niego po ~10m z każdej strony, zdjęcie podbudowy w strefie płyt przejściowych. Skucie betonu na pomoście gr. 8 cm i wykonanie płyty żelbetowej zespolonej z istniejącym przepustem. Płyta wykonana jest z betonu C25/30 i zbrojona siatką o oczkach 15x15cm z prętów $\varnothing 10$ i zespolona kotwami $\varnothing 12$ długości ok. 25 cm o rozstawie 30x30cm. Na płycie zostanie ułożona izolacja z papy termozgrzewalnej. W strefie płyt przejściowych

na długości przepustu należy wylać chudy beton C12/15 gr.50cm i szerokości 400cm. Jako dylatację należy zastosować *geosiatkę* ułożoną nad przepustem i chudym betonem w nawierzchni asfaltobetonowej.

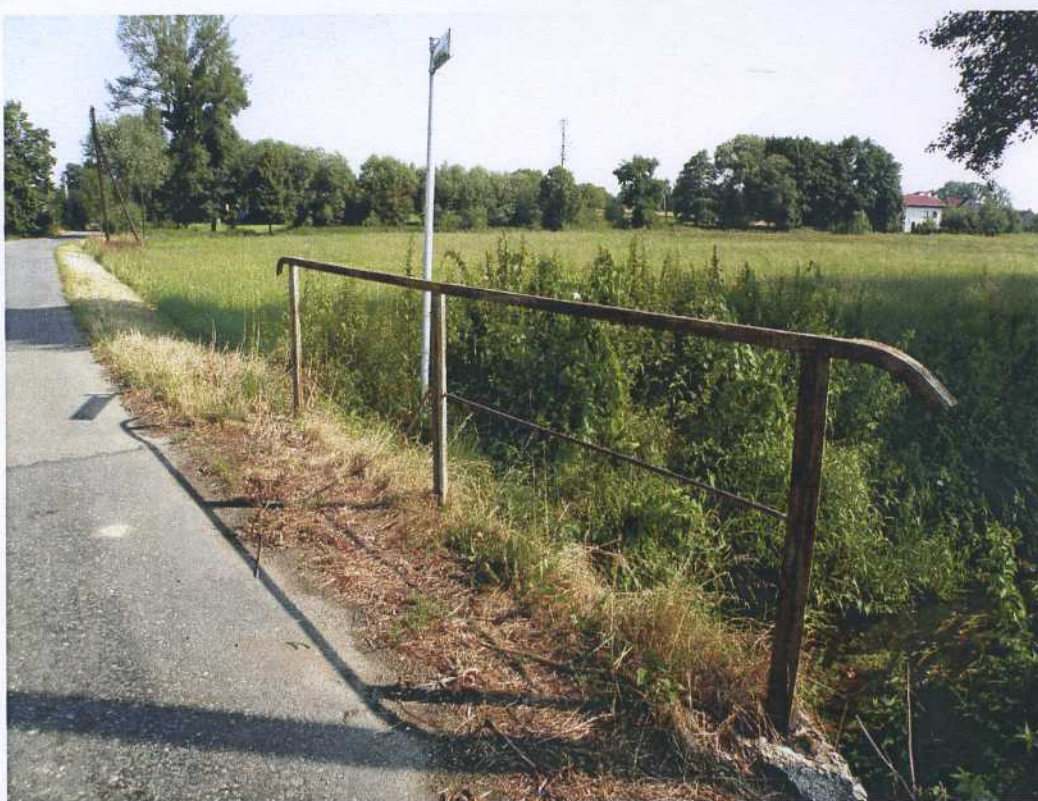
Fot. 2 Skorodowana i uszkodzona balustrada.

Remont obejmuje naprawę gzymsów i ubytków w betonie oraz wymianę istniejących barier na barieroporęcze.

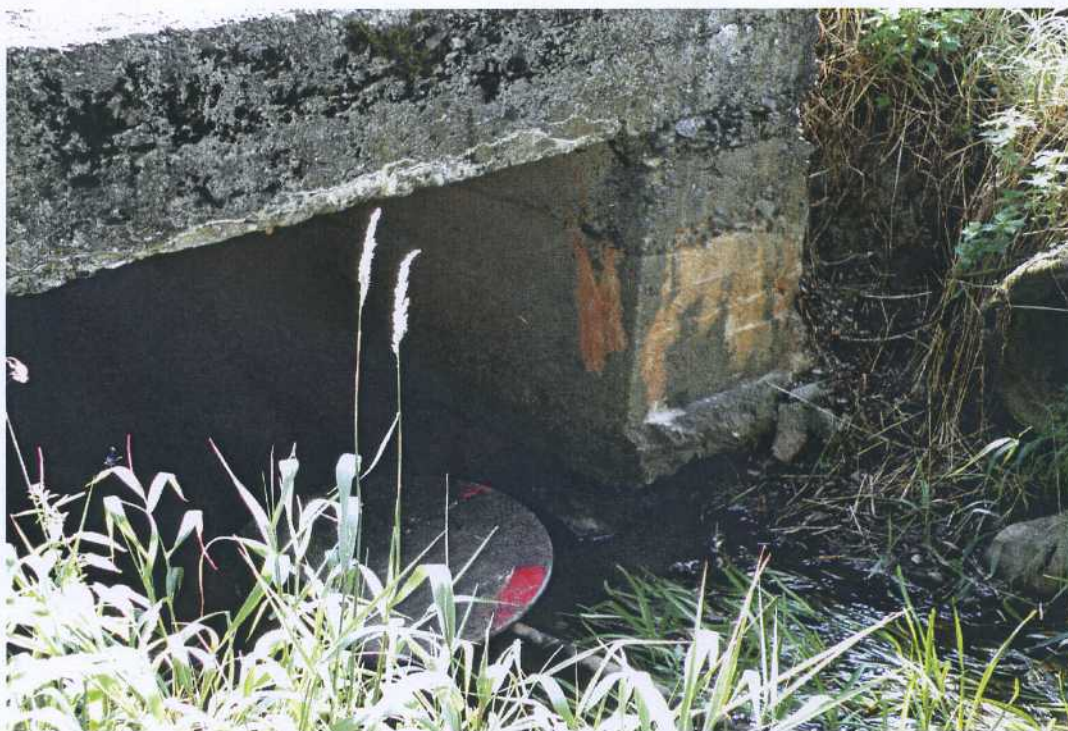
W maju 2010 roku wystąpiły obfite i długotrwałe opady deszczu, które spowodowały znaczne natężenie przepływu cieku wodnego i wysokiego poziomu wody w strefie podpór i skarp przypodporowych, powodując uszkodzenie obiektu mostowego.

Fot. 3 Podmyty przyczółek prawobrzeżny

Prace obejmują również skucie skorodowanego betonu fundamentu przyczółków i ściany przyczółków i wypełnienie opasek betonowych C25/30 na kotwach \varnothing 16 co 30x30cm. Długość kotew około 50cm.

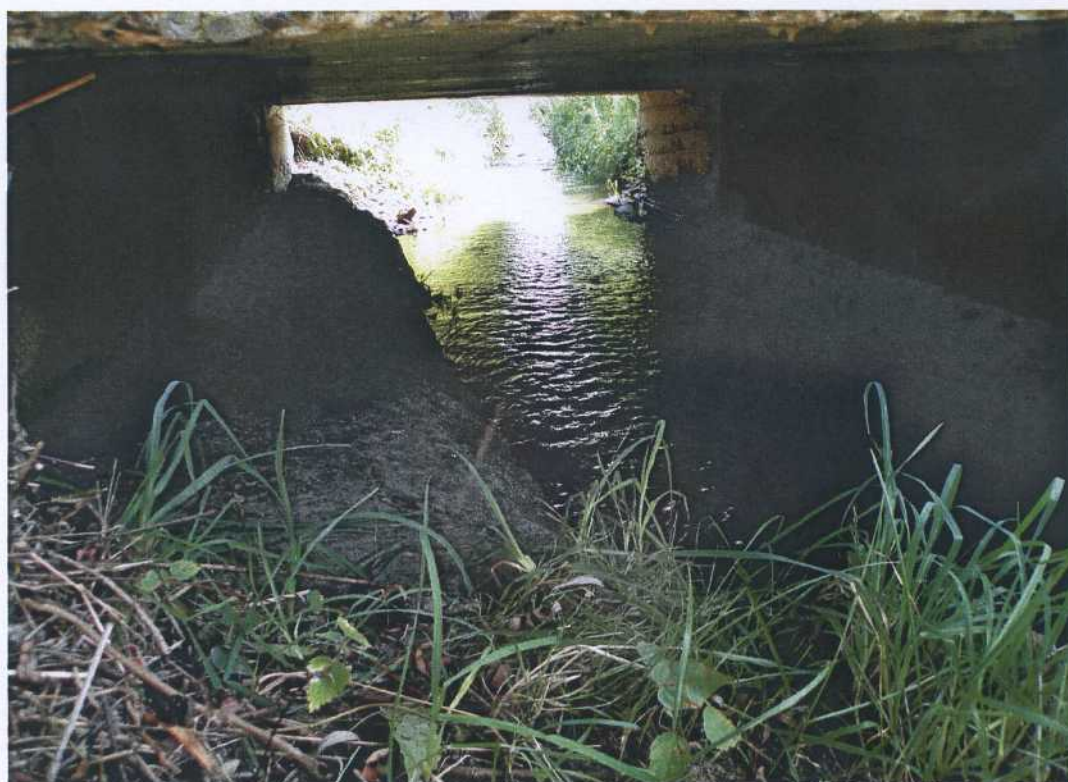
Fot. 4 Zamulony potok przy przyczółku lewobrzeżnym

Dno potoku należy pogłębić o około 40 cm i ułożyć materace siatkowo- kamienne o szerokości 1,0m długości 3,0m i gr. 0,3m. Materace te będą też ułożone na skarpach potoku.

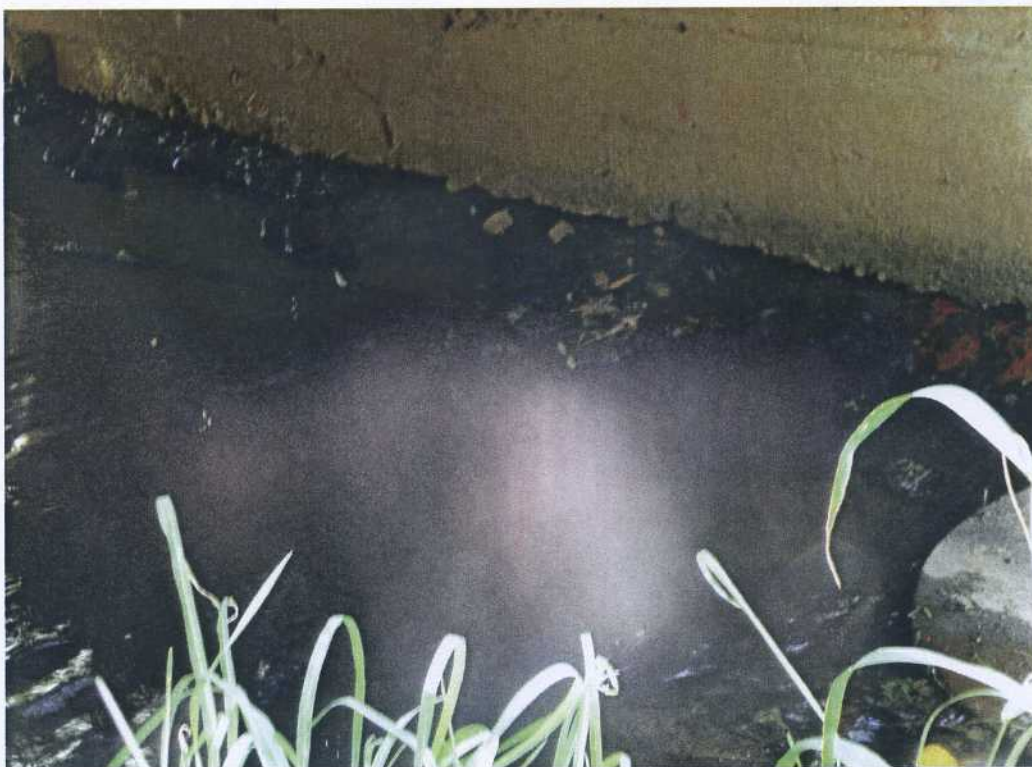
Fot. 5 Uszkodzenie podpory prawobrzeżnej
