# Karta dokumentacyjna osuwiska

2	4	-	0	2	-	0	1	1	-										
																			1

1. Miejscowość	2. Gmina	3. Powiat	4. Województwo
Szczyrk	Szczyrk	bielski	śląskie
5. Mapa topograficzna:	6. Arkusz SMGP 1:50 000	7. Współrzędne geograficzne:	
M-34-75-C-c-3	Szczyrk	19°1'28.62"E 49°42'22.51"N	
8. Kraina geograficzna	9. Jednostka tektoniczna	10. Zlewnia	11. Inne dane lokalizacyjne
Beskid Śląski – Grzbiet Skrzycznego	płaszczowina śląska	Żylica	Zapalenica - Gronik Dunacie

**Opinia do Karty Dokumentacyjnej Osuwiska o nr ewidencyjnym roboczym 24-02-011-1 dla  
Szczyrku, powiat bielski, województwo śląskie**

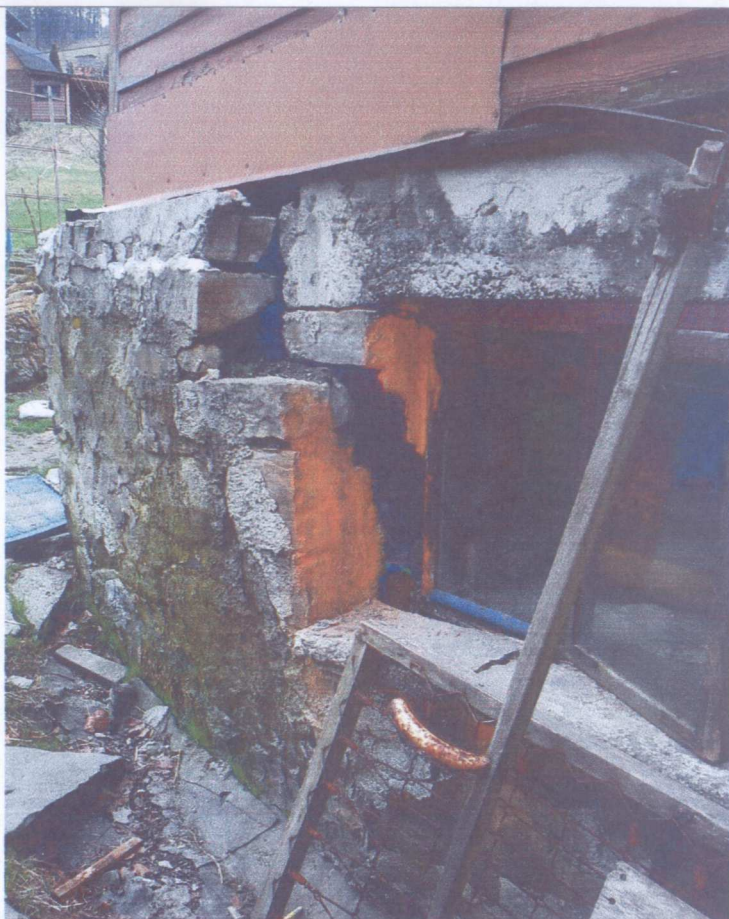
<p>znaczącym (fot. Nr 1 i 2), naruszenie ścian i statyki budynku co objawia się uszkodzeniem (opadnięciem) futryn drzwi w budynku (wg oświadczenia właściciela). Występuje znaczna wilgoć i objawy wody gruntowej w piwnicy. Uszkodzenie parkanu klombu w bezpośrednim sąsiedztwie tego budynku (fot.3).</p> <p>Budynek nr 6B – pęknięta podpora słupowa ganku (fot. 4)</p> <p>Budynek nr 8 – pęknięcie ściany nośnej pod oknem (widoczne również wewnątrz wg oświadczenia właściciela fot. 5) uszkodzony fragment muru oporowego osłaniającego budynek od strony stokowej (fot. 6), w studni częściowo przesunięty drugi i trzeci krąg obudowy ma gł. ok 1,0 m ppt</p> <p>Budynek nr 6 – uszkodzony mur oporowy posesji (fot. 7 i 8), pęknięcia zewnętrzne fundamentów (fot.10) oraz odsunięcie chodnika od strony budynku (fot. 9).</p>	<p>w górnej części osuwiska oznaczone na szkicu osuwiska kolorem granatowym. W budynkach nie stwierdzono uszkodzeń, ale występuje duże nawodnienie terenu w sąsiedztwie – widoczne wyięki i niewielkie ciekły wodne w ich sąsiedztwie.</p>

Fot. 1. Uszkodzenie fundamentu budynku nr 2

Odbudowa (remont) najbardziej uszkodzonego budynku nr 2 biorąc pod uwagę jego położenie w obszarze objętym największymi przemieszczeniami mas ziemnych, które spowodowały częściowe osunięcie się jęzora osuwiskowego do potoku, przybliżając tym samym skarpy potoku do fundamentów budynku jest nieopłacalne. Remont uszkodzeń tego budynku winien uwzględniać koszt wzmocnienia występującej tu skarpy oraz stabilizacji gruntu pod budynkiem. Wysokość skarpy wynosi > 10m. Skuteczne wzmocnienie skarpy winno poprzedzić ewentualną decyzję dotyczącą remontu budynku. Przed wykonaniem zabezpieczeń należy wykonać rachunek ekonomiczny zasadności remontu. Budynek jest uszkodzony w stopniu znaczącym a uszkodzenia mają charakter rozwojowy zależny od rozwoju procesu osuwiskowego który postępuje. Tępo osuwania mas ziemnych obecnie jest jednostajne ale może przybrać charakter gwałtowny w zależności od nawodnienia tego terenu i poziomu wody potoku. Budynek z uwagi na obecną niestabilność jego podłoża stanowi zagrożenie dla jego mieszkańców.

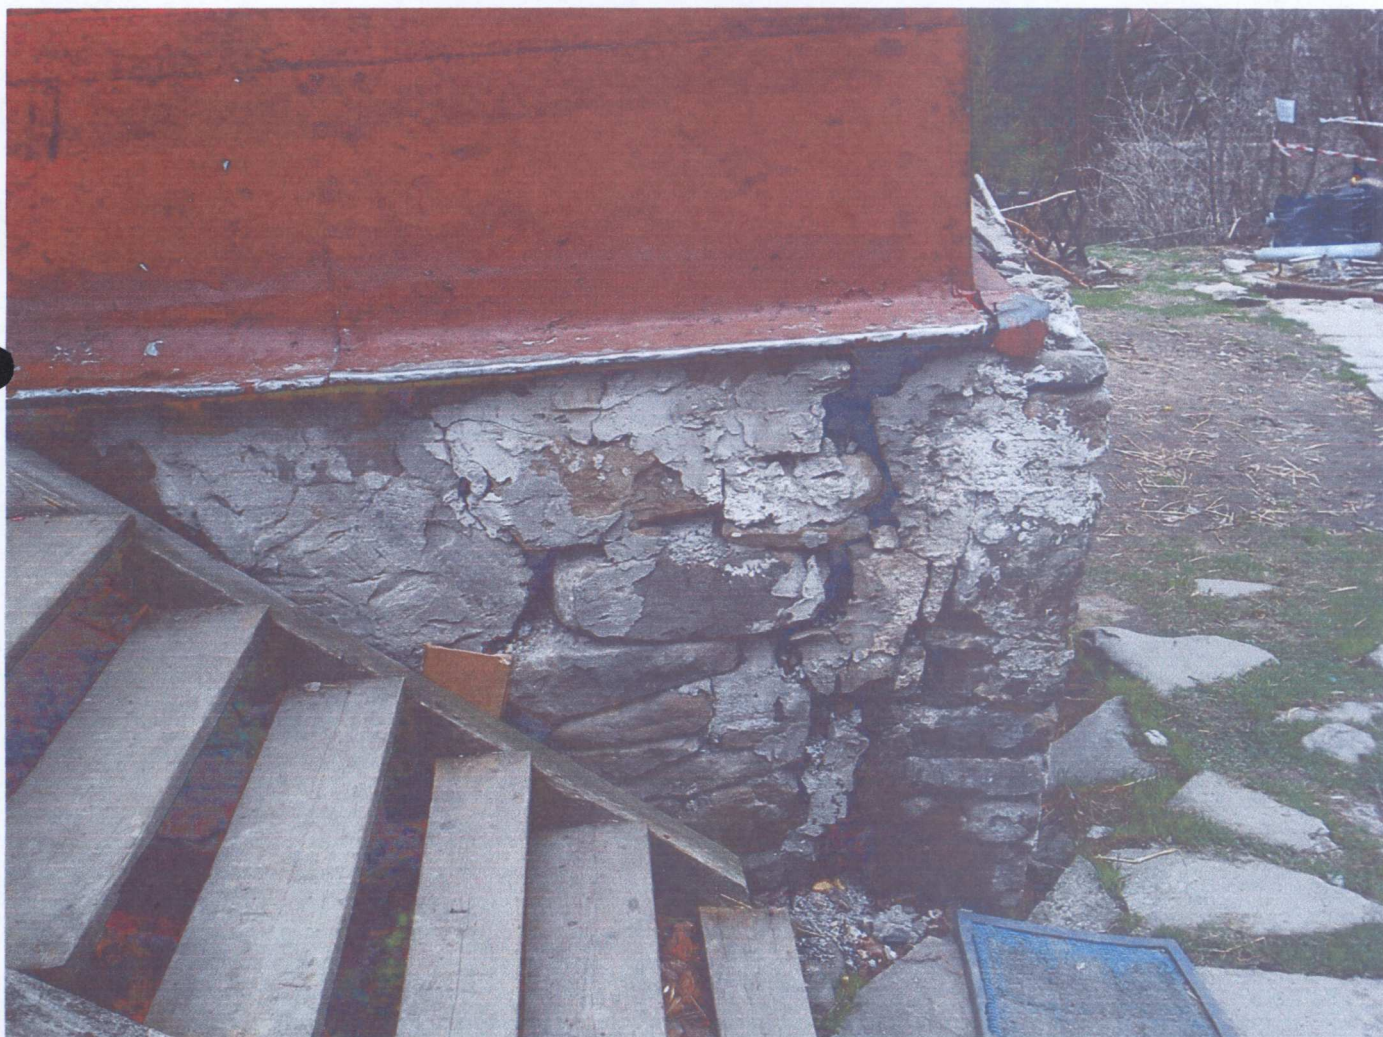
Fot. 2. Uszkodzenie fundamentu budynku nr 2

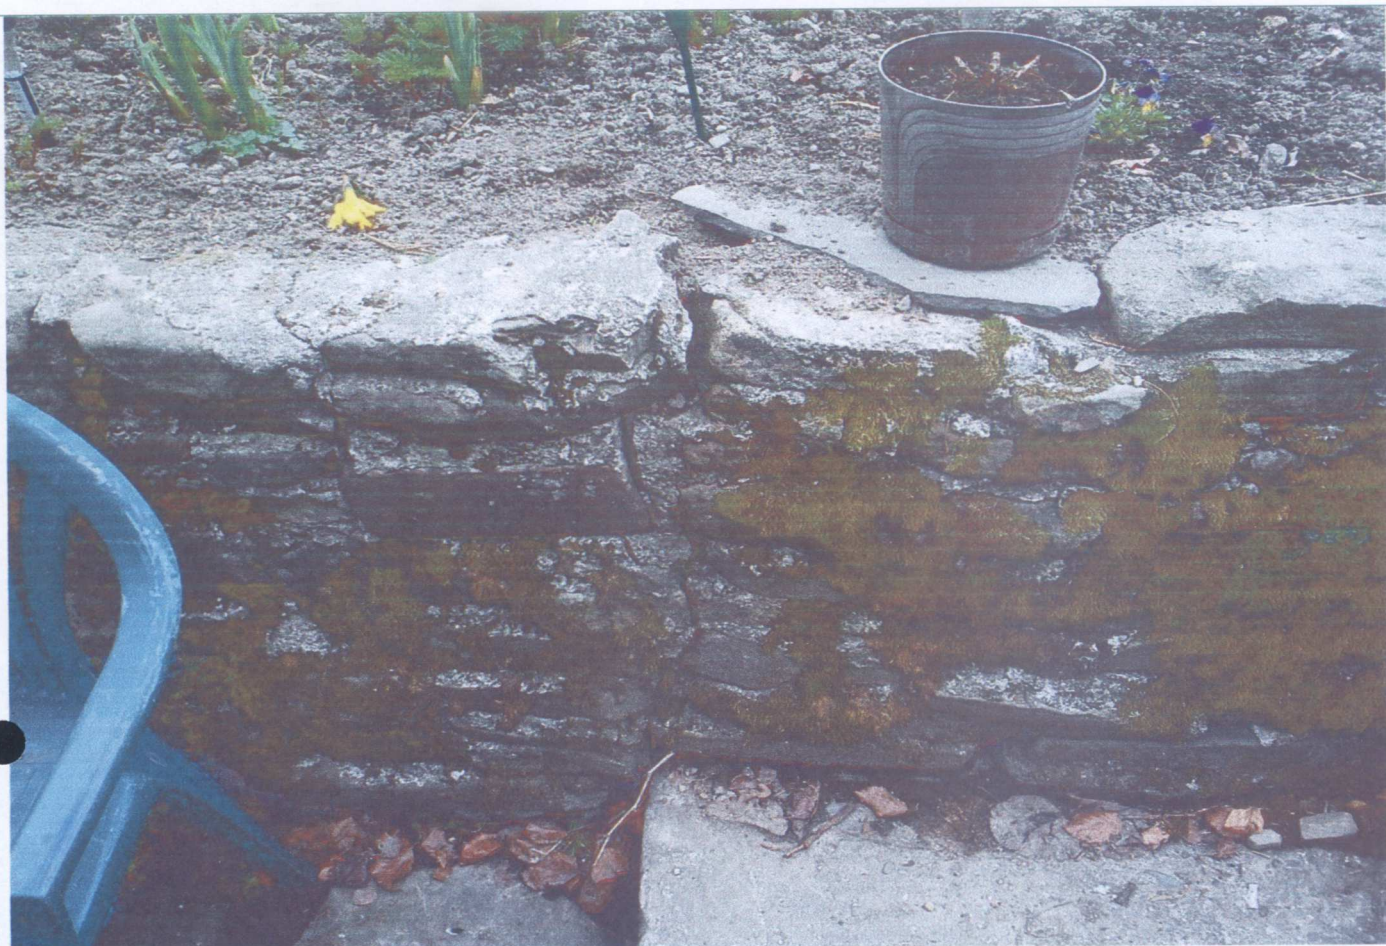
Fot. 3. Uszkodzenie klombu w sąsiedztwie budynku nr 2

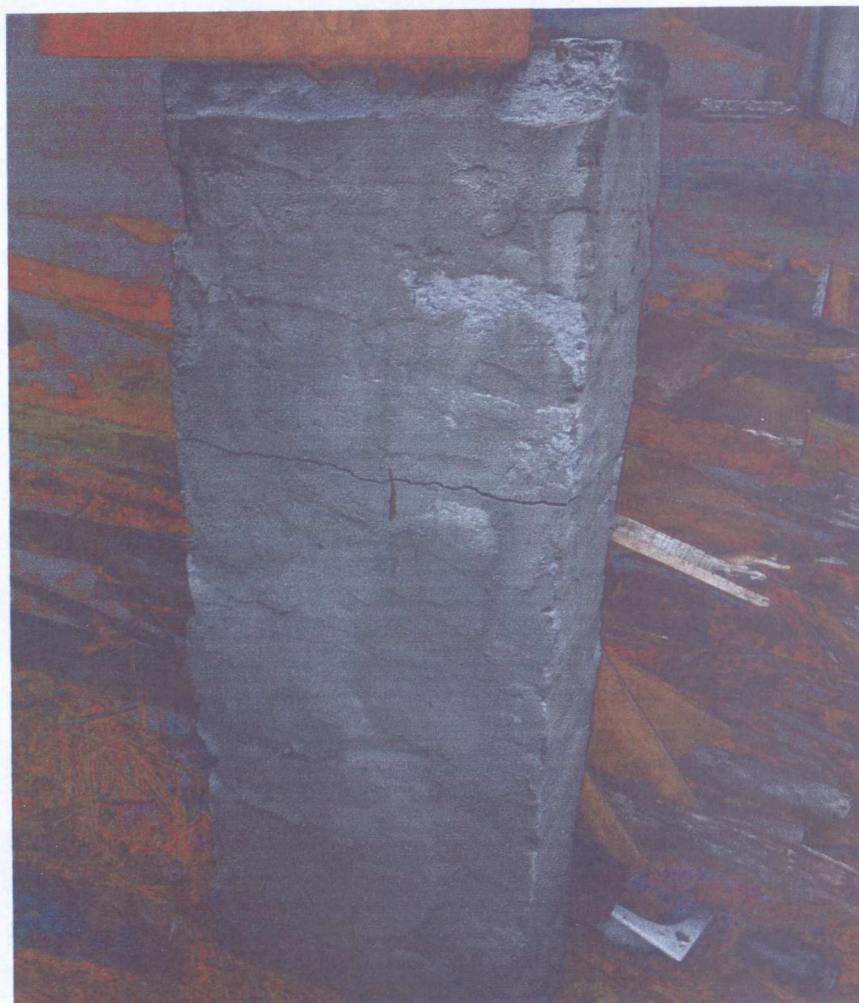
Fot. 4. Pęknięta podpora słupowa ganku, budynku nr 6B

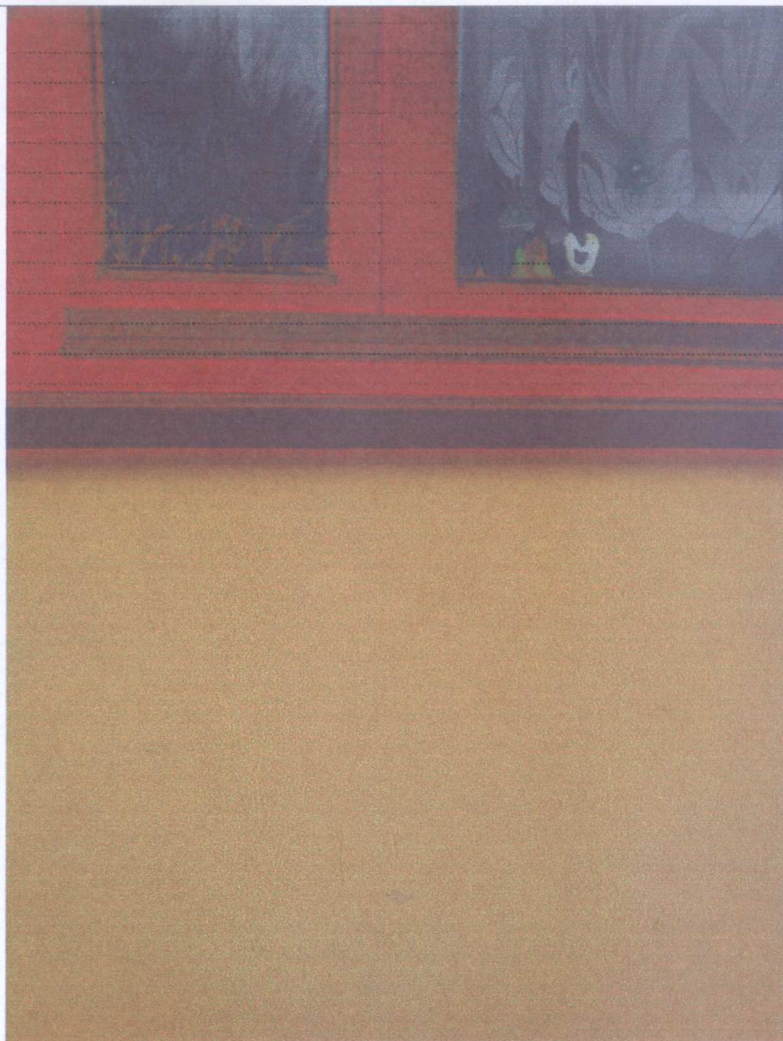
Fot. 5. Pęknięcie ściany budynku nr 8, widoczne również wewnątrz wg oświadczenia właściciela.

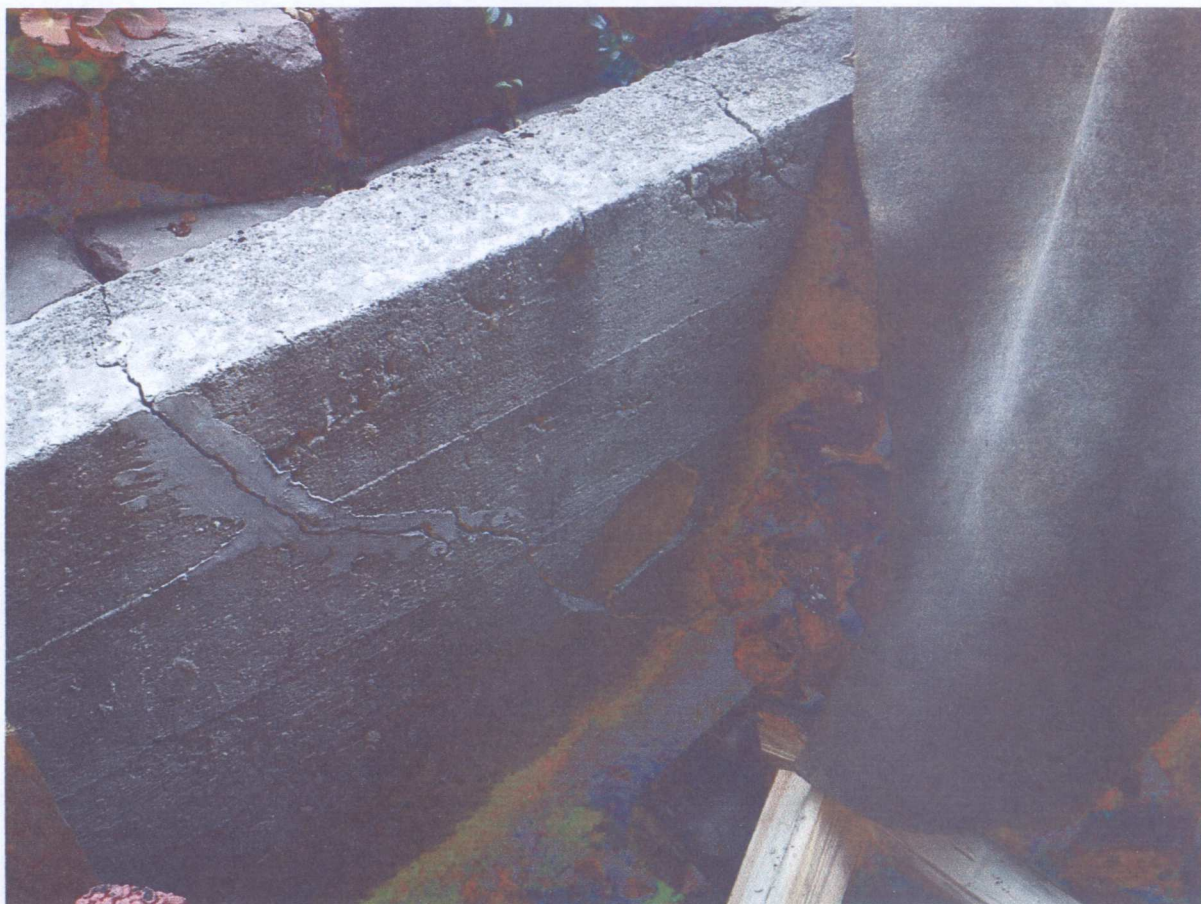
Fot.6. Uszkodzenie muru oporowego od strony stokowej przy budynku nr 8

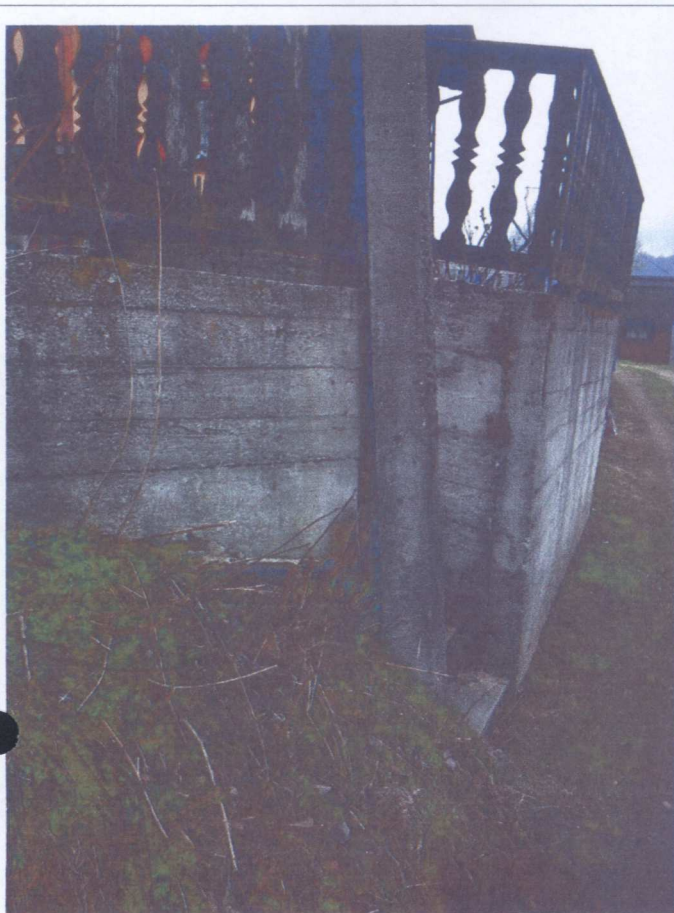
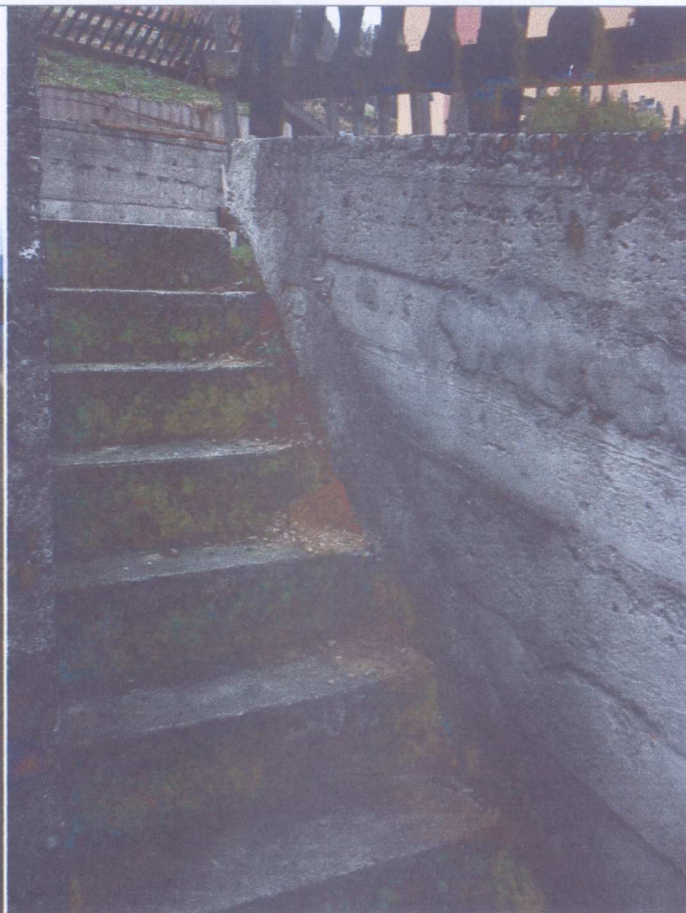
Fot. 7 i 8 Uszkodzony mur oporowy posesji budynku nr 6

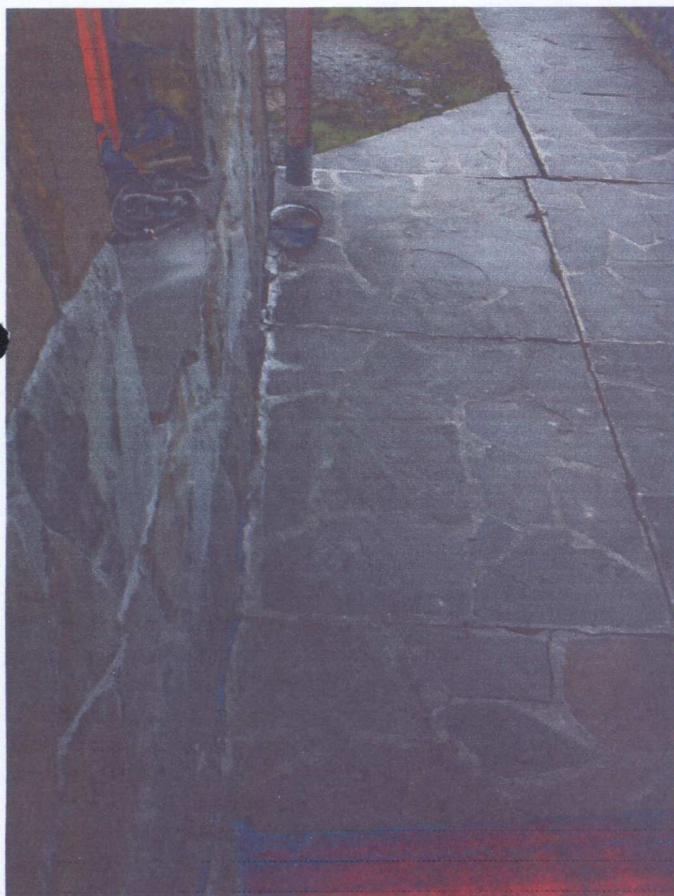
Fot. 9 Przesunięcie chodnika od budynku nr 6

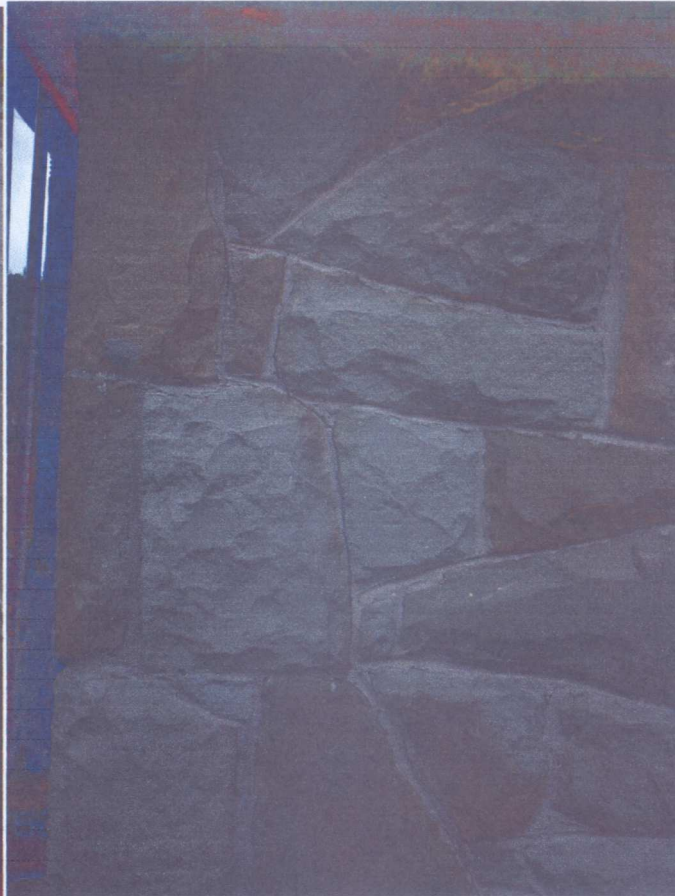
Fot. 10. Pęknięcie fundamentu budynku nr 6

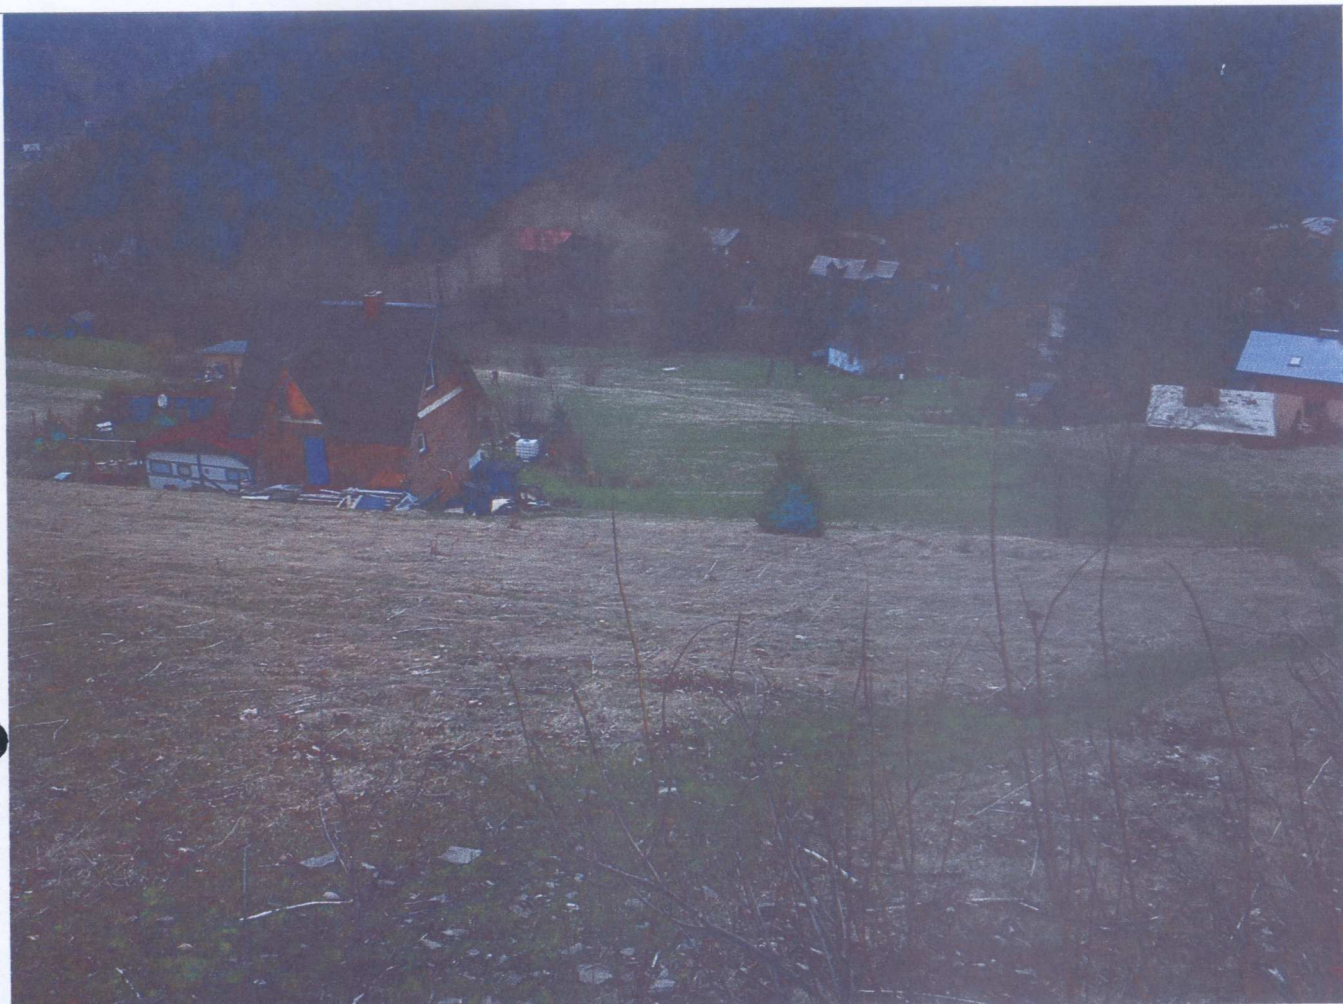
Fot. 11. Ogólny widok na teren osuwiska

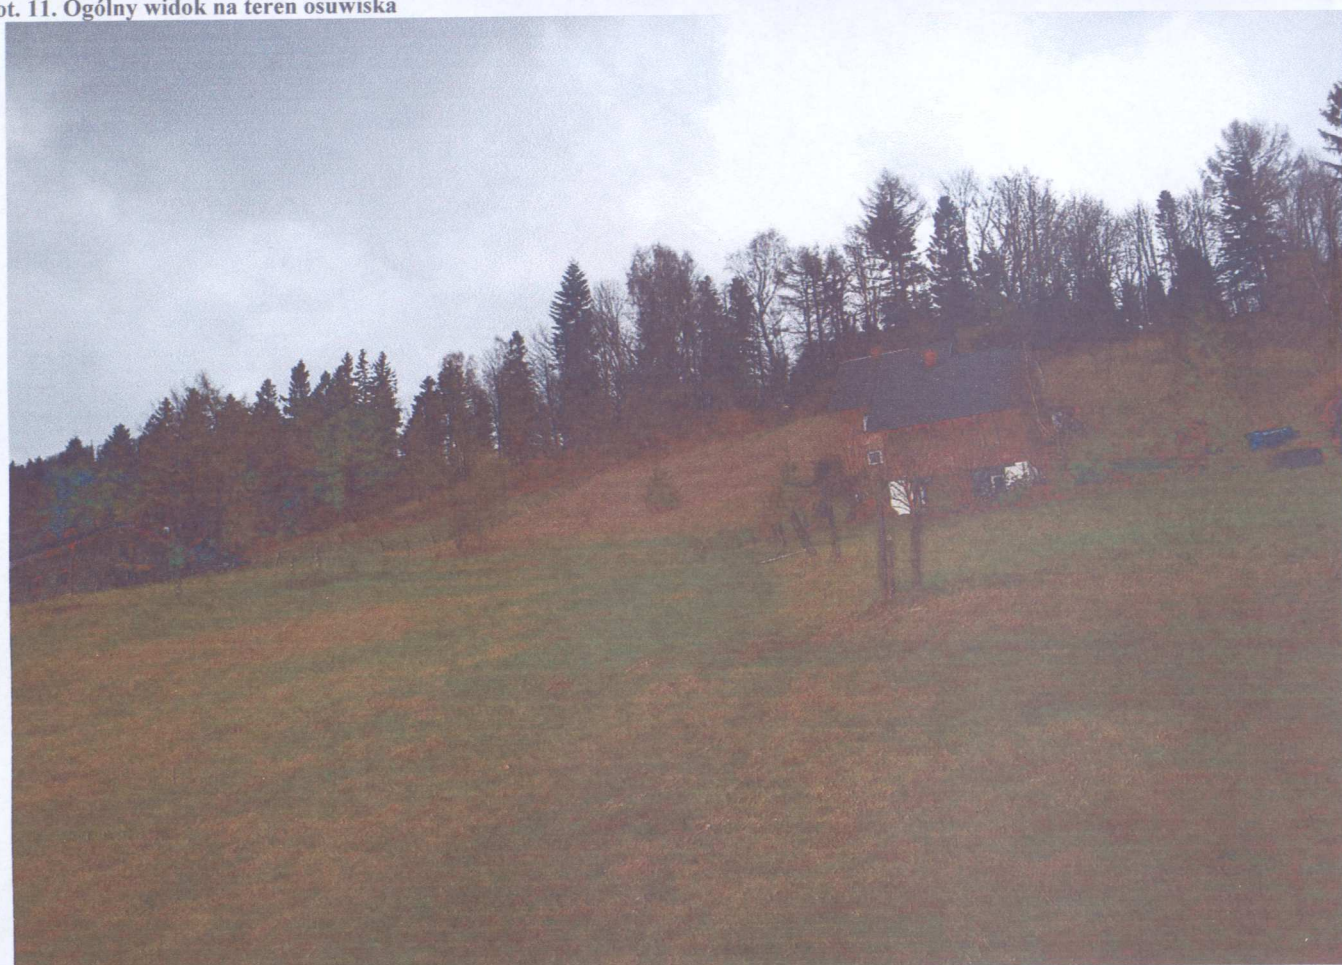
Fot. 12. Ogólny widok na teren osuwiska

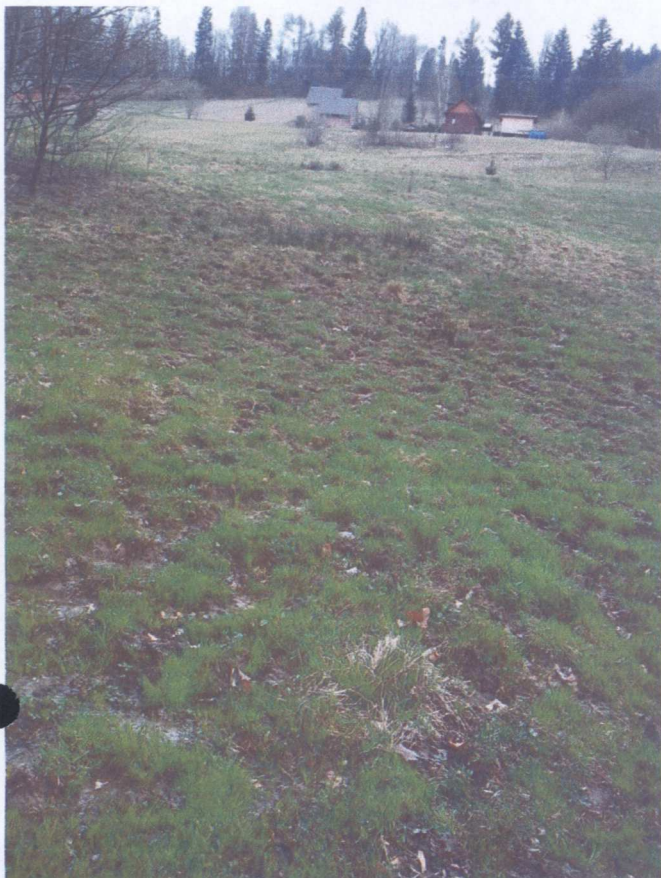
Fot. 13. Ogólny widok osuwiska

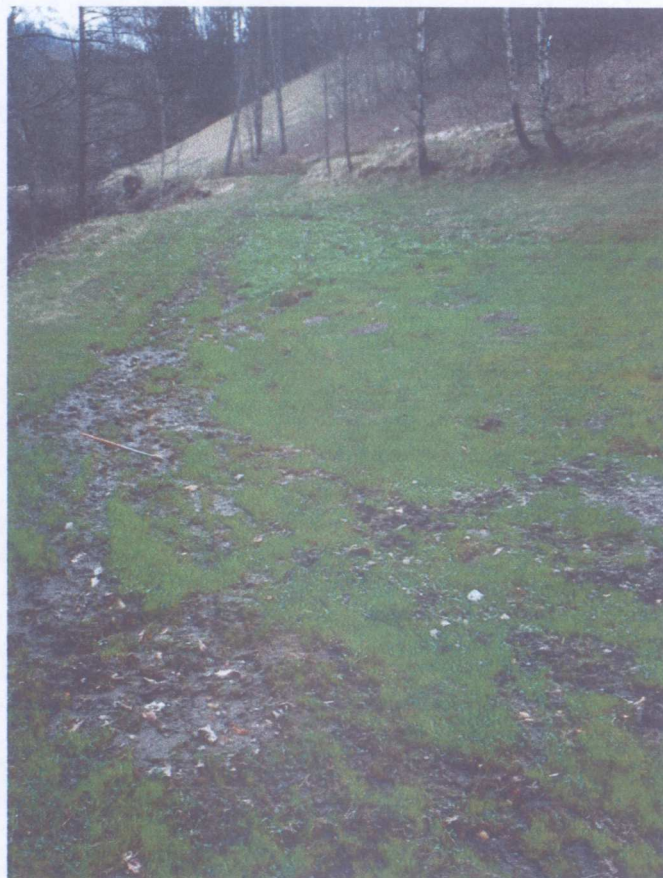
Fot. 14. Widok jednego z kilku powierzchniowych wypływów wody

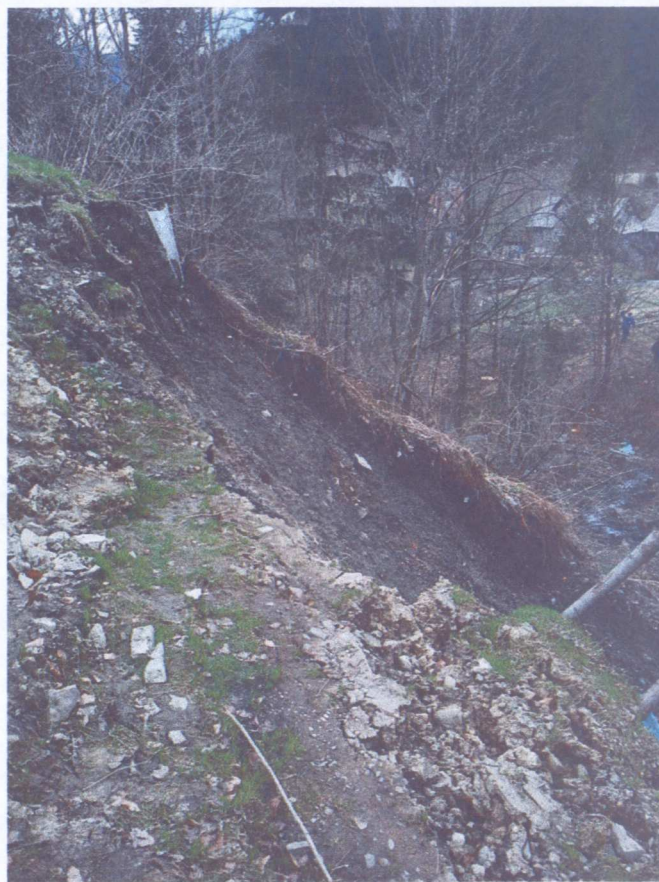
Fot. 15. Widok świeżego zsuwu w obrębie jezora osuwiskowego – skarpy potoku Dunacie – osunięcie w bezpośrednim sąsiedztwie budynku nr 2

Ewentualne zabezpieczenie winno obejmować w głównej mierze odwodnienie tego terenu wraz z wzmocnieniem skarpy koryta potoku Dunacie, który na tym odcinku jest utworzony z gruntów czoła jęzora osuwiskowego.
