NAZWA, ADRES OBIEKTU BUDOWLANEGO	PRZEBUDOWA MOSTU NA RZECIE WIŚLE W CIĄGU DROGI POWIATOWEJ 4116S UL. LEGIONÓW W CZECHOWICACH-DZIEDZICACH			
NAZWA I ADRES INWESTORA	POWIAT BIELSKI ul. Piastowska 40, 43-300 Bielsko-Biała, www.powiat.bielsko.pl tel.: 033 8136200, fax.: 033 8220672, kancelaria@powiat.bielsko.pl

Przedmiotem opracowania jest ocena stanu technicznego mostu na rzece Wiśle w ciągu drogi powiatowej 4116S ul. Legionów w Czechowicach-Dziedzicach.

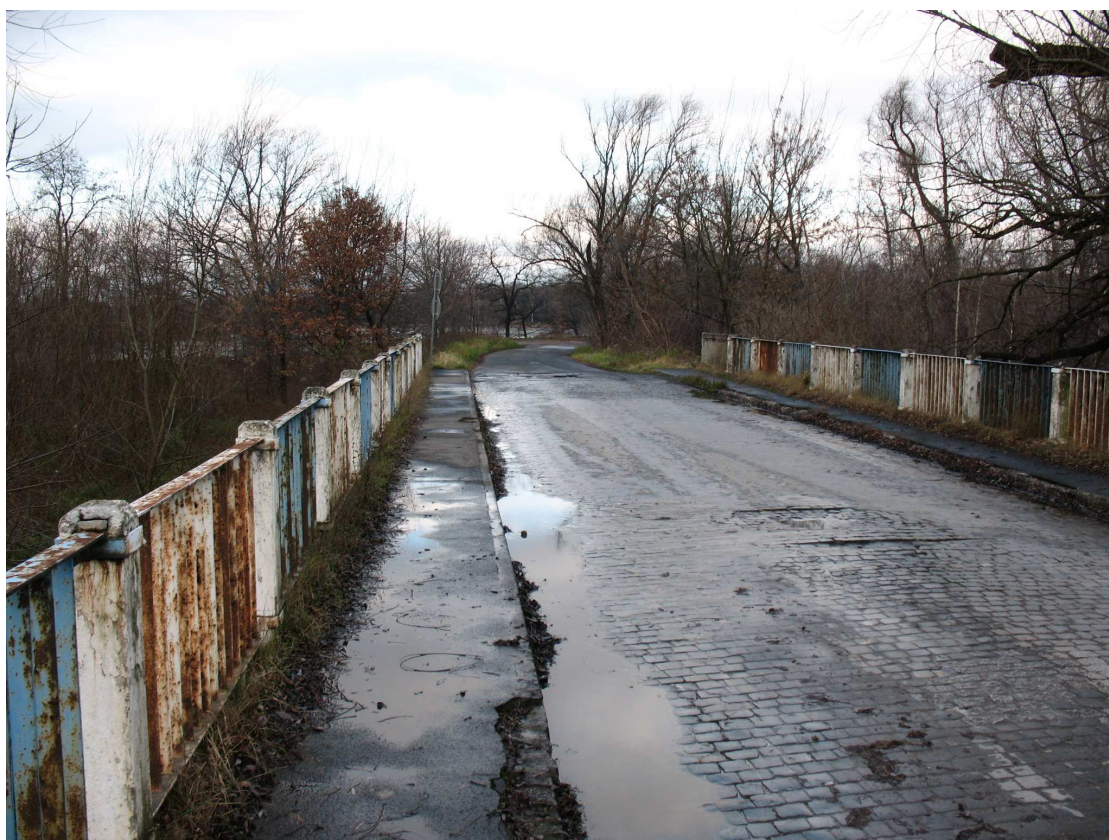
Stan nawierzchni z kostki kamiennej (granitowej) 8/10cm bitumicznej na obiekcie określono jako dostateczny, tj. z licznymi deformacjami, nierównościami i ubytkami, które w znaczącym stopniu wpływają na komfort użytkowników pojazdów (Fot.2, 5-8). Nad przyczółkiem i na dojazdach do obiektu z obu stron występuje nawierzchnia bitumiczna, która od strony Goczałkowic została całkowicie zniszczona (Fot.50).

Fot. 2 Sytuacja dojazdu od strony Goczalkowic.

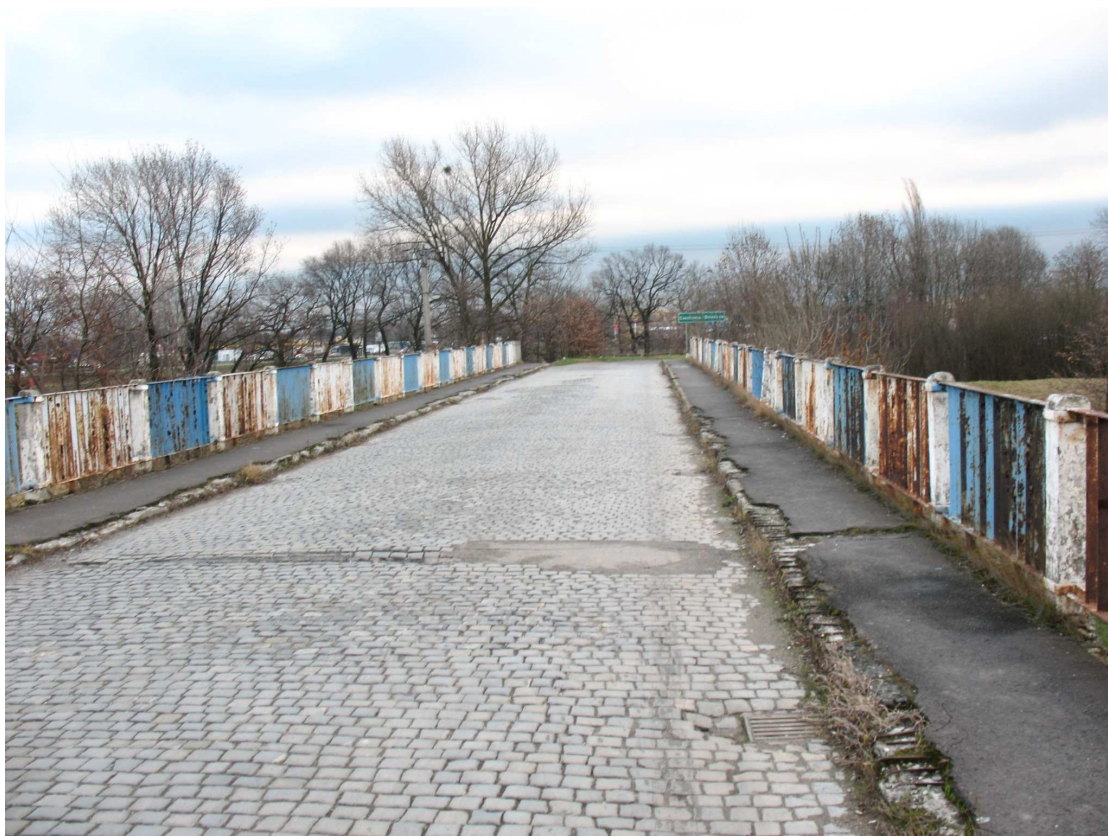
Stan techniczny bariery betonowo-stalowej określa się, jako niepokojący. Zauważono liczne ogniska korozji powierzchniowej na profilach stalowych, z których wykonana jest balustrada. W niektórych przęsłach, stalowe elementy poprzeczne wykazują znaczne deformacje i przemieszczenia. Słupki bariery wykazują znaczne ubytki betonu oraz przemieszczenia od pionu, w kierunku na zewnątrz (Fot. 5, 6, 43-46).

Fot. 5 Nawierzchnia na obiekcie.

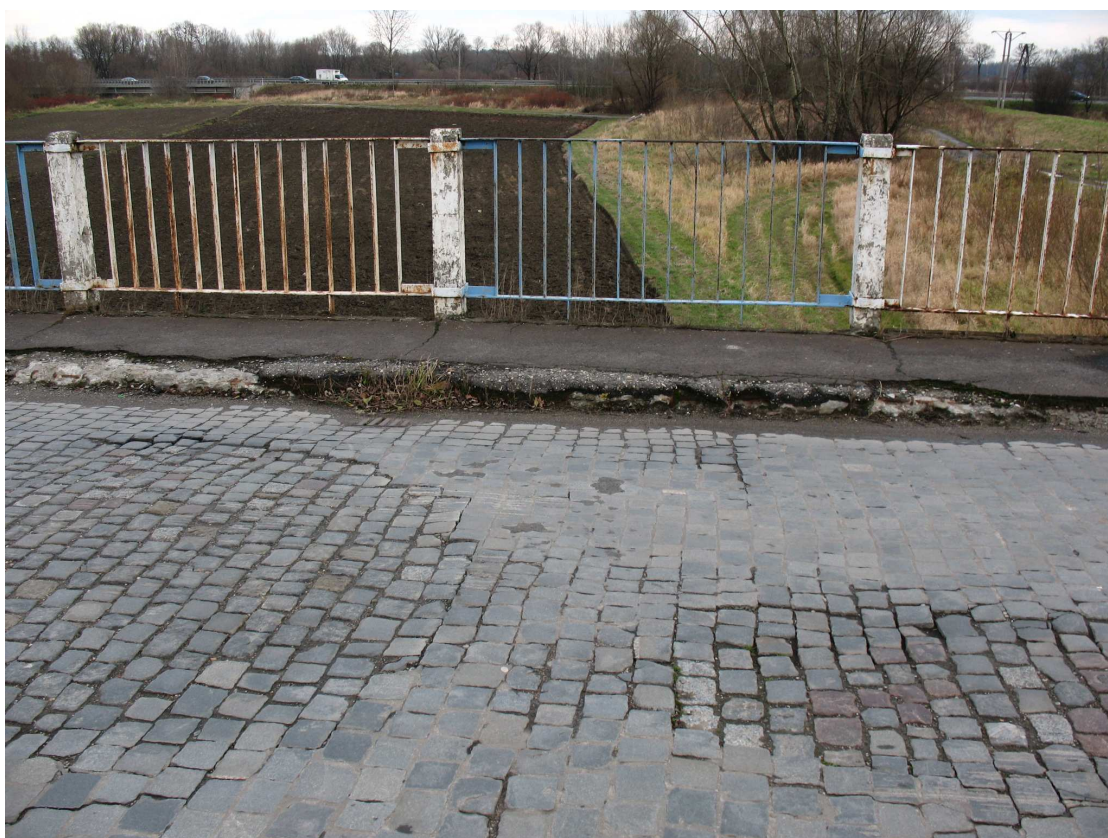
Fot. 6 Deformacje nawierzchni na obiekcie.

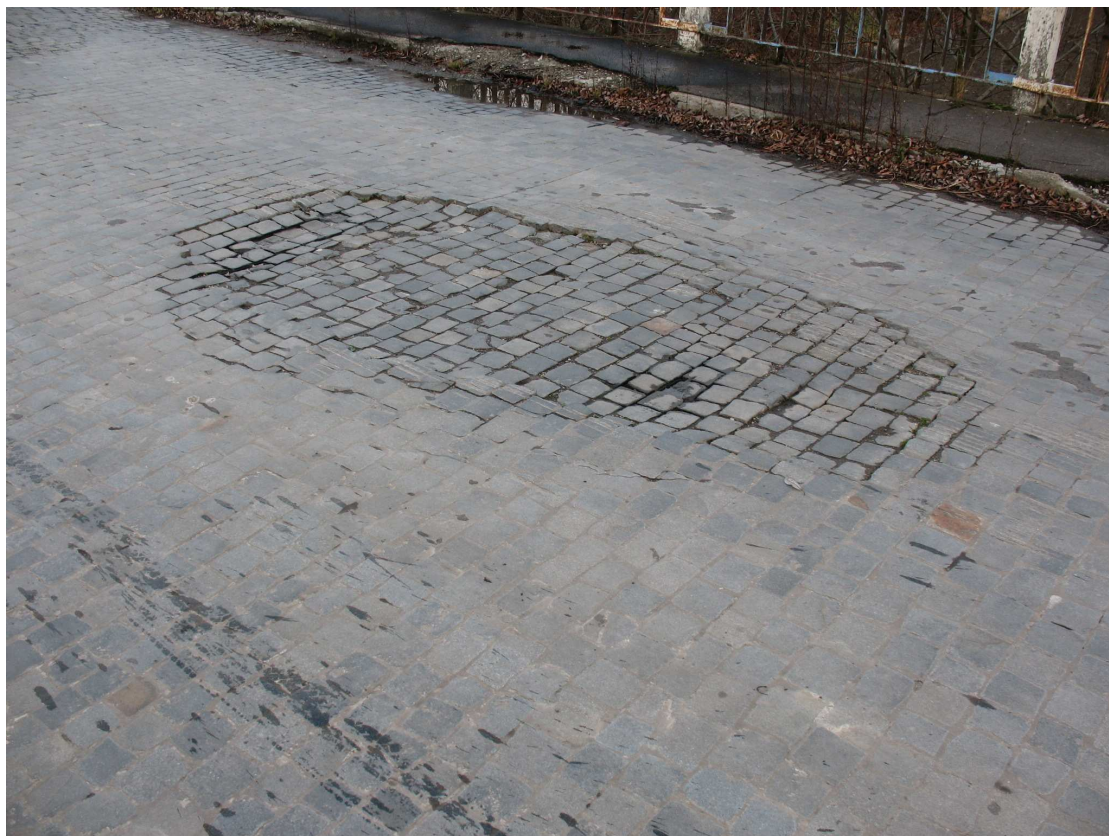
Fot. 7 Przemieszczenie i zapadnięcie się kostki na obiekcie.

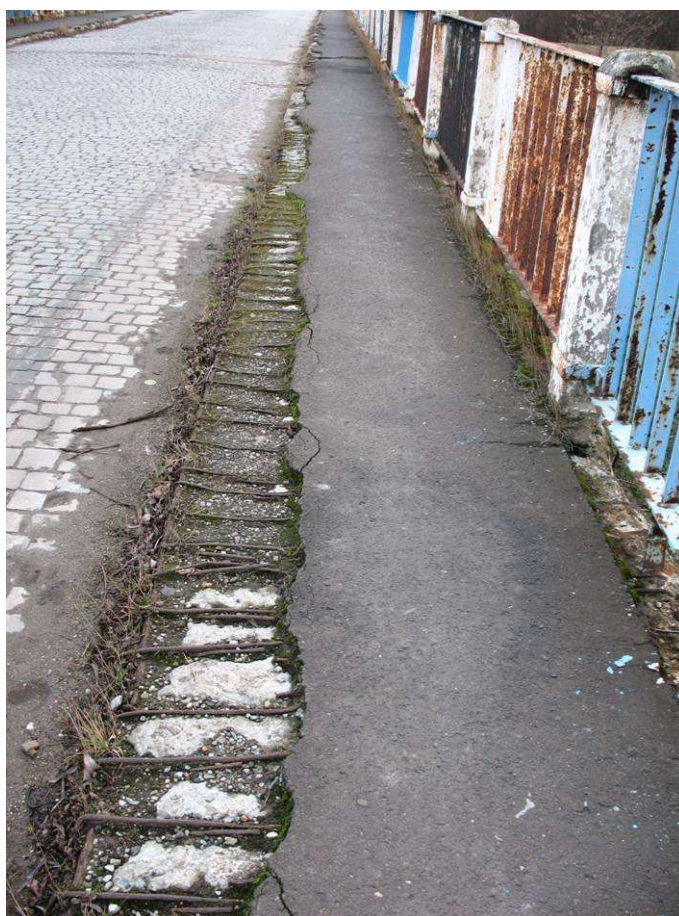
Fot. 8 Widok na kapę chodnikową, nawierzchnia kapy, stan techniczny kapy i krawężnika.

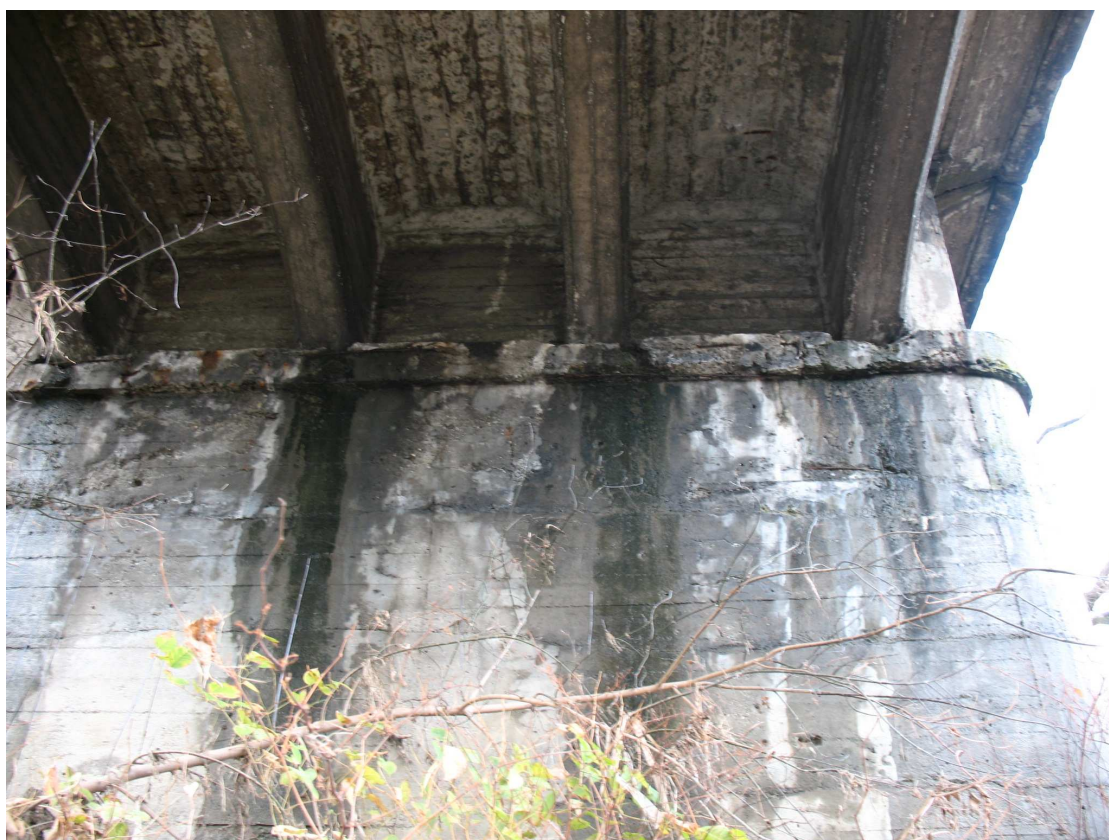
Fot. 12 Płyta pomostowa z filarem, korozja biologiczna i chemiczna pomostu i podpory.

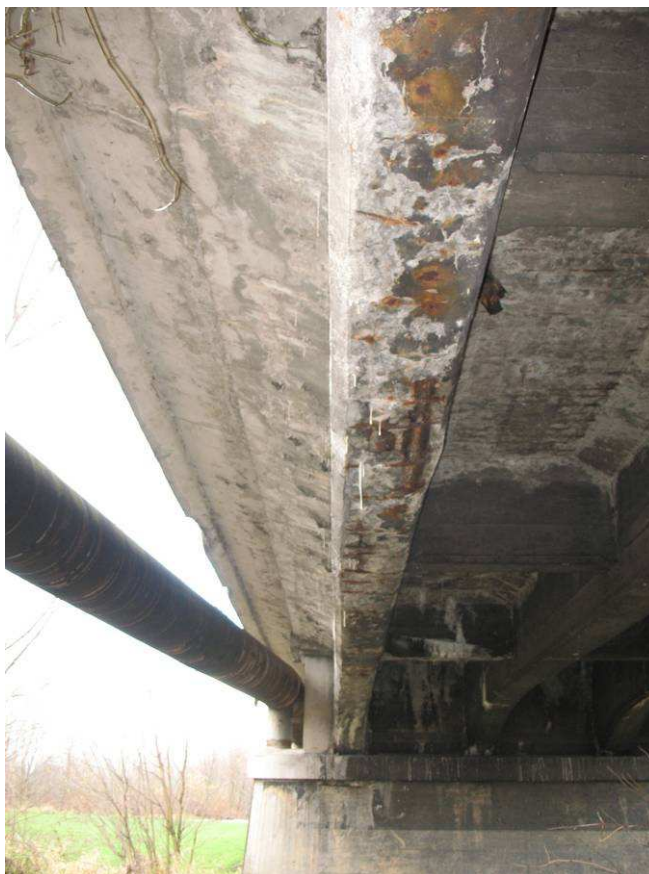
W wielu miejscach konstrukcji, głównie na wspornikach i skrajnych belkach konstrukcji pomostu, stwierdzono znaczne ubytki betonu tzw. wżery i skorodowane zbrojenie belek podłużnych i poprzecznych (Fot. 13-18). Na skrajnych belkach w strefie podporowej, stwierdzono rysy ukośne, na bocznych powierzchniach belek, o rozwartości od 0,2 do 0,5mm, świadczące o przekroczeniu dopuszczalnych naprężeń ścinających w betonie lub złe zaprojektowanym zbrojeniem na ścinanie (Fot. 21). Nad filarami w podporowych poprzecznicach zauważono pęknięcia, które sięgają na całą wysokość poprzecznicy (Fot. 23, 26, 28, 31). Przyczyną pęknięć i zarysowań jest prawdopodobnie bardzo zły stan łożysk co generuje nierównomierne osiadania w kierunku poprzecznym obiektu.

Fot. 13 Widok na skrajny dźwigar, przęsło od centrum, od górnej wody.

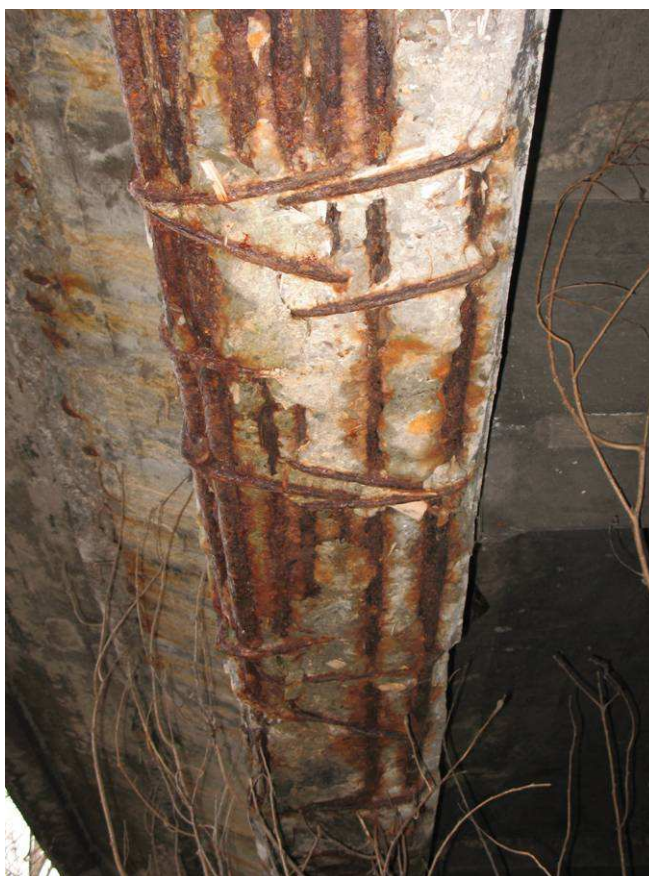
Fot. 14 Stan techniczny dźwigarów skrajnych w przęśle nr 6, niedbalstwo wykonawcze zbrojenia.

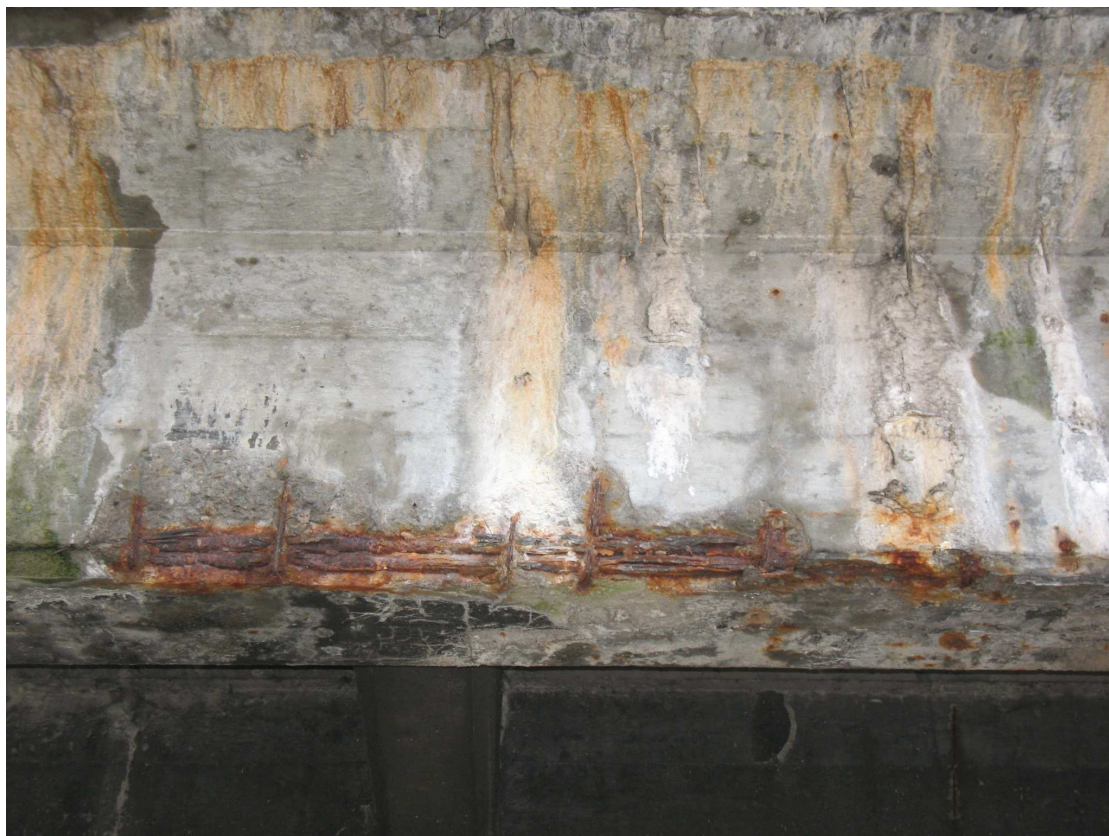
Fot. 15 Widok z boku dźwigara skrajnego obiektu, widoczne zacieki, zarysowania i wykwyty.

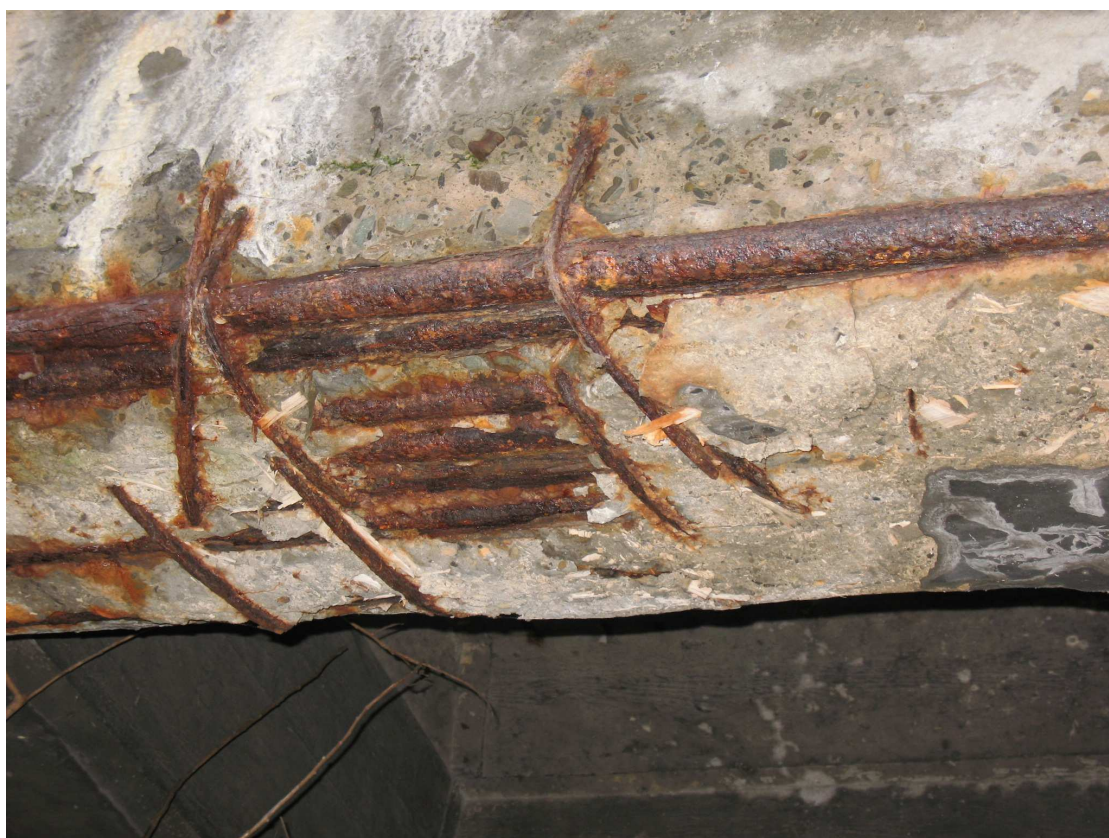
Fot. 16 Układ zbrojenia w dźwigarze, widoczne złamanie zasad rozmieszczania zbrojenia podłużnego i poprzecznego, brak zachowania wymaganej otuliny prętów.

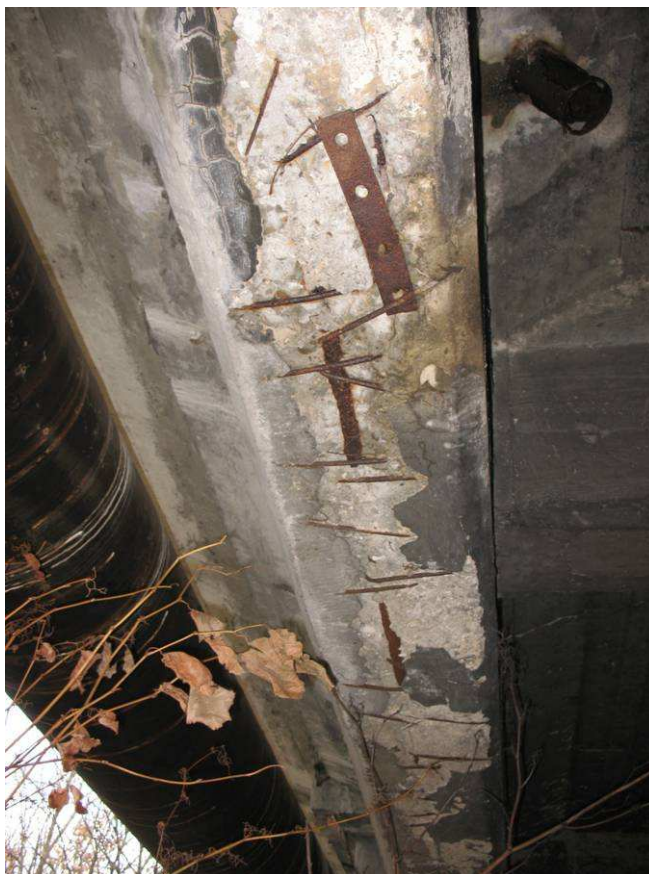
Fot. 17 Rozmieszczenie strzemion w dźwigarze, brak wymaganych otulin prętów.

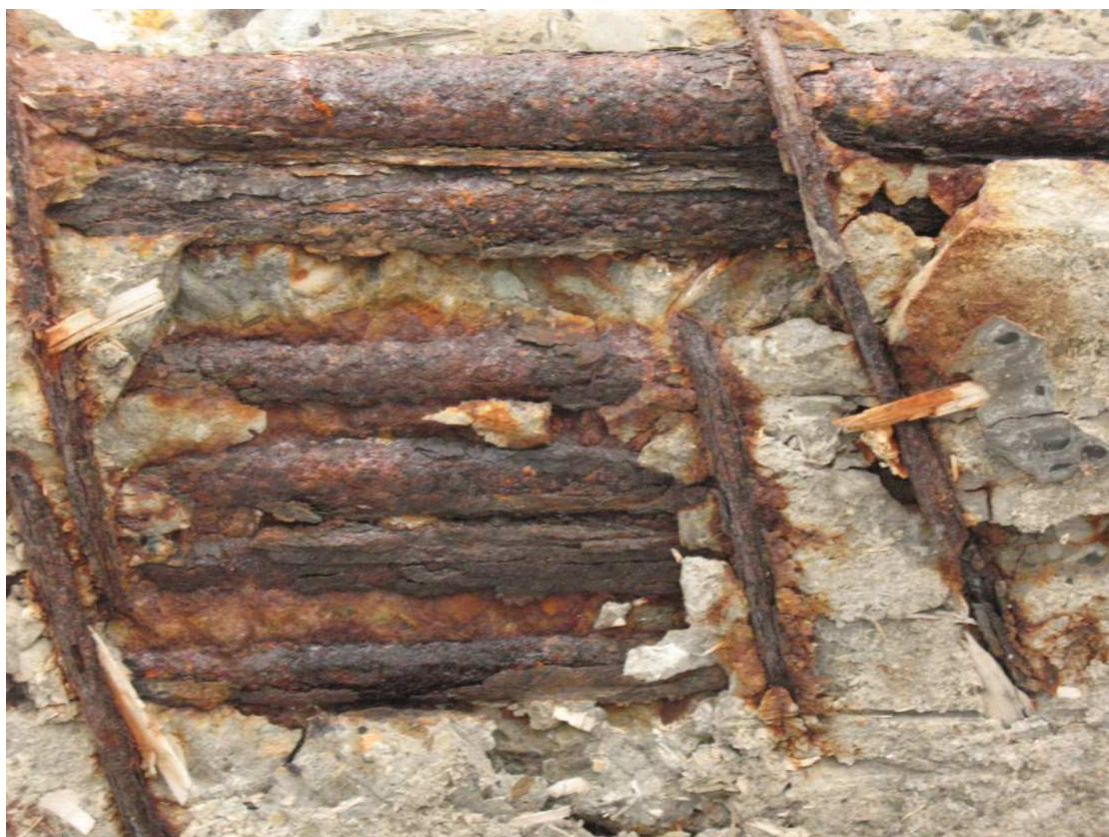
Fot. 18 Stopień zaawansowania korozji zbrojenia w dźwigarze skrajnym obiektu.

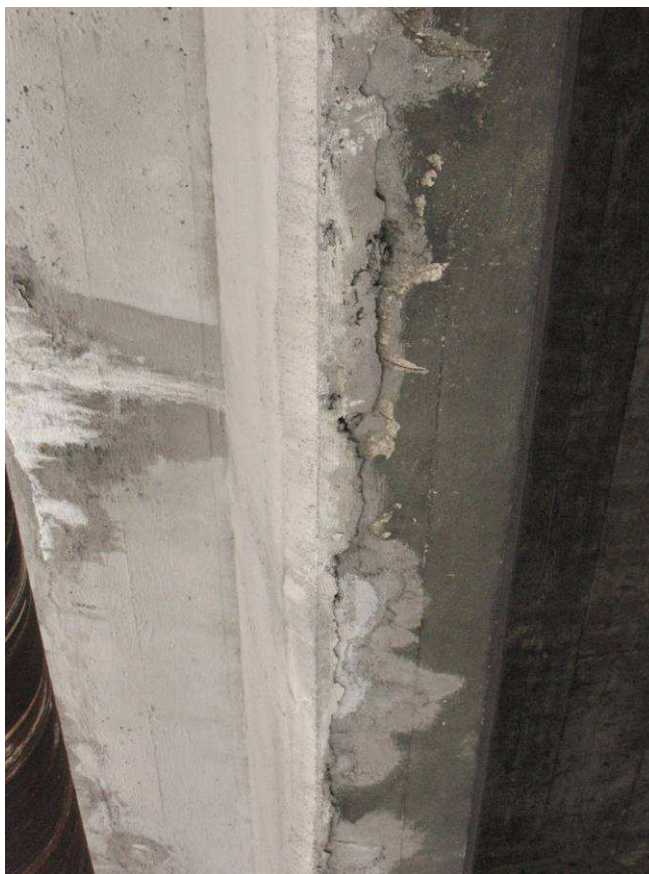
Fot. 19 Widoczne poszerzenie dźwigarów skrajnych od strony górnej wody w wyniku późniejszego remontu, dostosowania szerokości dźwigara do wymaganej szerokości.

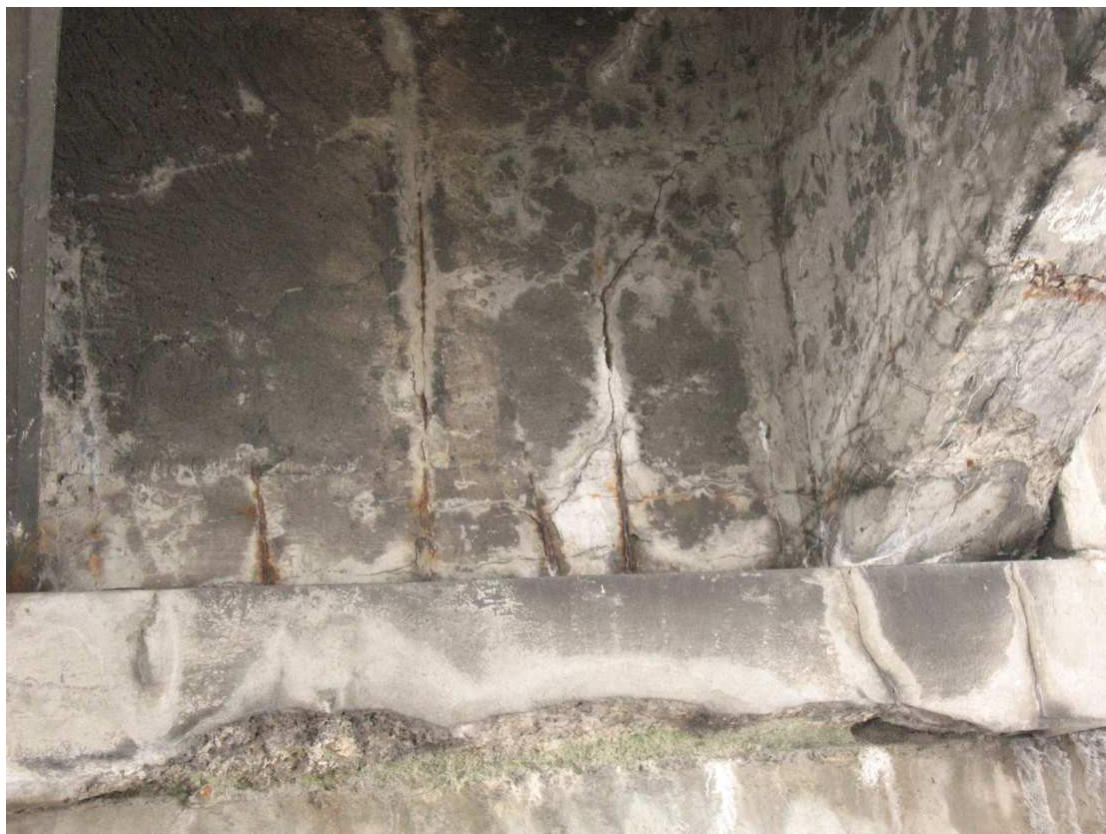
Na podstawie odkrywek zbrojenia, stwierdzono ~30% stopień korozji zbrojenia, w spodniej części skrajnych belek rusztu. Na spodniej części płyty pomostowej nie stwierdzono większych ubytków betonu, zauważono natomiast pęknięcia poprzecznicach i dźwigarach, zarówno od strony górnej i dolnej wody (Fot. 20, 23).

Fot. 20 Zarysowanie, pęknięcie poprzecznic podporowej obiektu.

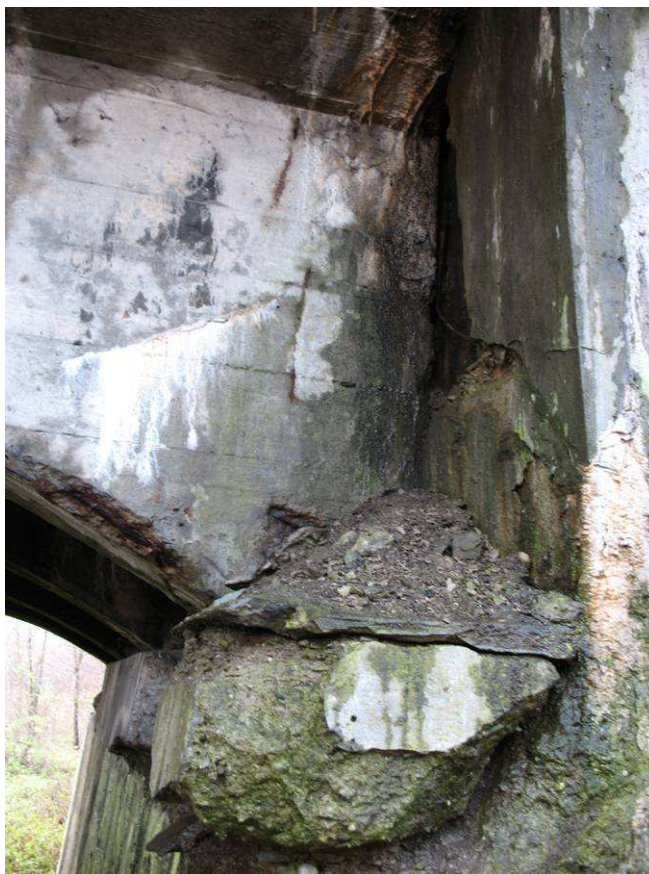
Przyczółek od strony Goczałkowic jest w stanie przedawaryjnym. Ubytki i spękania przyczółka są w takim stopniu, że ciężko stwierdzić gdzie kończą a gdzie zaczynają się poszczególne elementy przyczółka. Nastąpiła całkowita destrukcja łożysk i oparcia co stawia pod znakiem zapytania jak długo obciążenia z przęsła będą dalej przekazywane na podpory (Fot. 21-23). Destrukcja przyczółka nastąpiła w takim stopniu, że nie nadaje się on do naprawy, należy zaprojektować nowy przyczółek, który bezpiecznie przeniesie obciążenia.

Fot. 21 Oparcie ustroju nośnego na przyczółku od strony Goczałkowic, przedawaryjny stan przyczółka.

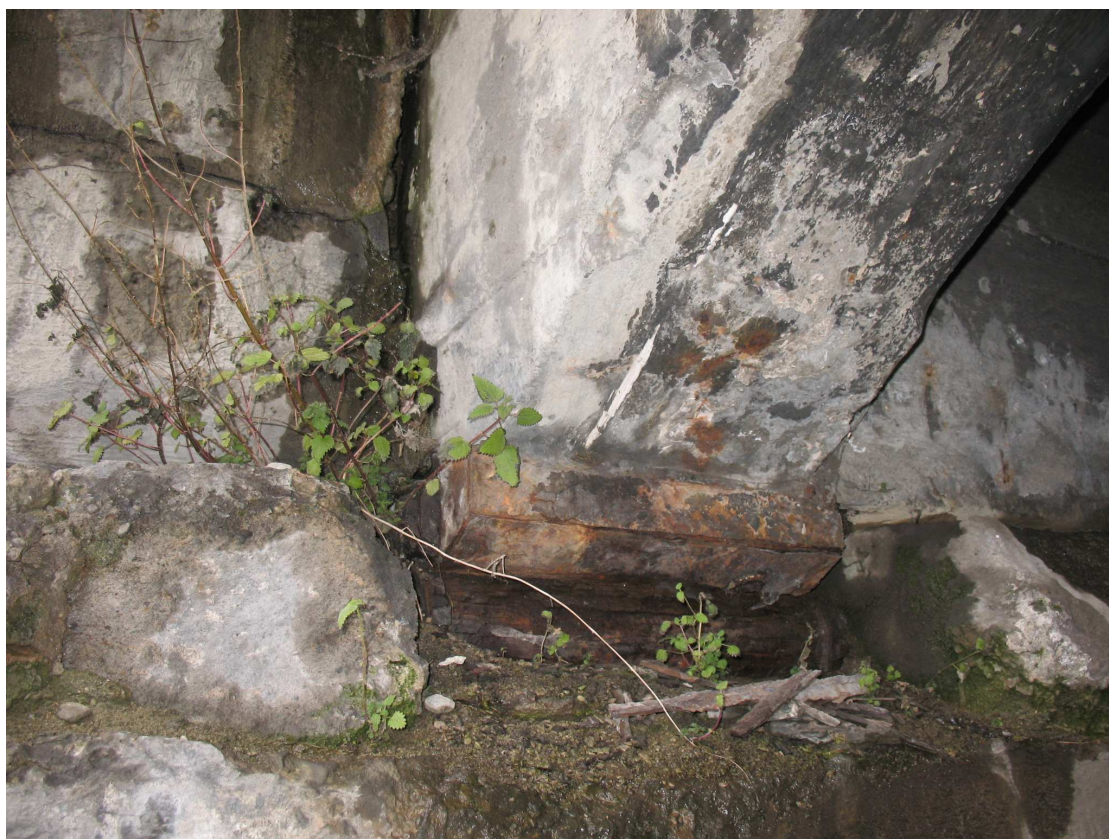
Fot. 22 Stan techniczny łóżysk na przyczółku od strony Goczałkowic, całkowita destrukcja wałka łożyska.

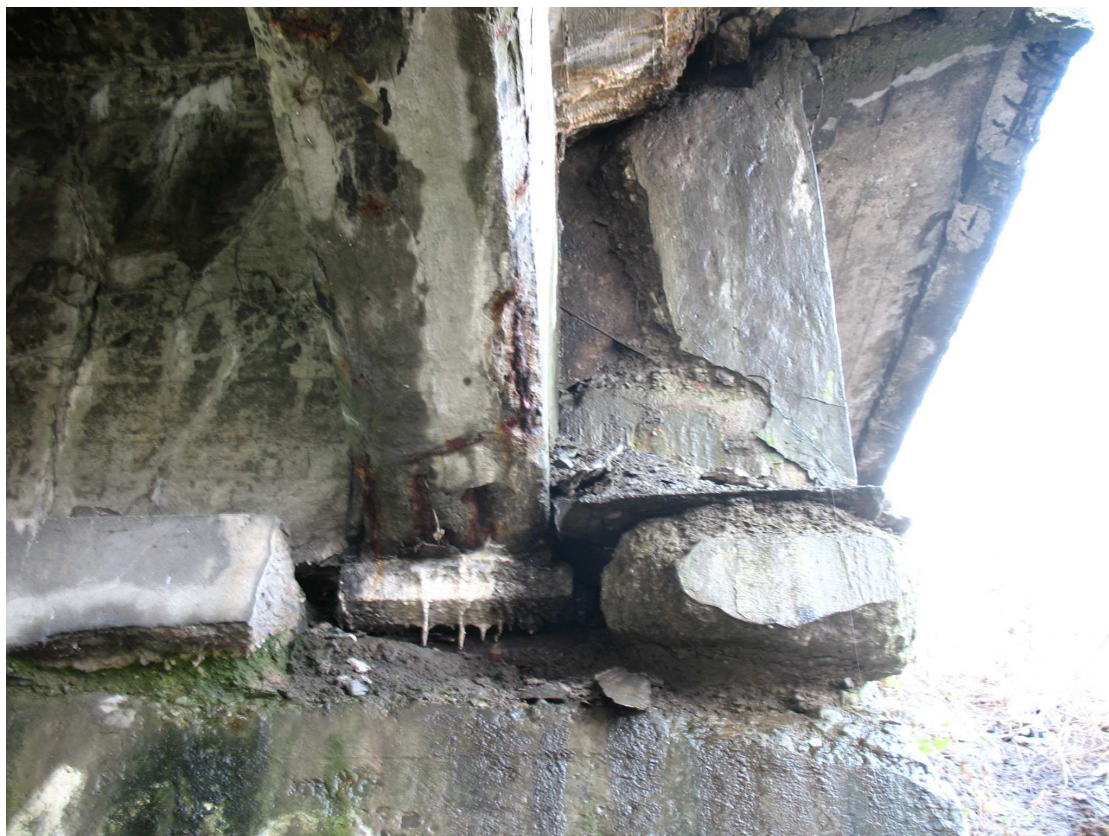
Fot. 23 Oparcie dźwigara na przyczółku, całkowita destrukcja ławy podłożyskowej, ścięcie naroża przyczółka, zarysowanie poprzecznicy podporowej.

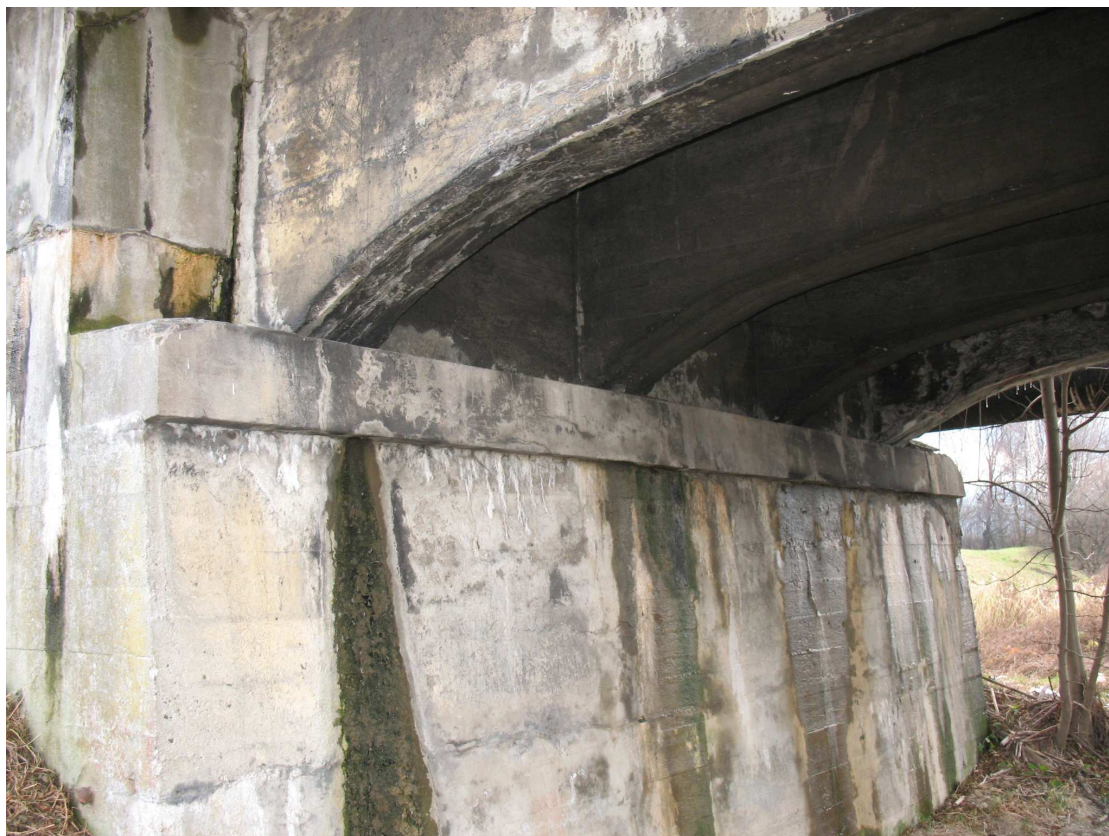
Stan techniczny pozostałych podpór mostu określono, jako niepokojący, tj. wykazuje uszkodzenia, których nienaprawienie spowoduje skrócenie okresu bezpiecznej eksploatacji. Podczas wizji lokalnej stwierdzono, liczne ubytki betonu w częściach podpór od strony GW, czyli bezpośrednio narażonych na działanie silnego nurtu rzeki w czasie podwyższonego stanu wód (Fot. 27) jak i od DW (Fot. 31). Beton podpór wykazuje oznaki zawilgocenia, korozji chemicznej czy biologicznej. Stwierdzono zanieczyszczenia w postaci wielokolorowych zacieków różnego pochodzenia (Fot. 24-29, 31). Badania chemiczne próbek

Fot. 24 Widok na przyczółek od strony centrum, liczne zacieki i wykwity, korozja biologiczna.

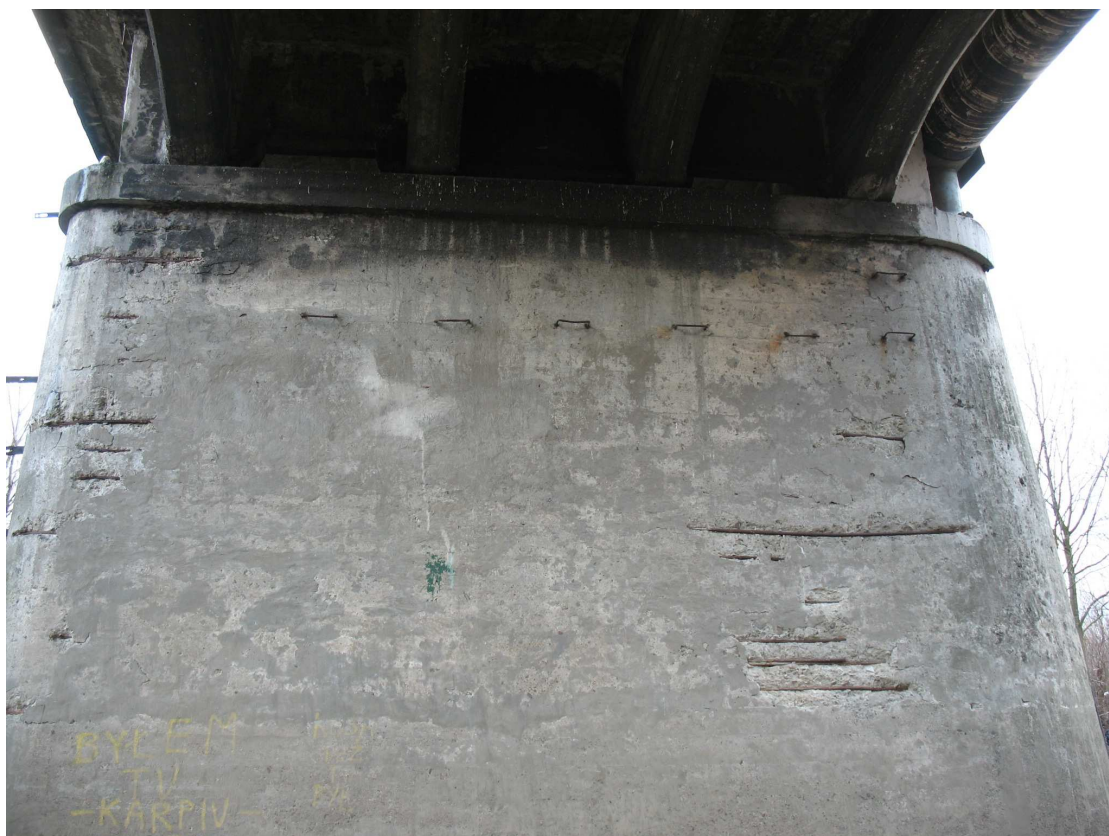
Fot. 25 Widok na filar w przęśle nurtowym.

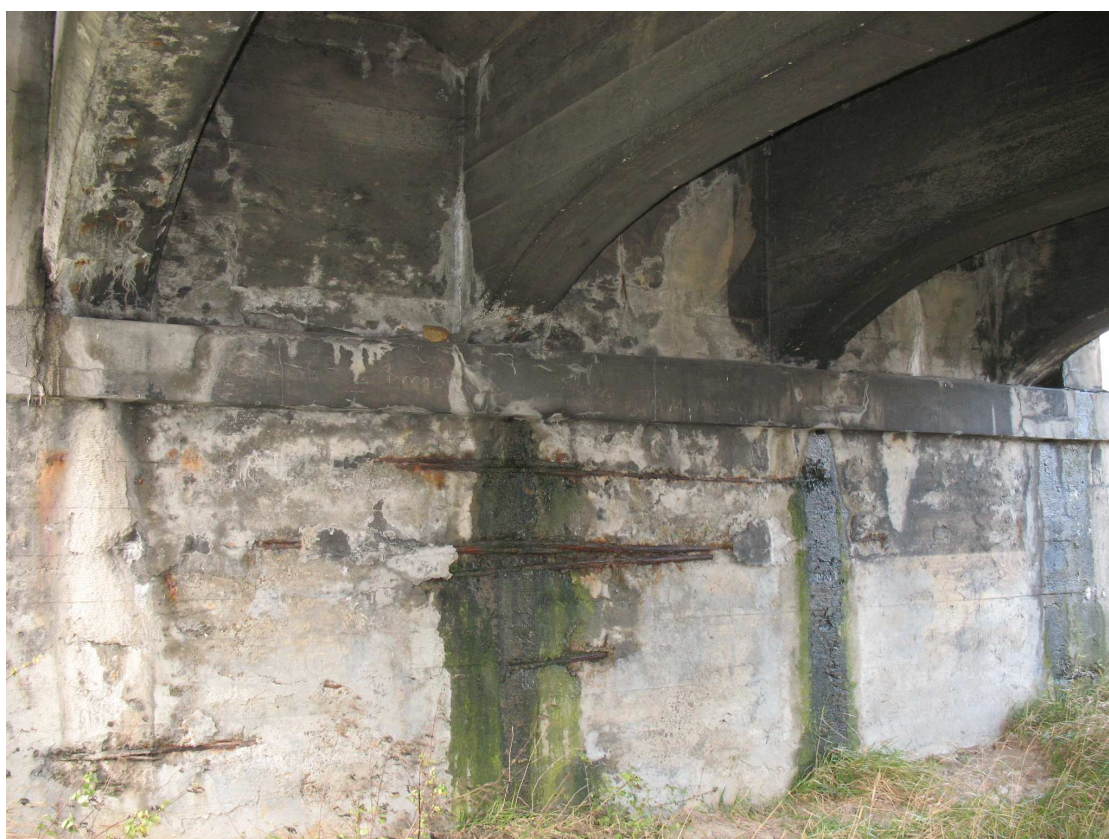
Fot. 26 Widok na filar nr 10, zacieki z wnętrza podłożyskowych, ubytki betonu, korozja biologiczna i chemiczna. Brak wymaganego zbrojenia poprzecznego (strzemion) w filarach, brak zachowania zasad rozmieszczania i otuliny zbrojenia.

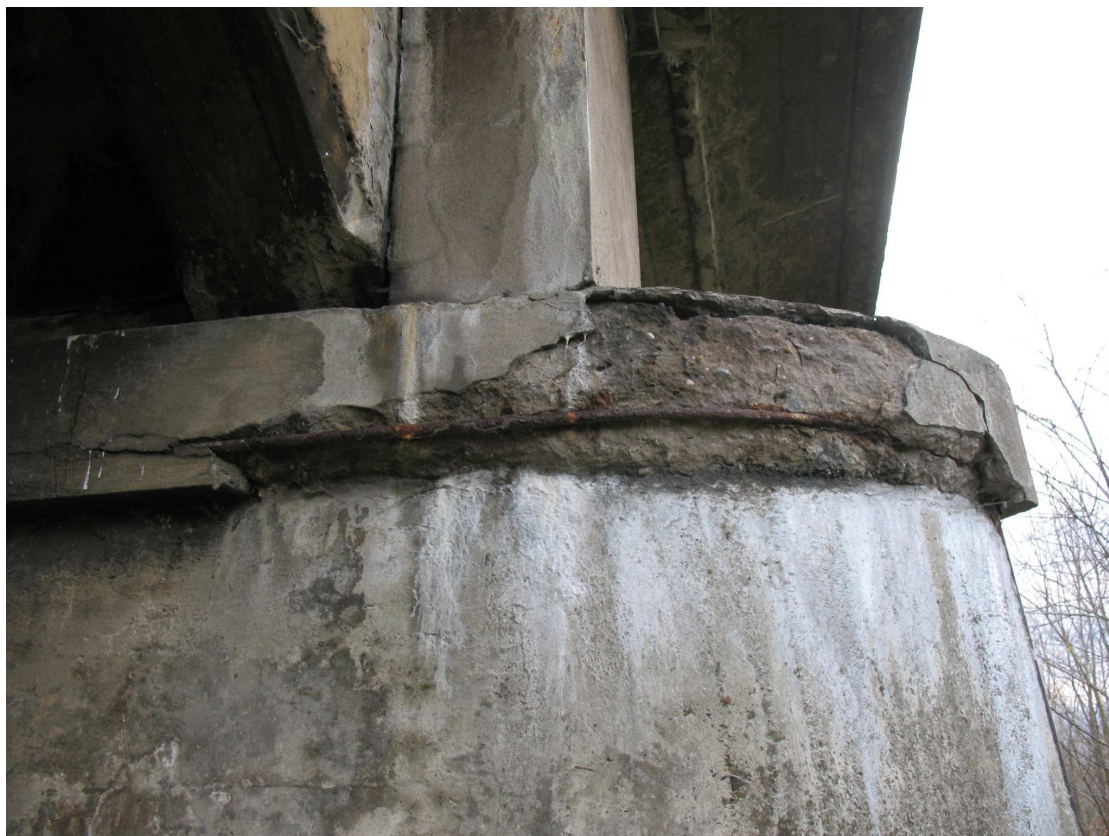
Fot. 27 Widok na oczep filara nr 8, brak wymaganej otuliny, brak zbrojenia poprzecznego, nie zachowano zasadniczych zasad rozmieszczania zbrojenia konstrukcyjnego i nośnego.

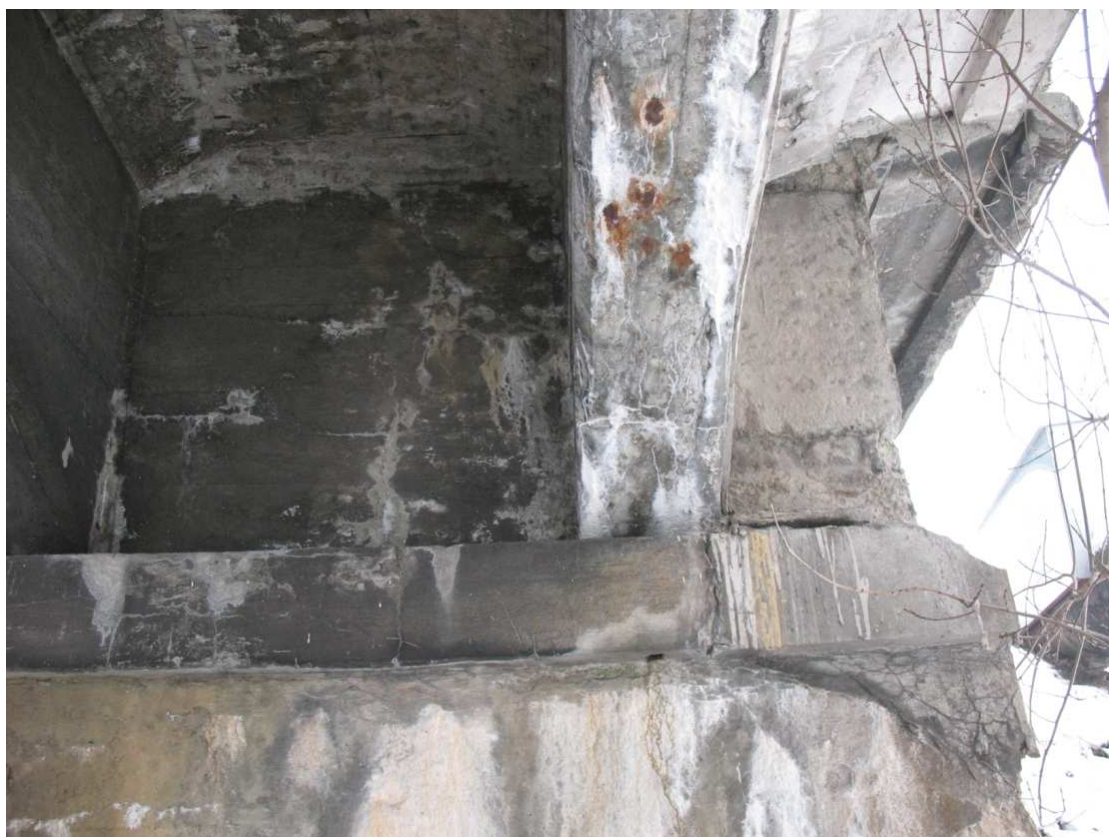
Na przyczółkach i filarach stwierdzono liczne pęknięcia i zarysowania. Rozwarcie rys, widocznych na obu bocznych płaszczyznach podpory, wynosi ok.1,5mm (Fot. 28, 29). Pęknięcie przebiega przez całe naroże podpory.

Fot. 28 Oparcie dźwigara na filarze, ścięcie naroża podpory, prawdopodobny brak (lub znikome) zbrojenie górnej części podpory.

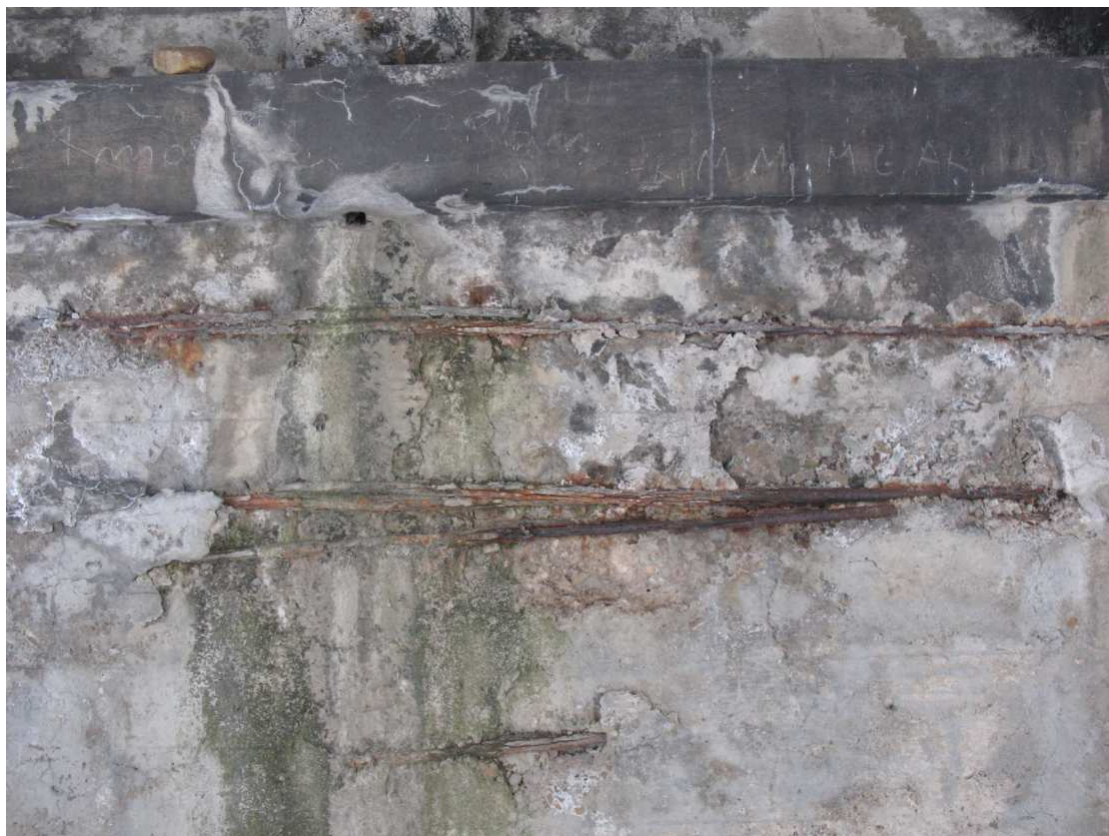
Fot. 29 Odsłonięte zbrojenie filara, brak zbrojenia poprzecznego, zacieki z otworu z wnęki podłożyskowej.

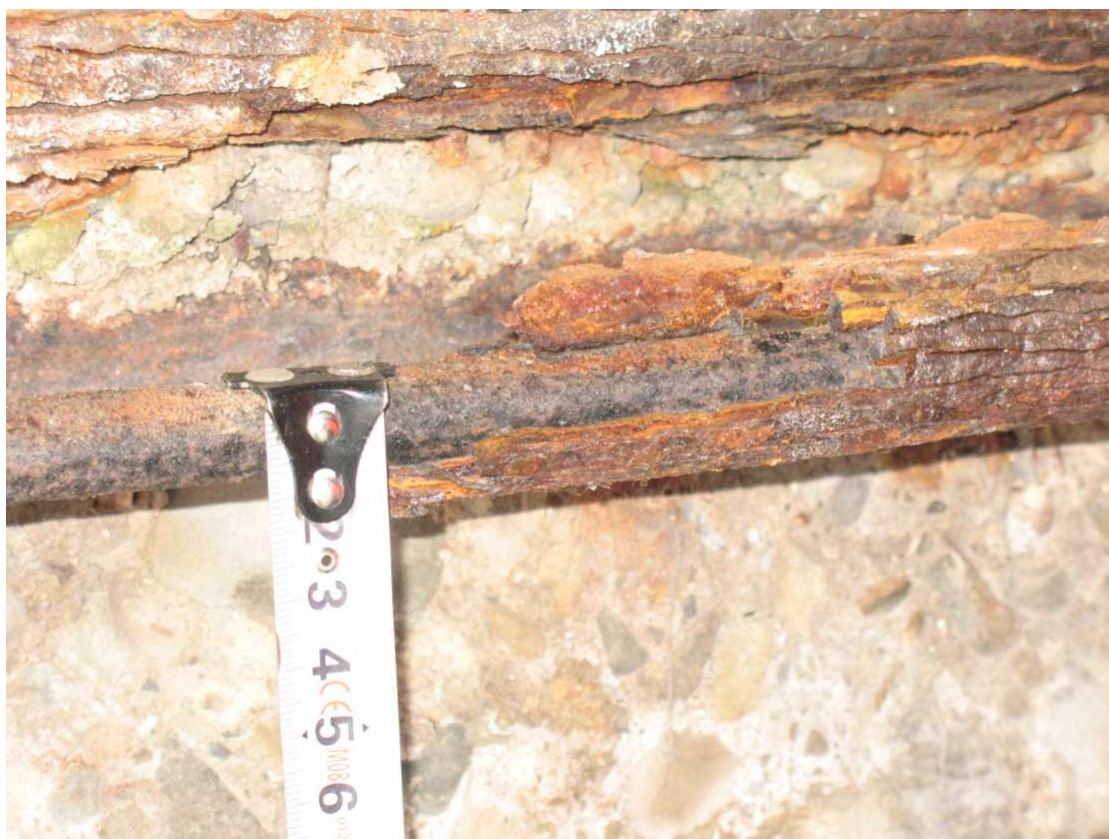
Fot. 30 Stopień zaawansowania korozji prętów, z pręta gładkiego (prawdopodobnie gatunku St3S) $\varnothing 20\text{mm}$ pozostało $\varnothing 10\text{mm}$ (korozja wgłębna).

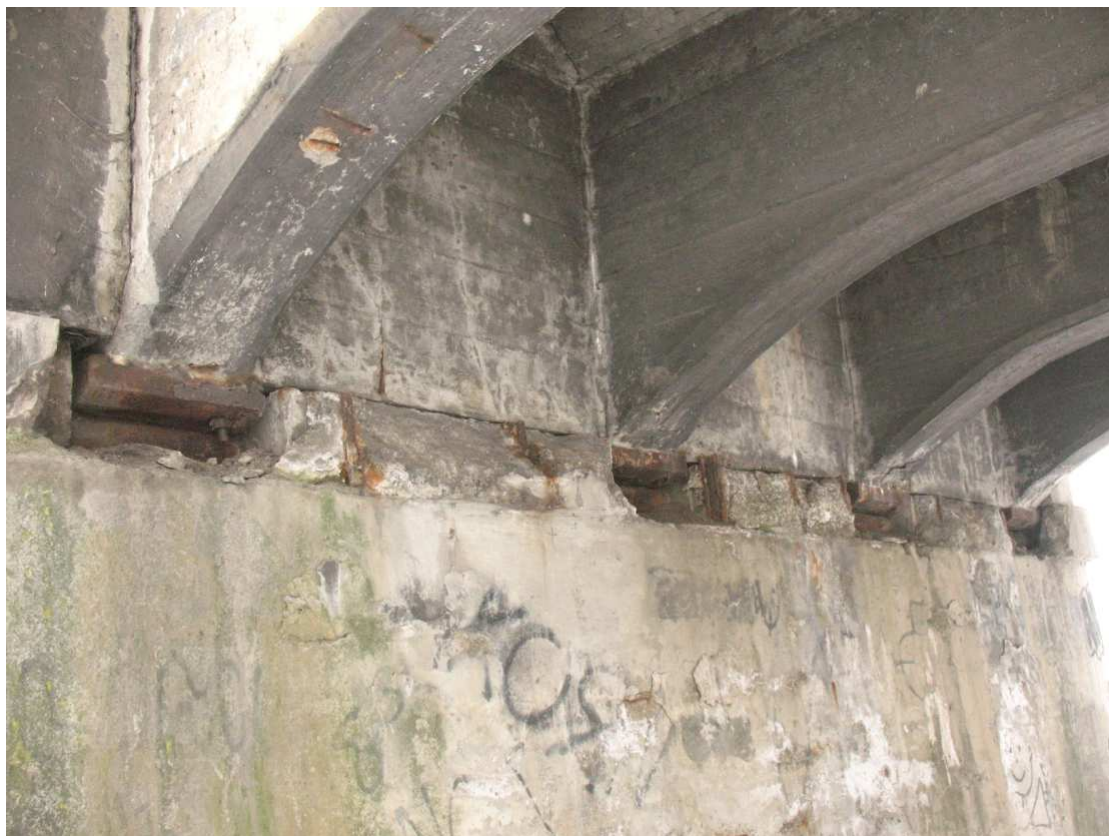
Fot. 31 Widok na filar nr 7, całkowita destrukcja oczepu filara, brak zbrojenia poprzecznego i podłużnego. Widoczna korozja łożysk stalowych, odsłonięta wnęka podłożyskowa.
