NAZWA, ADRES OBIEKTU BUDOWLANEGO	PRZEBUDOWA MOSTU NA RZECIE WIŚLE W CIĄGU DROGI POWIATOWEJ 4116S UL. LEGIONÓW W CZECHOWICACH-DZIEDZICACH			
NAZWA I ADRES INWESTORA	POWIAT BIELSKI ul. Piastowska 40, 43-300 Bielsko-Biała, www.powiat.bielsko.pl tel.: 033 8136200, fax.: 033 8220672, kancelaria@powiat.bielsko.pl

Przedmiotem opracowania jest ocena stanu technicznego mostu na rzece Wiśle w ciągu drogi powiatowej 4116S ul. Legionów w Czechowicach-Dziedzicach.

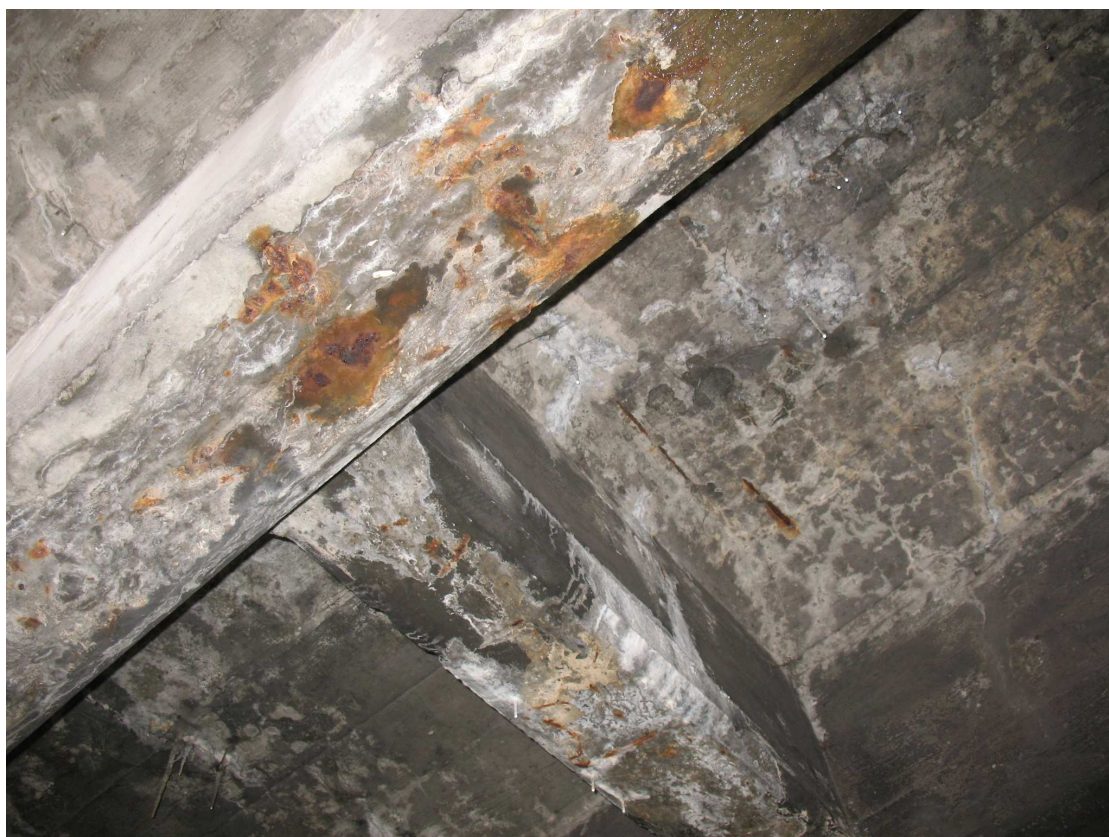
Wykwity solne na spodniej powierzchni betonu płyty pomostu wskazują na okresowe zawilgocenia pomostu konstrukcji co poddaje w wątpliwość szczelność izolacji (Fot. 32, 33).

Fot. 32 Uszkodzona izolacja obiektu, liczne zacieki, wykłwity, korozja chemiczna betonu i stali.

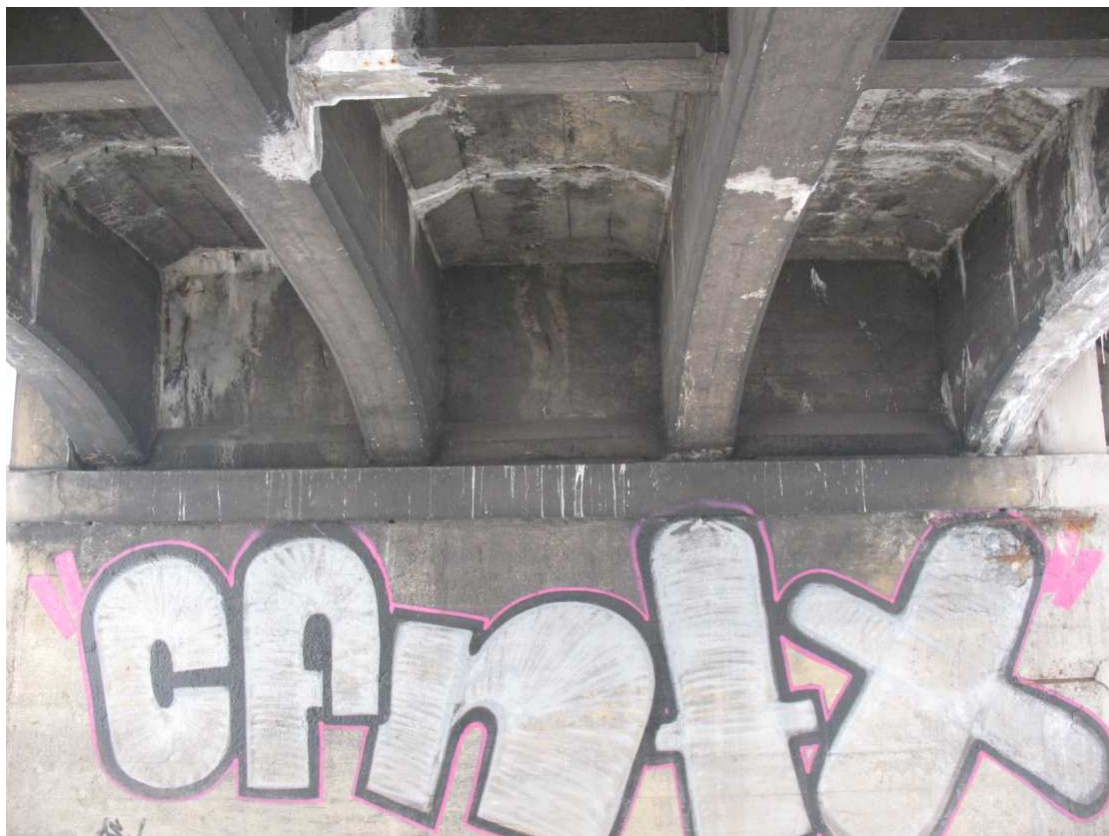
Fot. 33 Białe wykwyś świadczące o nieszczelnej izolacji pomostu

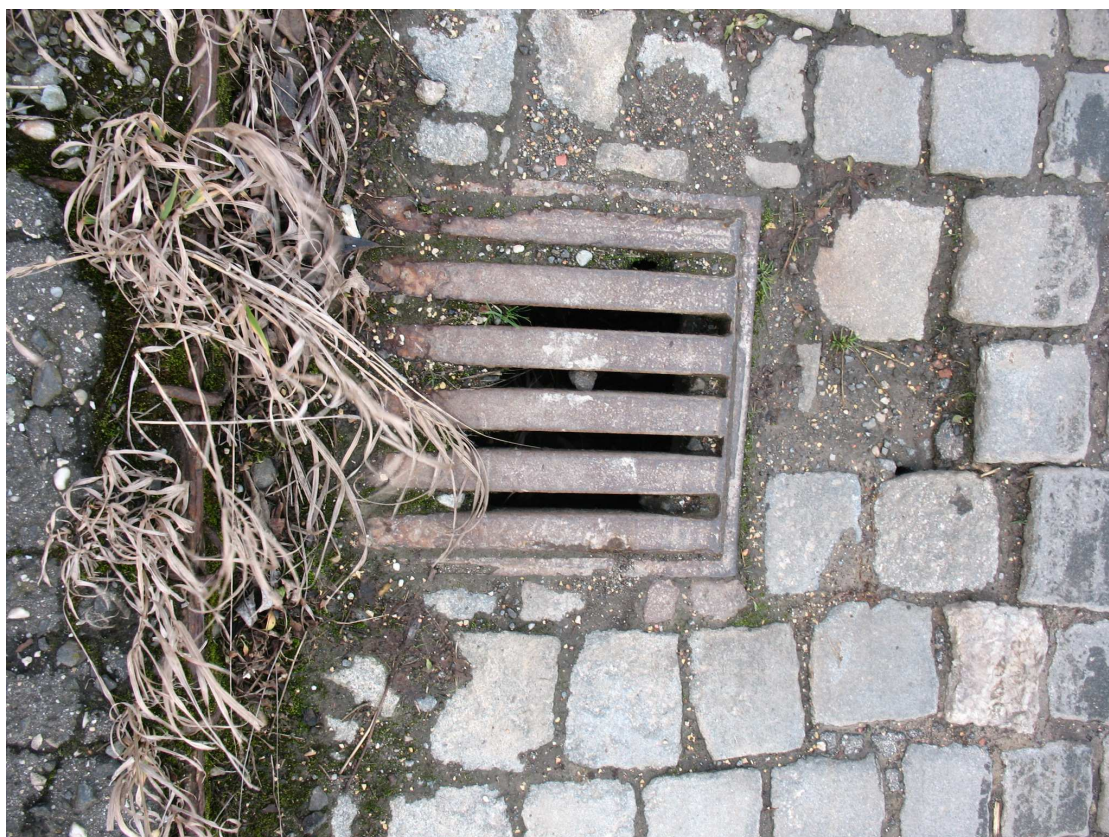
Stan techniczny wpustów mostowych na obiekcie należy określić, jako niedostateczny. Część wpustów jest niedrożna i nie zapewniają właściwego odprowadzenia wód opadowych z jezdni. Brak kolektorów odwodnienia, woda z wpustów spada wprost pod obiekt, często zalewając przy okazji konstrukcję nośną obiektu (Fot. 34-36).

Fot. 34 Widok na nieodróżny wpust mostowy na obiekcie.

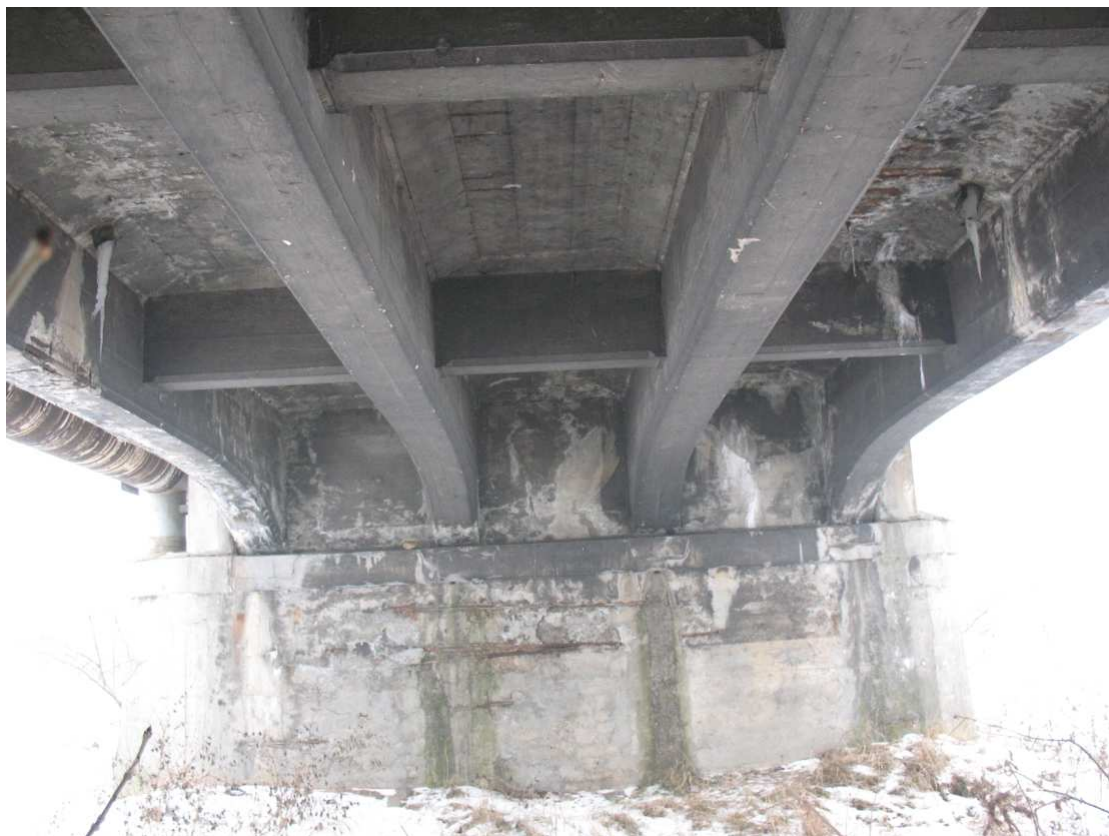
Fot. 35 Wyloty wpus tów mostowych, zacieki na konstrukcję nośną obiektu

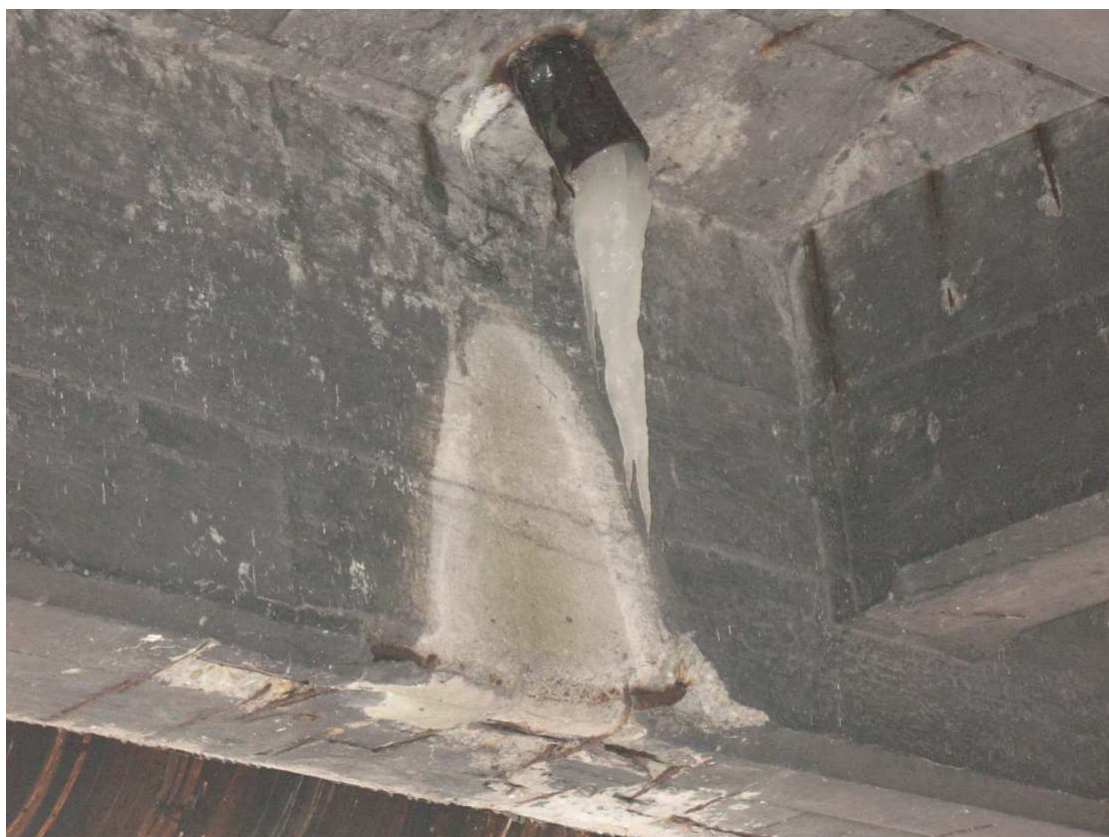
Fot. 36 Wylot z wpustu, zacieki na konstrukcji i co za tym idzie odsłonięte zbrojenie nośne dźwigarów.

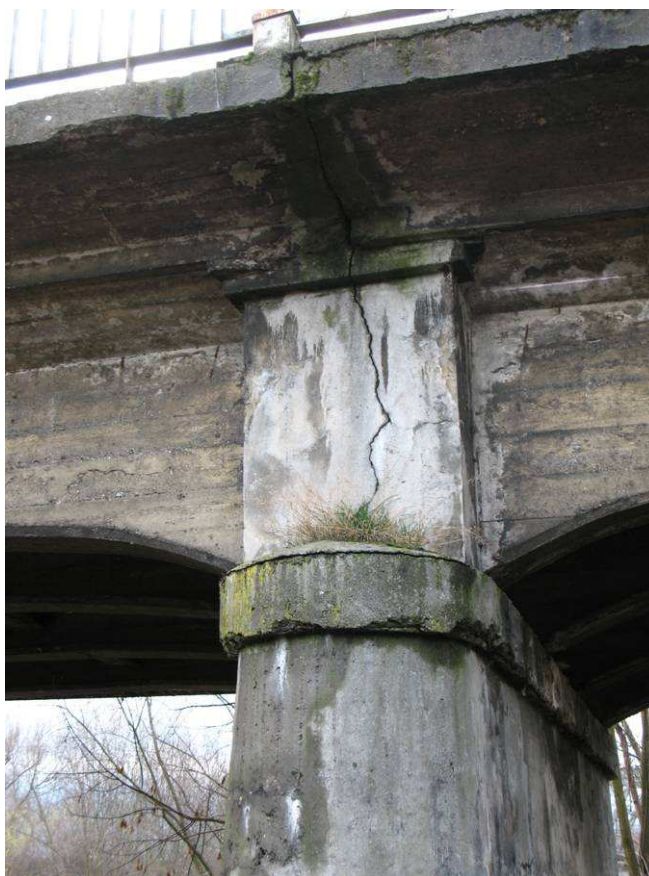
Stan techniczny dylatacji (prawdopodobnie bitumicznych) na obiekcie określono jako nieodpowiedni, wątpliwa jest ich jakość i szczelność. Woda ze szczelin dylatacyjnych zacieka na podpory powodując ich korozję biologiczną i chemiczną (Fot. 37-39).

Fot. 37 Widok na dylatację mostu na filarze, pęknięta ścianka maskująca przerwę dylatacyjną.

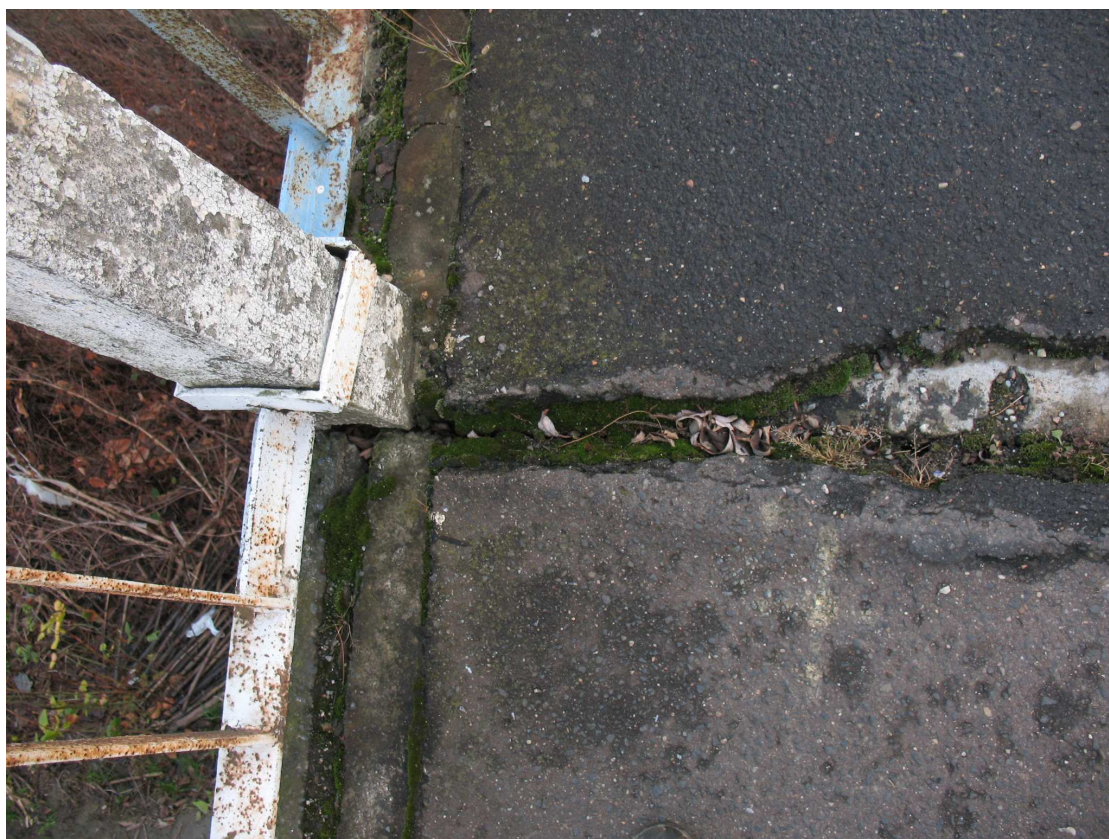
Fot. 38 Dylatacja na chodniku, brak szczelnego wypełnienia przerwy dylatacyjnej.

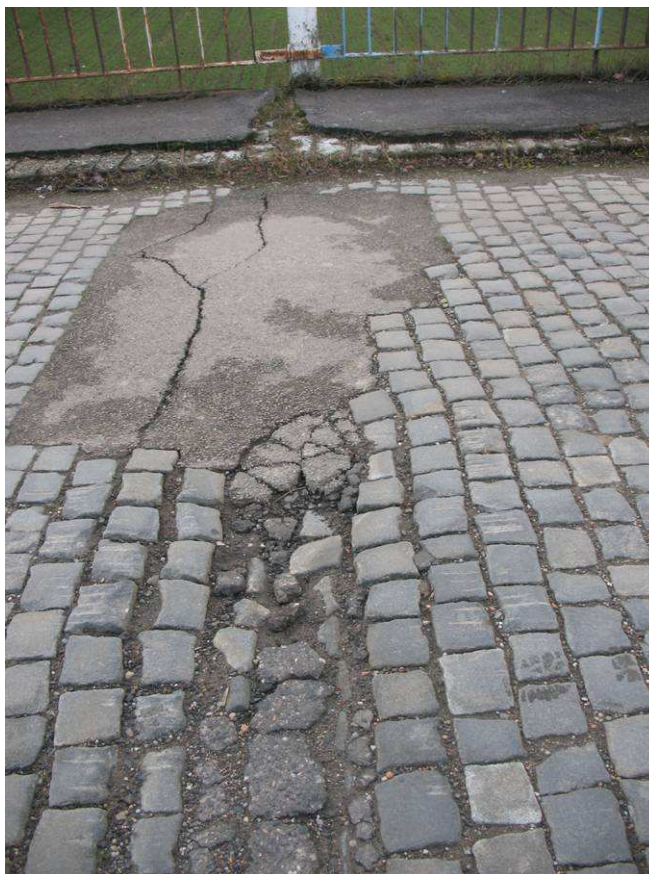
Fot. 39 Dylatacja na jezdni i chodniku, brak wymaganej s wobody przemieszczeń konstrukcji.

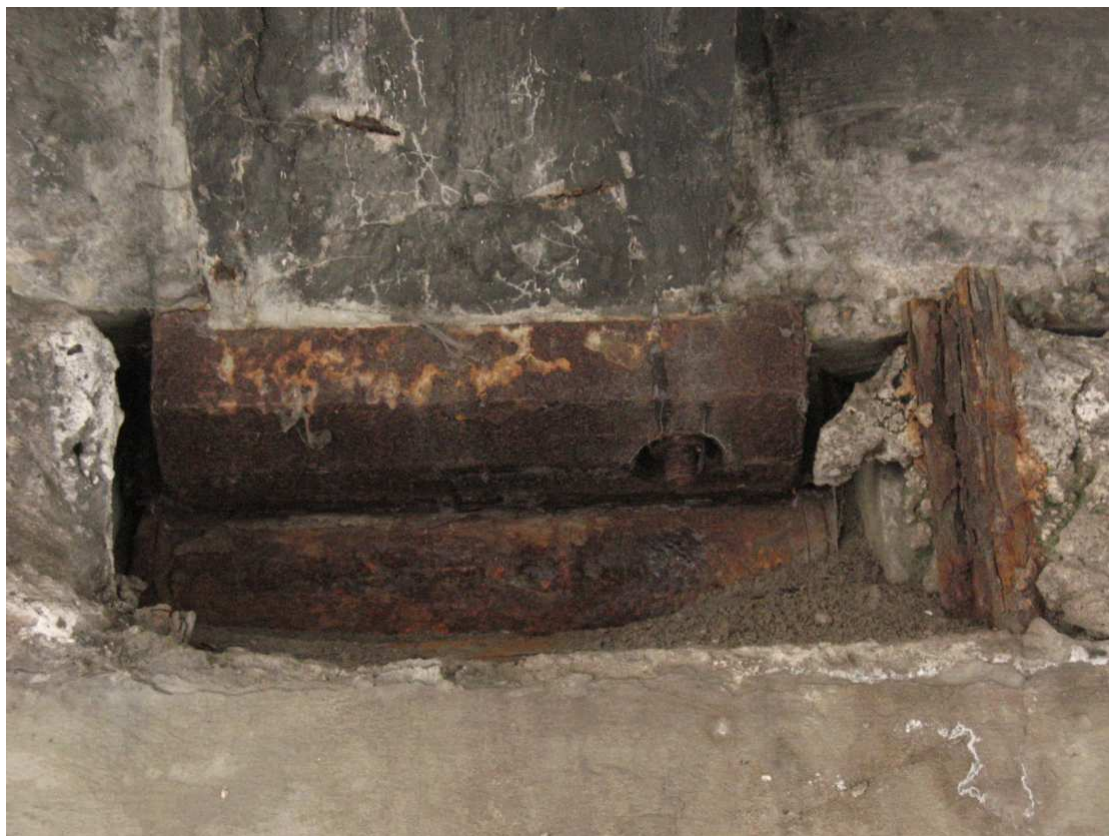
Fot. 42 Zamocowanie łożyska w dźwigarze i podporze. Odsłonięta wnęka podłożyskowa.

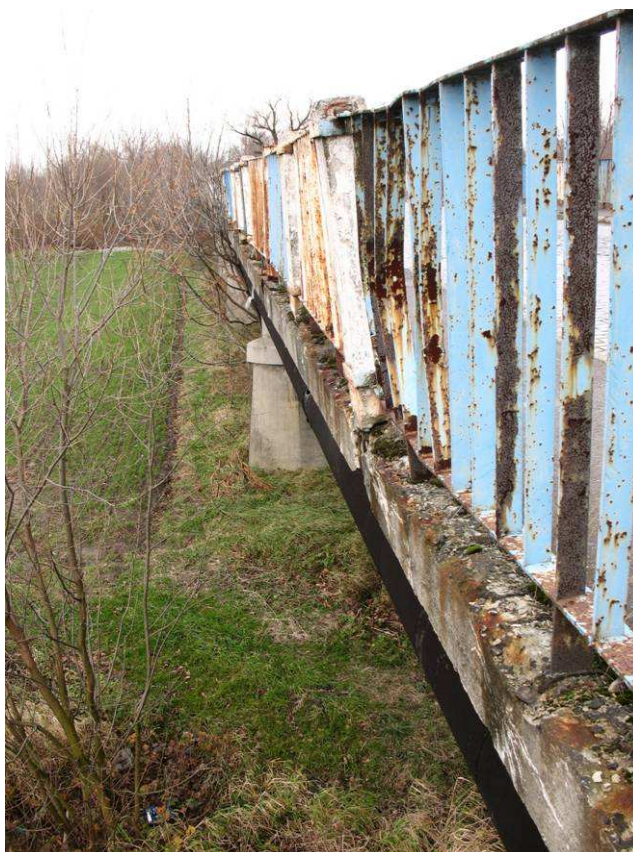
Stan techniczny bariery betonowo-stalowej określa się, jako niepokojący. Zauważono liczne ogniska korozji powierzchniowej na profilach stalowych, z których wykonana jest balustrada. W niektórych przęsłach, stalowe elementy poprzeczne wykazują znaczne deformacje i przemieszczenia. Słupki bariery wykazują znaczne ubytki betonu oraz przemieszczenia od pionu, w kierunku na zewnątrz (Fot. 5, 6, 43-46).

Fot. 43 Balustrada obiektu od strony górnej wody. Widoczne deformacje, ubytki i korozja balustrady i gzymsu.

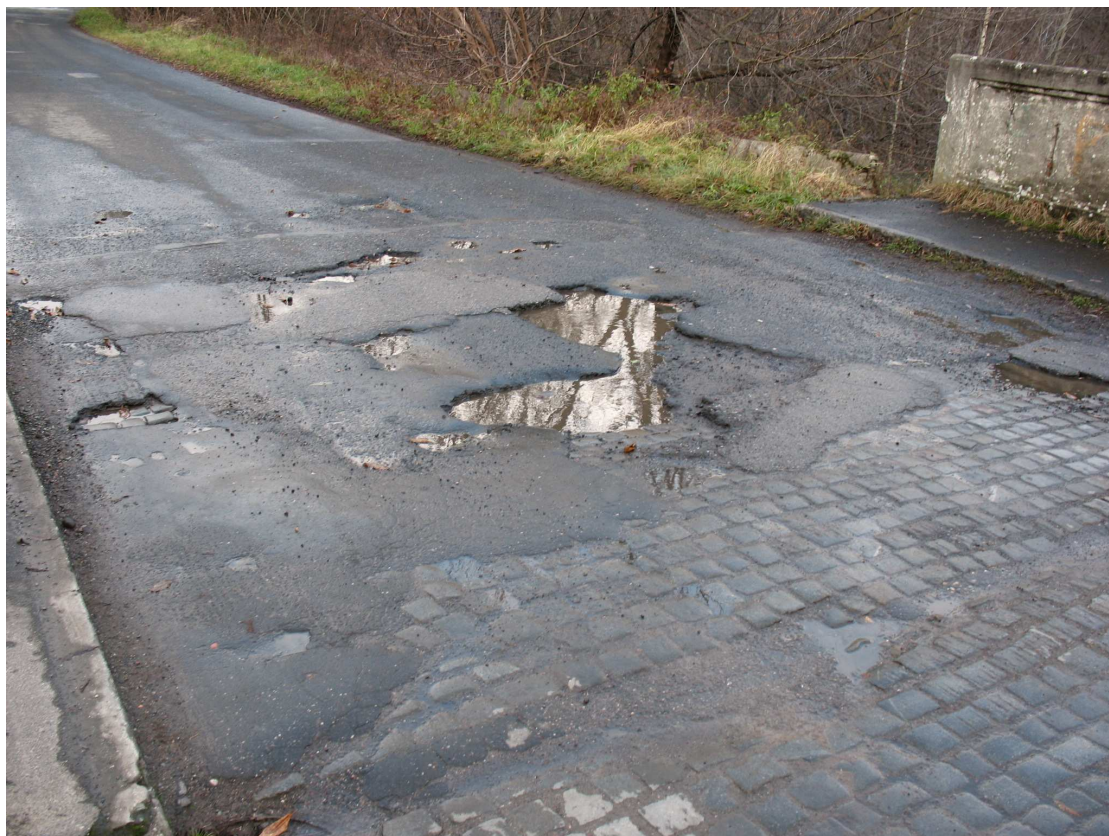
Fot. 50 Dojazd do mostu od strony Goczałkowic, prawdopodobny brak płyt przejściowych.
