# Raport pomiarowy

## Osuwisko Kozy (Kamieniołom)

Raport z pomiaru kontrolnego sieci punktów powierzchniowych w ramach geodezyjnego monitorowania osuwiska.

Data wykonania:

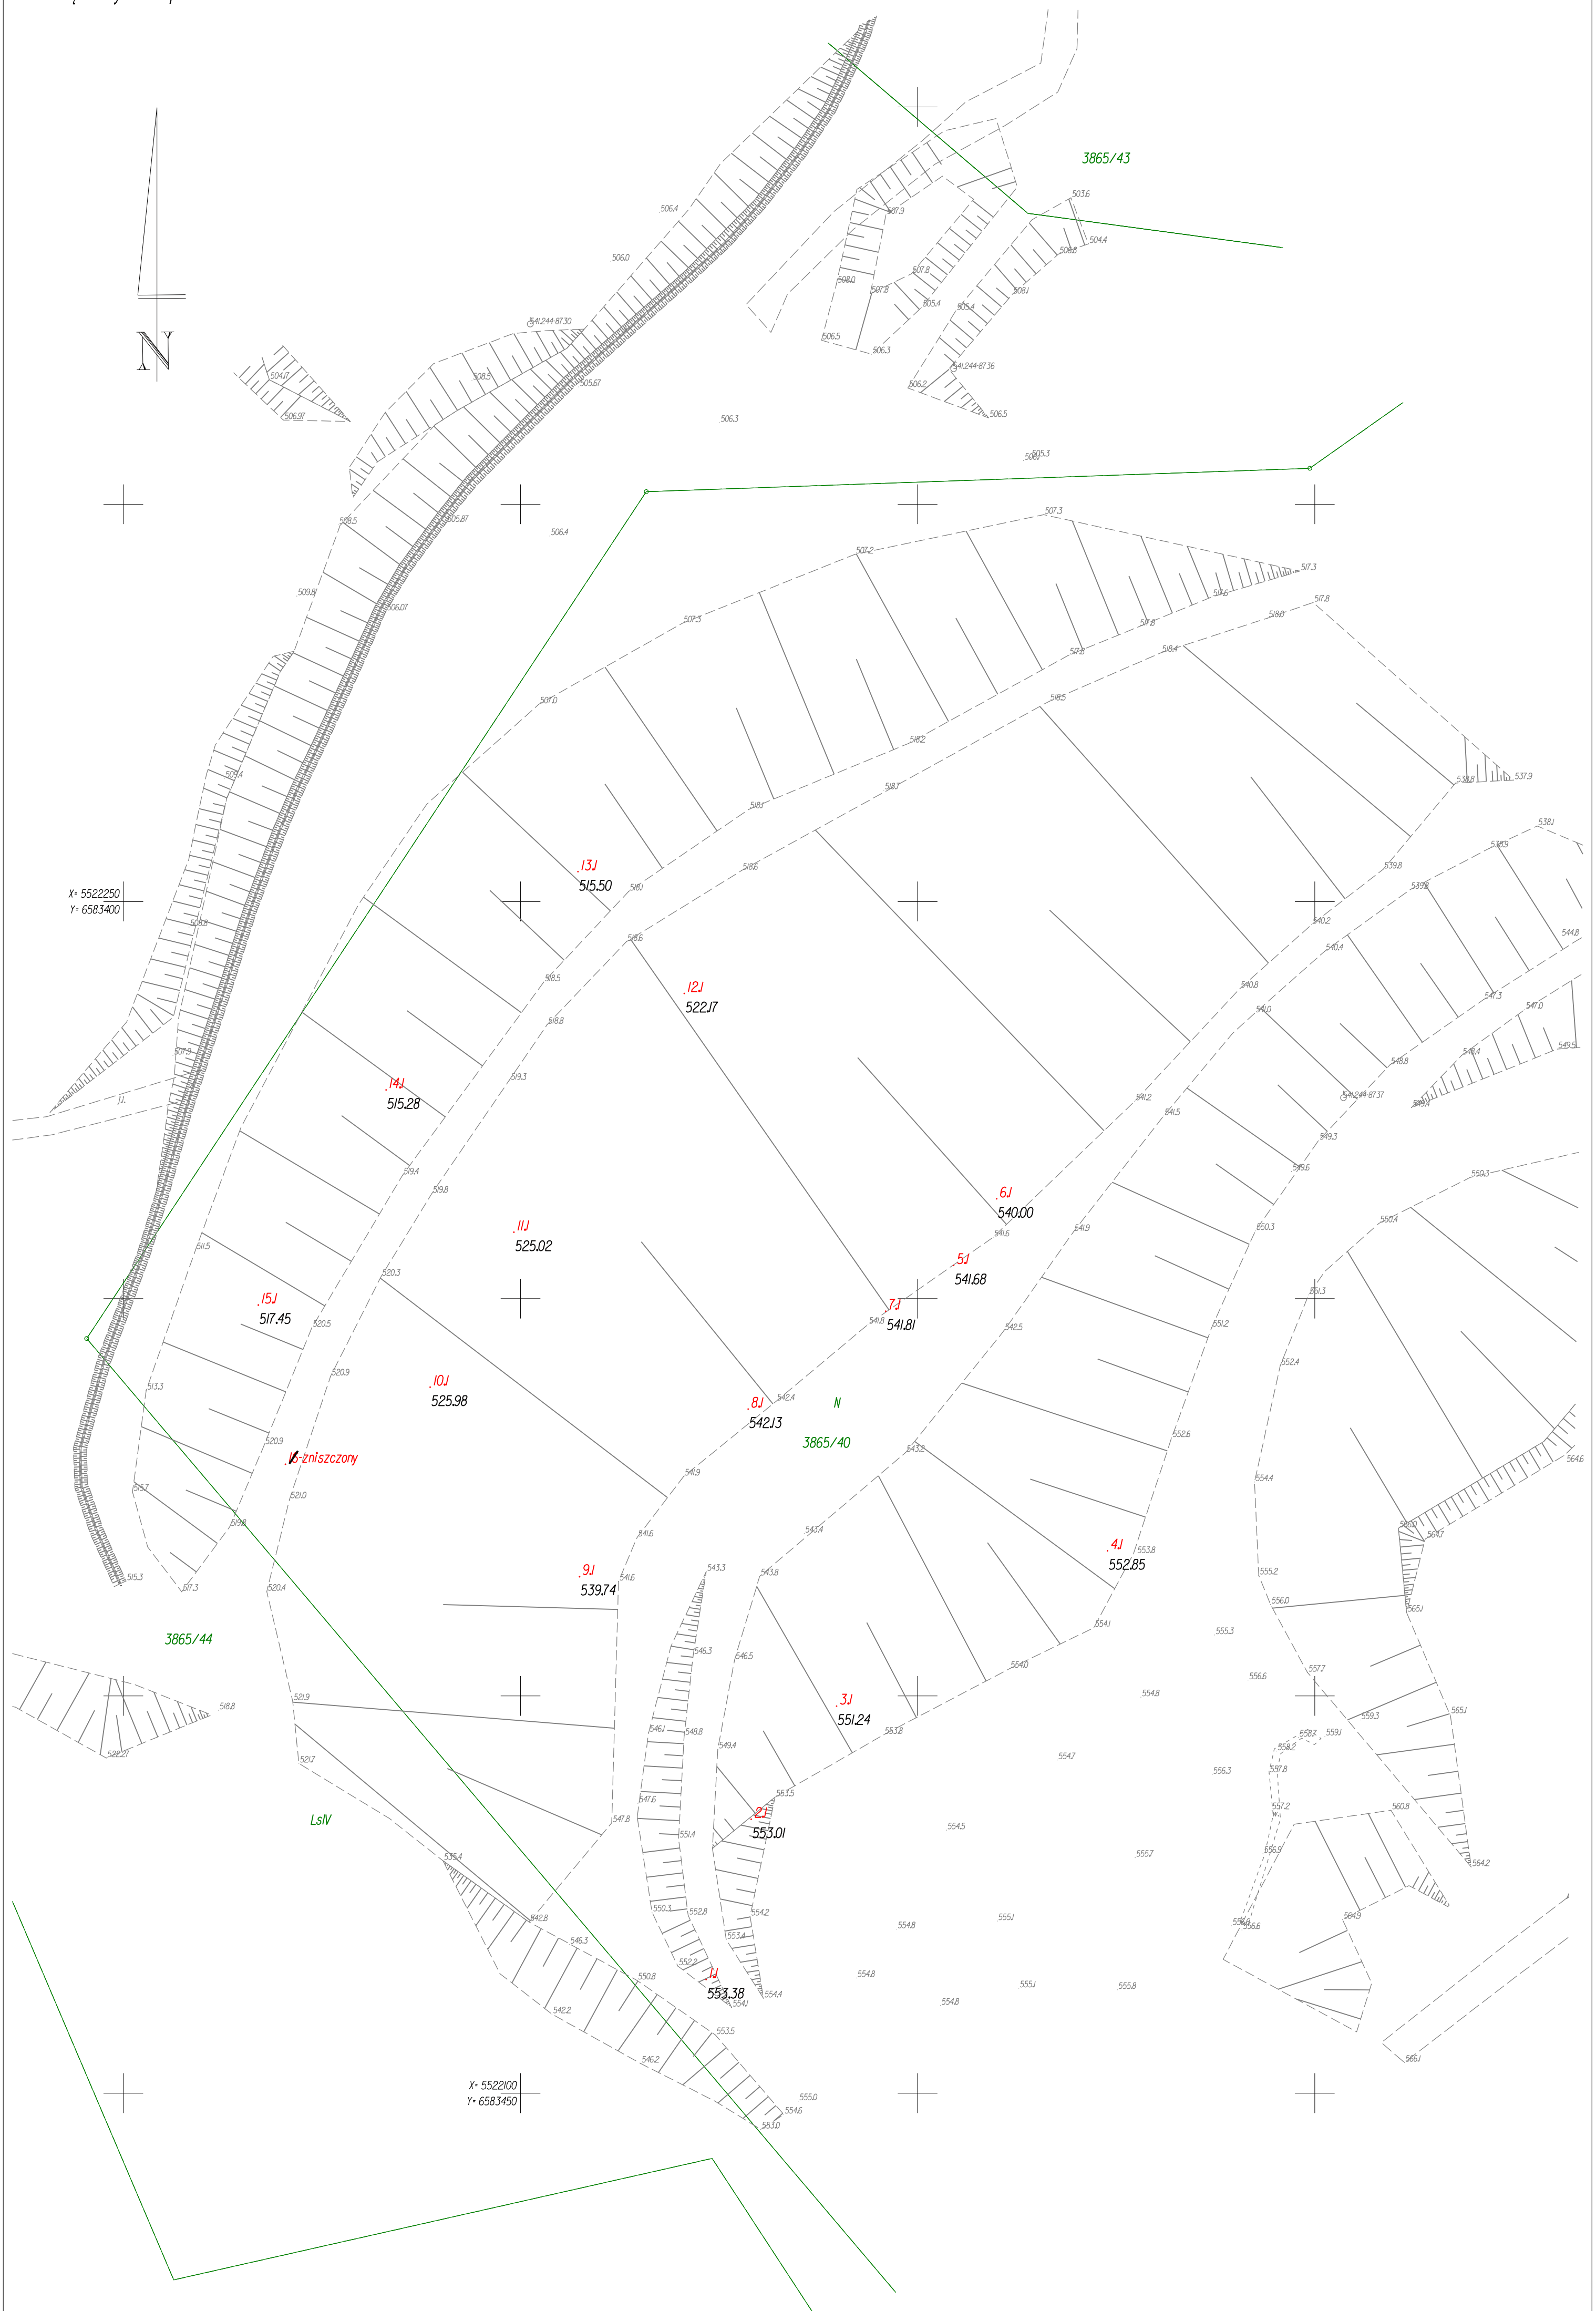
*z pomiaru kontrolnego osuwiska zlokalizowanego w Kozach  
Nr ewidencyjny: 24-02-072-008943*

Mapa została sporządzona w skali 1:500 i z symboliką opisaną powyżej. Mapa stanowi załącznik do niniejszego raportu.

W raporcie załączono mapę z graficznym zobrazowaniem położenia pomierzonych punktów.

Po analizie wszystkich pomiarów, można stwierdzić, że na tym terenie nie wystąpiły jak dotąd istotne przemieszczenia, minimalne przemieszczenia gruntu w granicach od dwóch do trzech centymetrów w dół skarpy. Zaleca się jednak dalsze monitorowanie terenu. Może w przyszłości należałoby uzupełnić i dogęścić punkty.
