# Raport pomiarowy

## Osuwisko Kozy (Kamieniołom)

Raport z pomiaru kontrolnego sieci punktów powierzchniowych w ramach geodezyjnego monitorowania osuwiska.

MAPA SYTUACYJNO - WYSOKOŚCIOWA  
z pomiaru kontrolnego osuwiska zlokalizowanego w Kozach  
Nr ewidencyjny: 24-02-072-008943

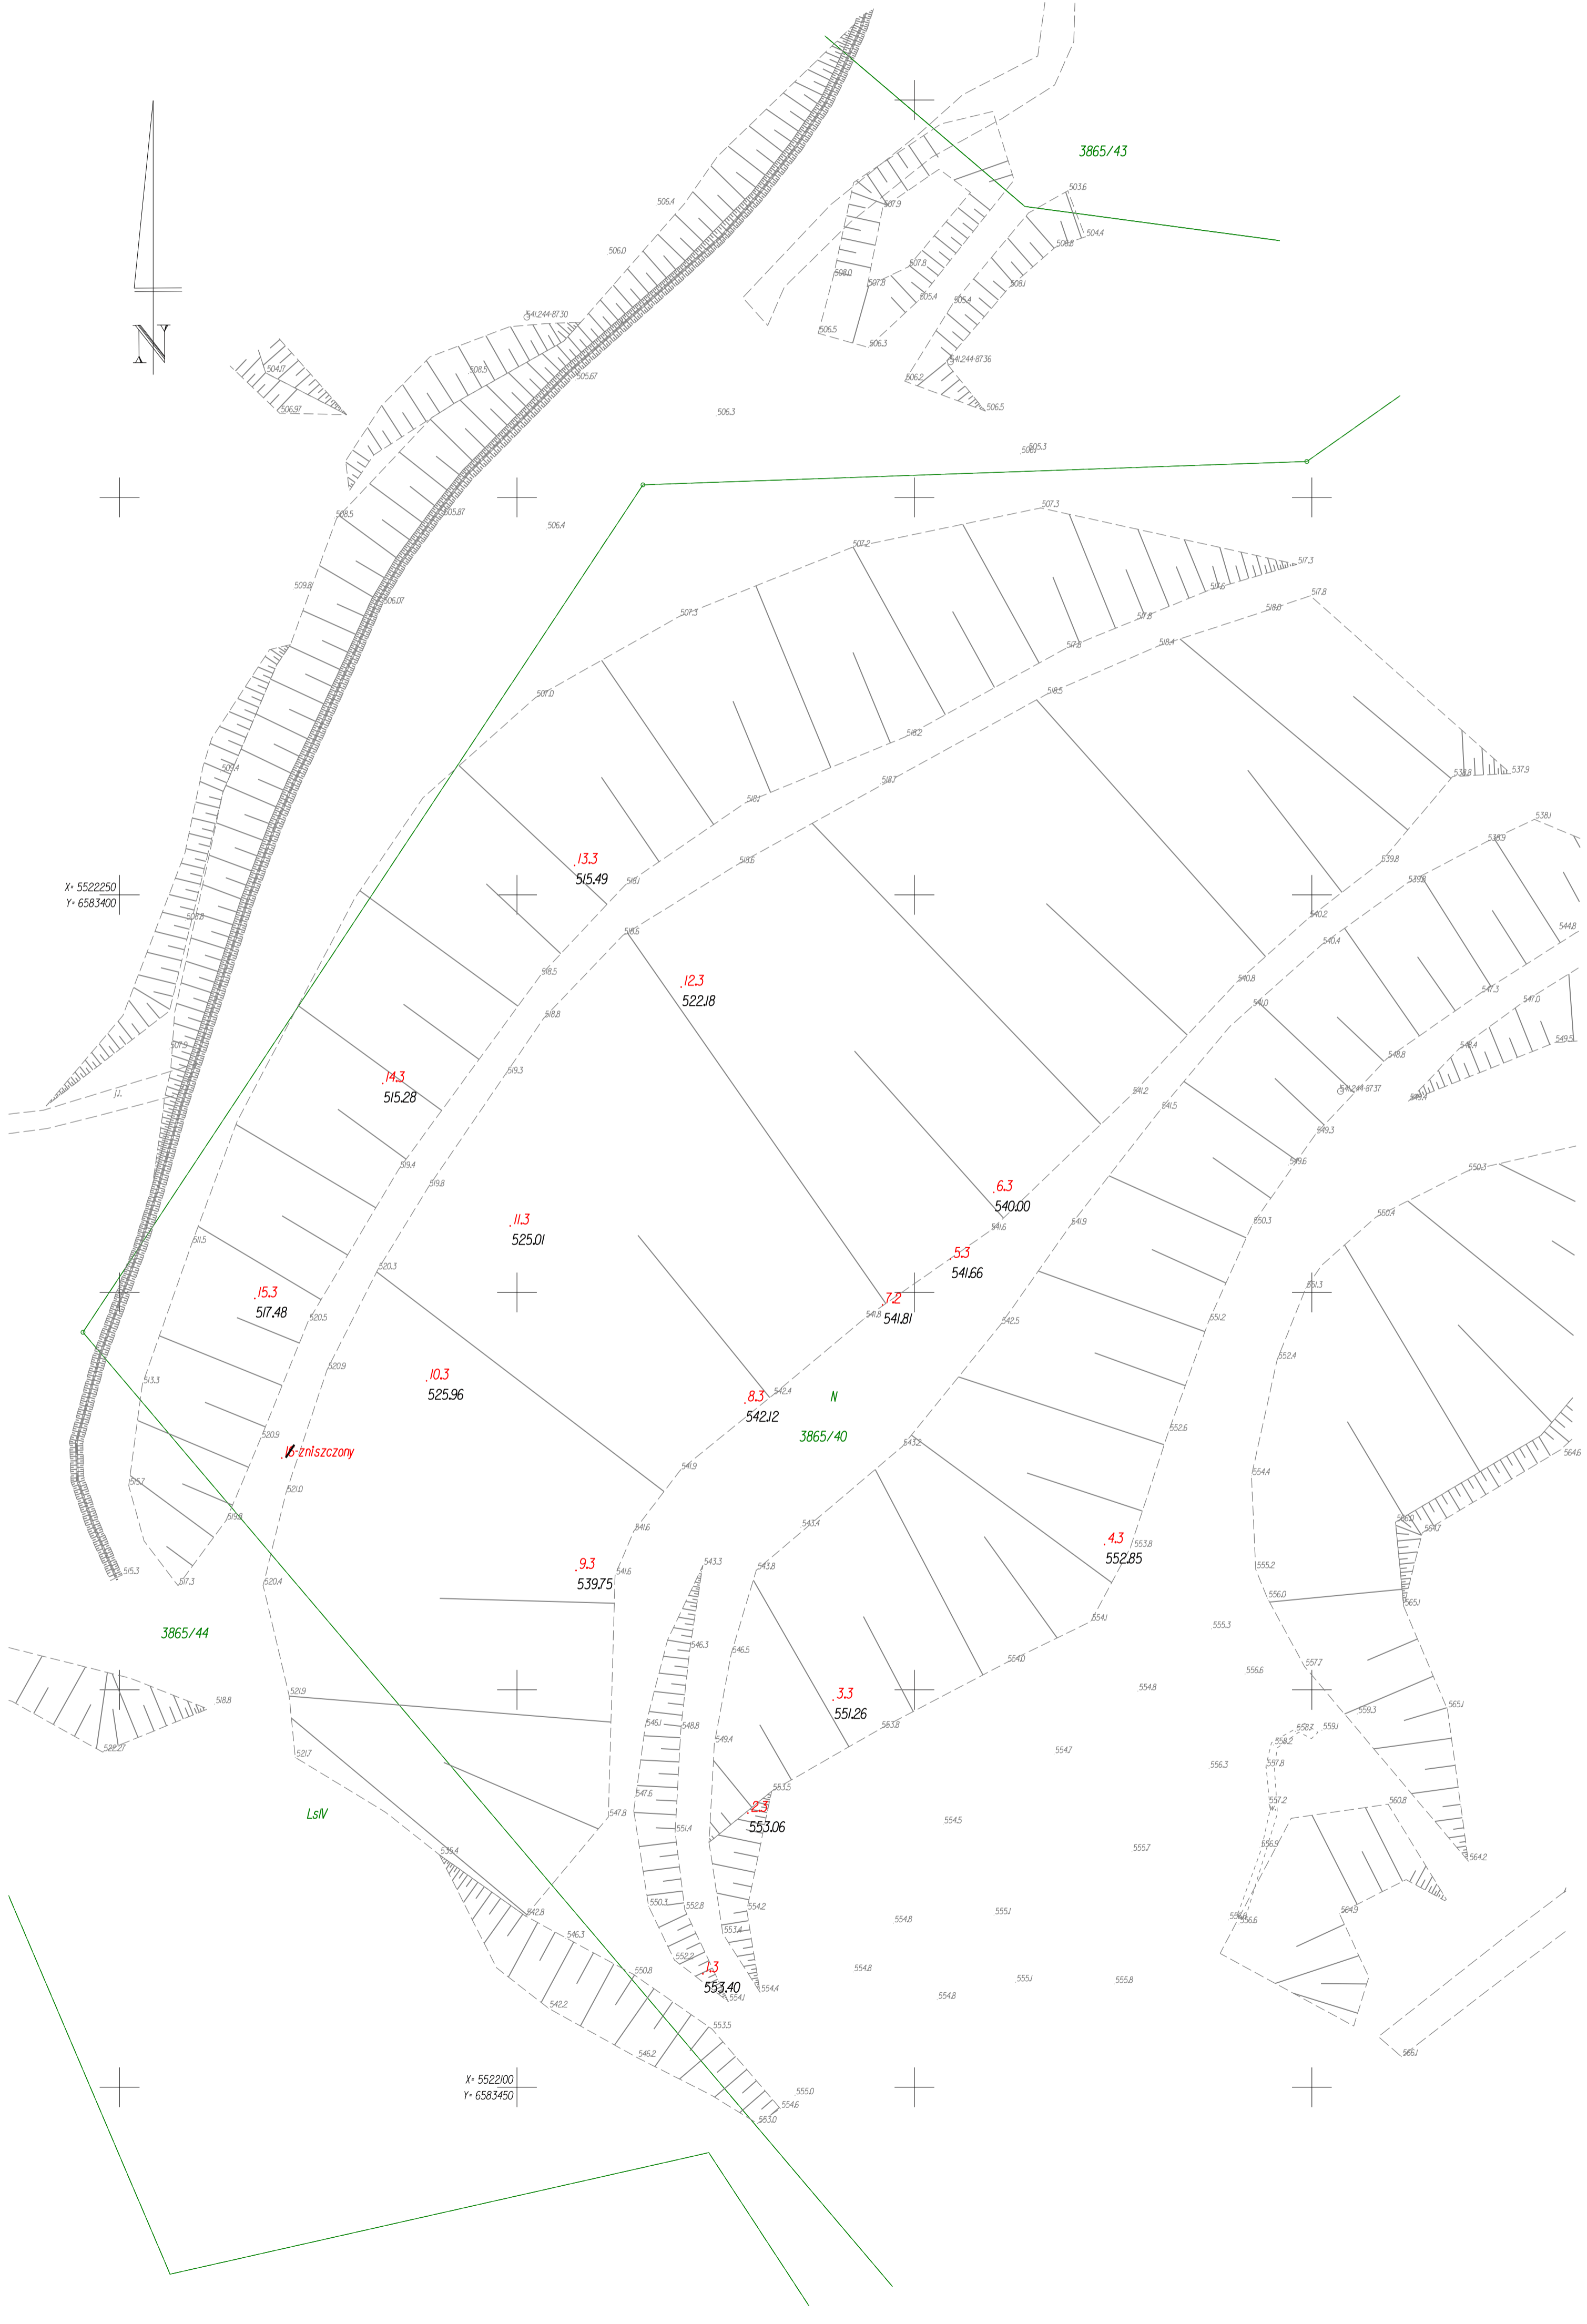
Mapa została sporządzona w skali 1:500 i z symboliką opisaną powyżej. Mapa stanowi załącznik do niniejszego raportu.

W raporcie załączono mapę z graficznym zobrazowaniem położenia pomierzonych punktów.

Po analizie wszystkich pomiarów, można stwierdzić, że na tym terenie wystąpiły minimalne przemieszczenia gruntu, w granicach od dwóch do pięciu centymetrów w dół skarpy. Zaleca się dalsze monitorowanie terenu. Może w przyszłości należałoby uzupełnić i dogęścić punkty.
