**Inwestor: Zarząd Dróg Powiatowych w Bielsku-Białej, 43-382 Bielsko-Biała, ul. T. Regera 81**

## **DOKUMENTACJA GEOLOGICZNO-INŻYNIERSKA**

**Temat: Bestwina, ul. Kościelna - likwidacja osuwiska na drodze  
powiatowej nr 4467S, w km 3+980**

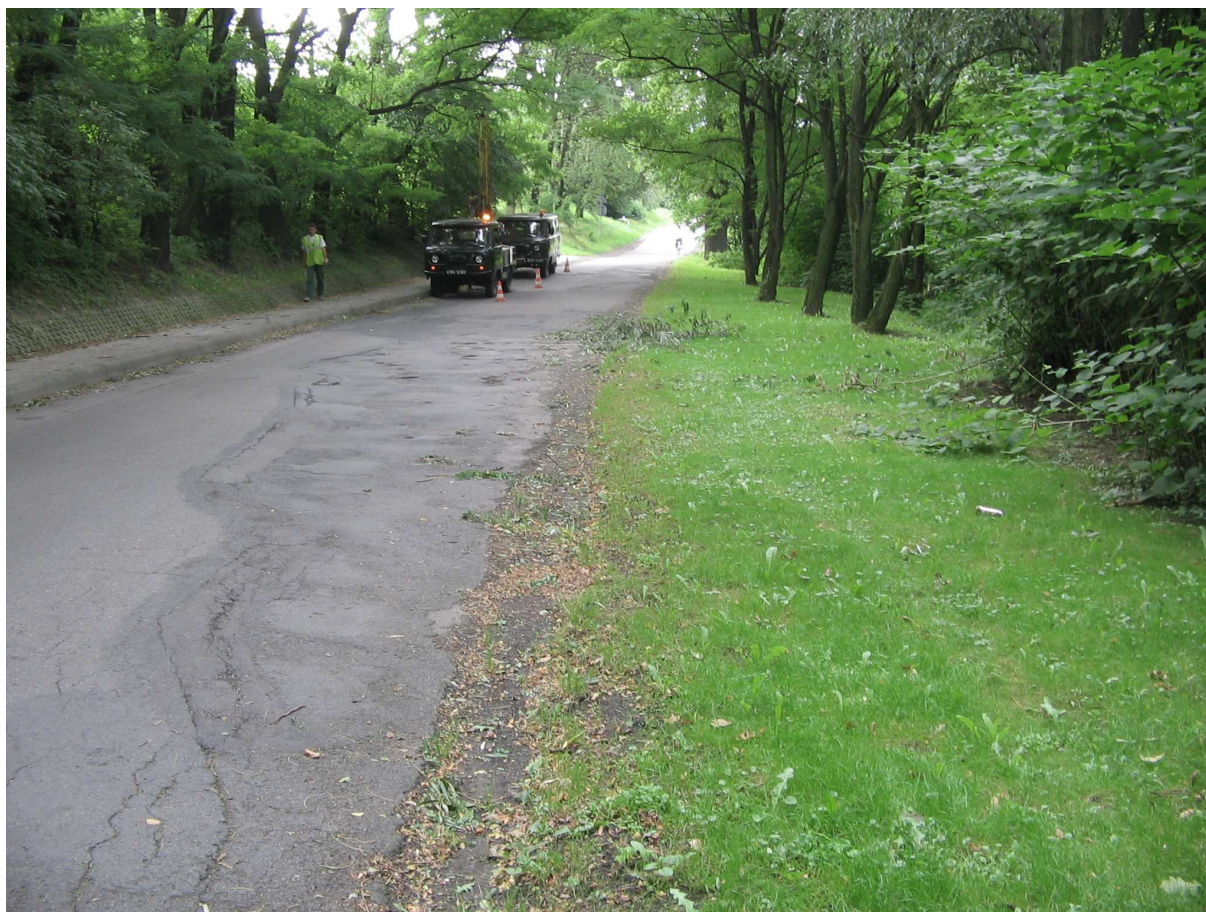
Fot. nr 2. Na zdjęciu widoczne jest półkoliste załamanie nawierzchni jezdni, podcięcie stoku po stronie wschodniej oraz nachylenie pni drzew w kierunku skarpy, po stronie przeciwnej.

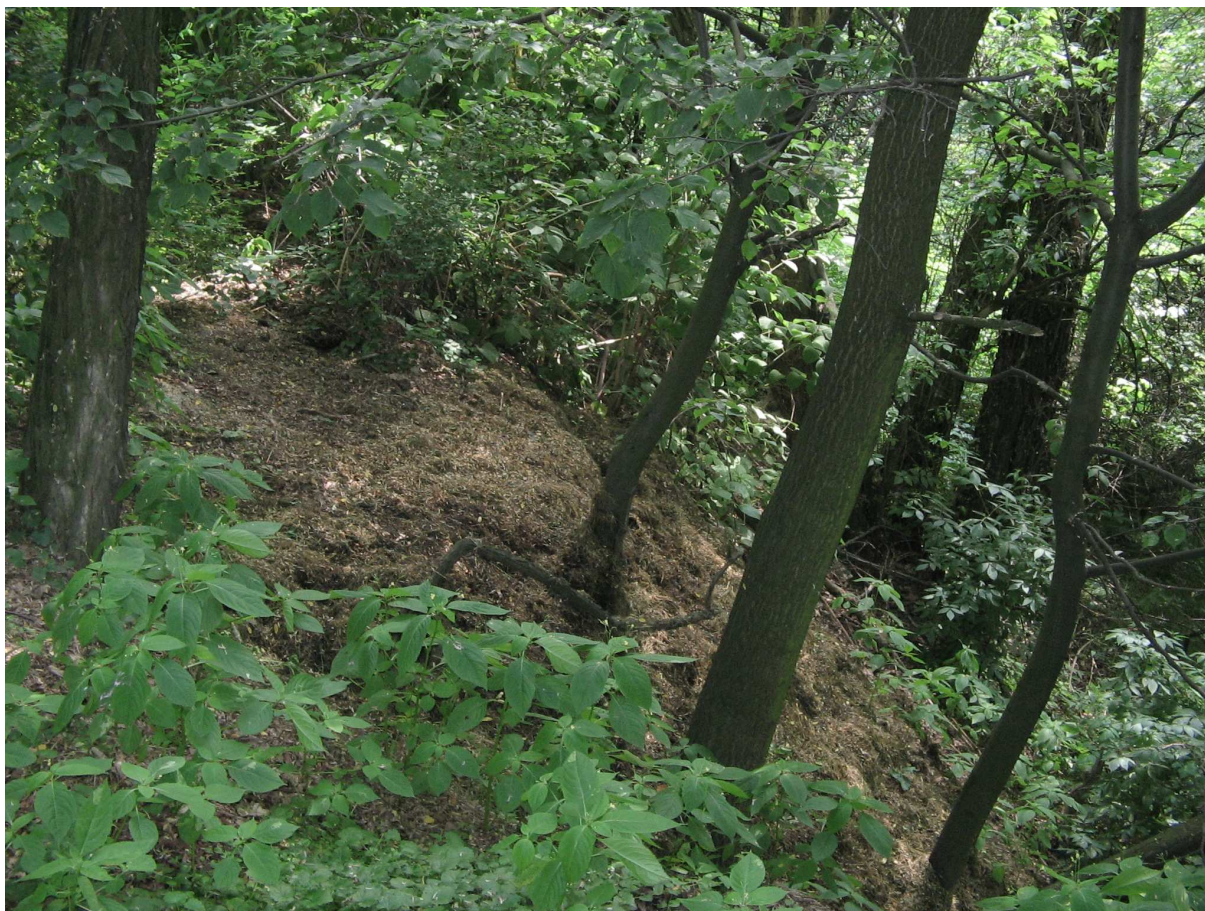
Fot. nr 3. Skarpa po zachodniej stronie drogi. Widoczne wyraźne przechylenie pni drzew w dół zbocza.
