INWENTARYZACJA USZKODZEŃ i PROJEKT REMONTU

**Most nad rzeką w miejscowości Ligota w ciągu Drogi
Powiatowej nr 4425S w km 4+962**

Bielsko-Biała 06.2010 rok

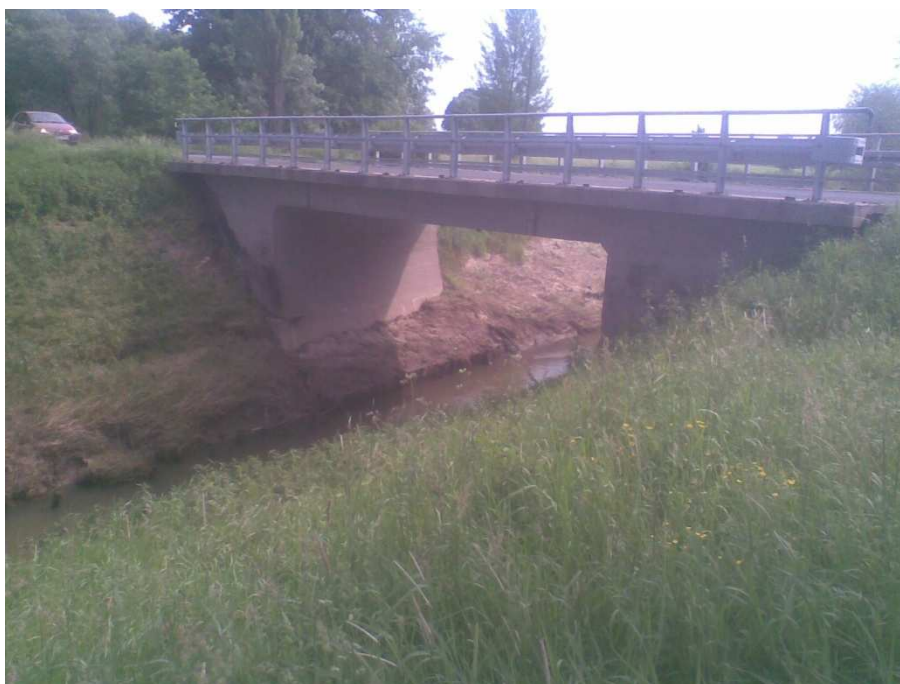
Uszkodzeniu uległy wzmocnienia skarp znajdujących się w bezpośrednim sąsiedztwie przyczółków po obydwóch stronach brzegu. Zostały uszkodzone palisady.

Materiał zasypowy znajdujący się pomiędzy palisadą i przyczółkiem został wypłukany. Brak gruntu pomiędzy przyczółkiem a palisadą przyczynia się do przyspieszonej korozji materiału palisady.

Fot. 1. Widok na uszkodzone zabezpieczenie podpory północnej mostu.

Remont obiektu mostowego obejmuje wymianę palisady drewnianej po obydwóch stronach cieku o łącznej długości 2x11,5m.

Przewidziano zabezpieczenie skarp w bezpośrednim sąsiedztwie przyczółka pomiędzy palisadą a korpusem przyczółka. Skarpy zabezpieczone narzutem kamiennym o średnicy kamienia od 120mm do 350 mm na zaprawie cementowej. Narzut znajduje się pomiędzy palisadą a korpusem przyczółków.

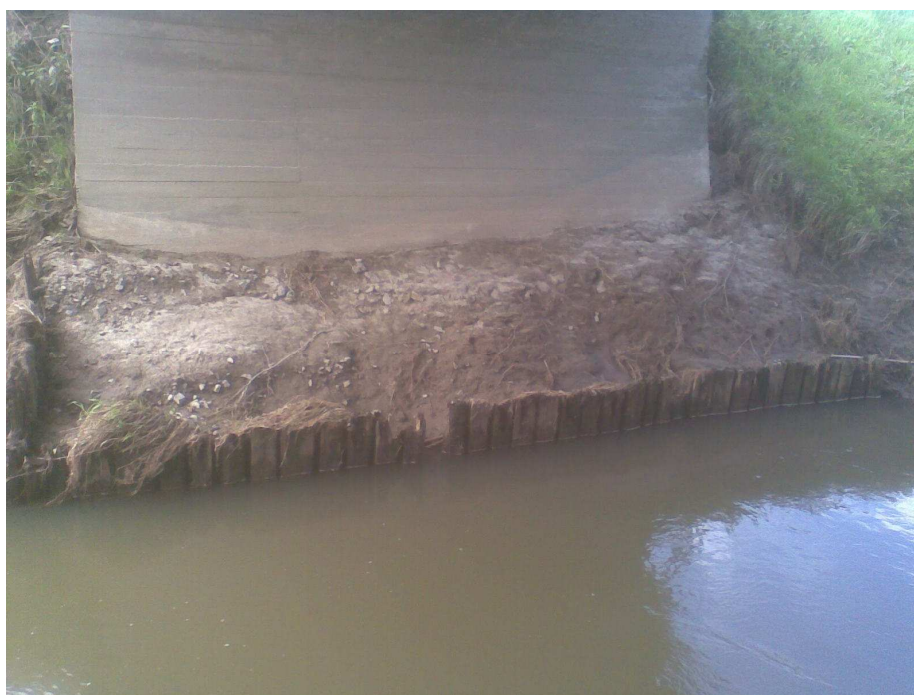
Fot. 2. Widok na zabezpieczenie podpory południowej mostu.
