I OPIS TECHNICZNY

Celem niniejszego opracowania jest sporządzenie inwentaryzacji uszkodzeń przepustu oraz wykonanie dokumentacji projektowej remontu obiektu mostowego.

Istniejący przepust ramowy usytuowany jest w ciągu drogi powiatowej 4431S Zabrzeg – Ligota km 2+ 322 w miejscowości Ligota. Jest to obiekt jednoprzęsłowy usytuowany pod kątem 90^0 do koryta potoku o całkowitej długości 7,85m i szerokości 6,65m. Szerokość jezdni na obiekcie wynosi 5,3m. Balustrady po obu stronach przepustu wykonane są z profili zimnogiętych. Wysokość balustrady 1,15m.

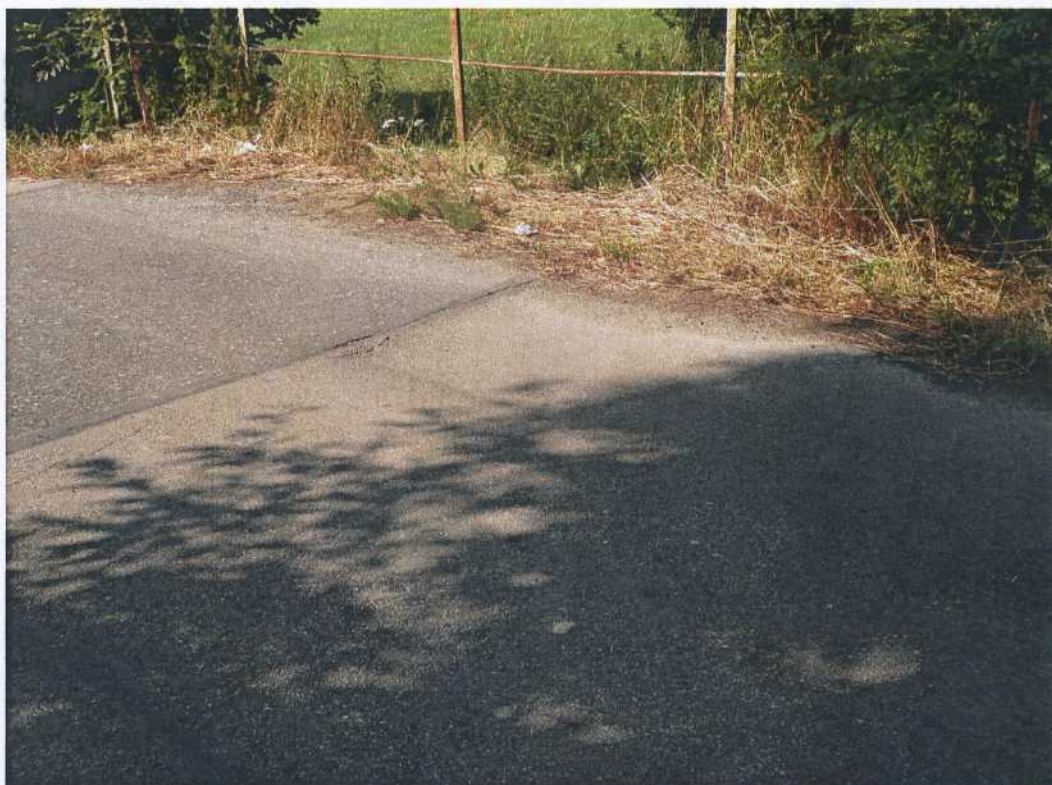
Obiekt w strefie podpór i płyt przejściowych został podmyty, uszkodzeniu uległa nawierzchnia bitumiczna na obiekcie i dojazdach do niego. Lokalnie uszkodzone są gzymsy i balustrady po obu stronach jezdni.

Fot.1 Uszkodzenia nawierzchni , widoczne deformacje w strefie płyt przejściowych.

Remont przepustu obejmuje rozebranie nawierzchni na obiekcie i dojazdach do niego po ~10m z każdej strony, zdjęcie podbudowy w strefie płyt przejściowych. Na płycie zostanie ułożona izolacja z papy termozgrzewalnej. W strefie płyt przejściowych na długości przepustu należy wylać chudy beton C12/15 gr. 50cm i szerokości 400cm. Jako dylatację należy zastosować *geosiatkę* ułożoną nad przepustem i chudym betonem w nawierzchni asfaltobetonowej.

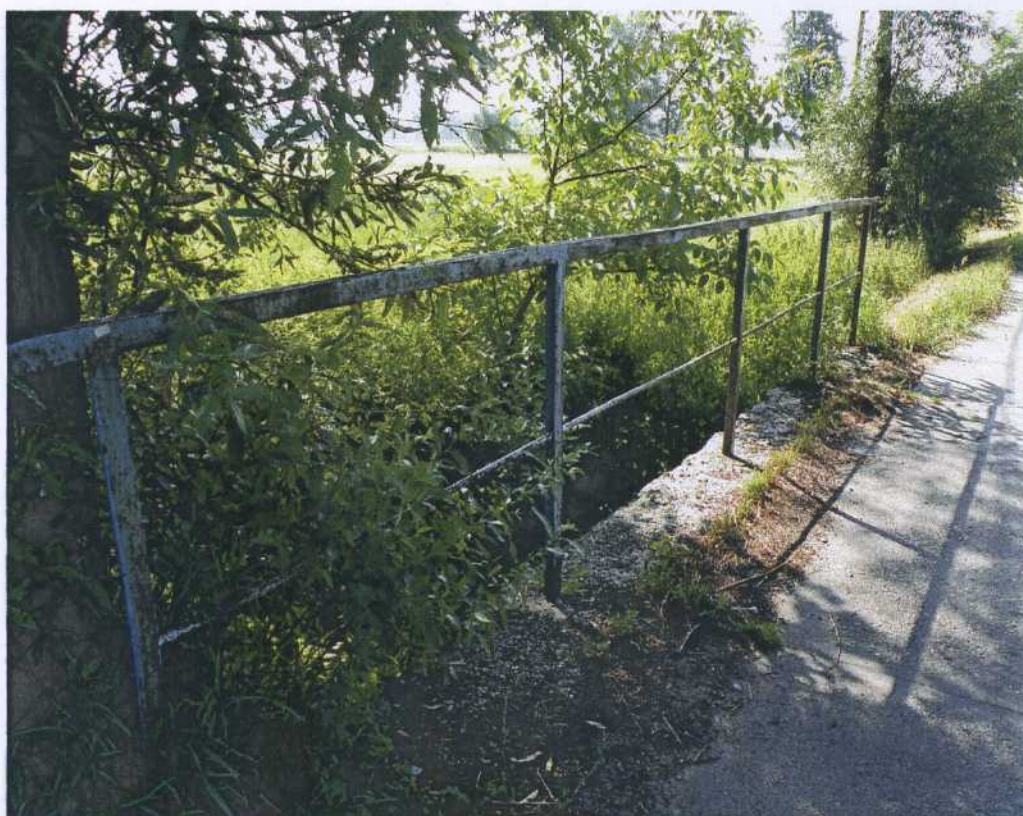
Fot. 2 Skorodowana i uszkodzona balustrada.

Remont obejmuje również wymianę istniejących barier na barieroporęcze.

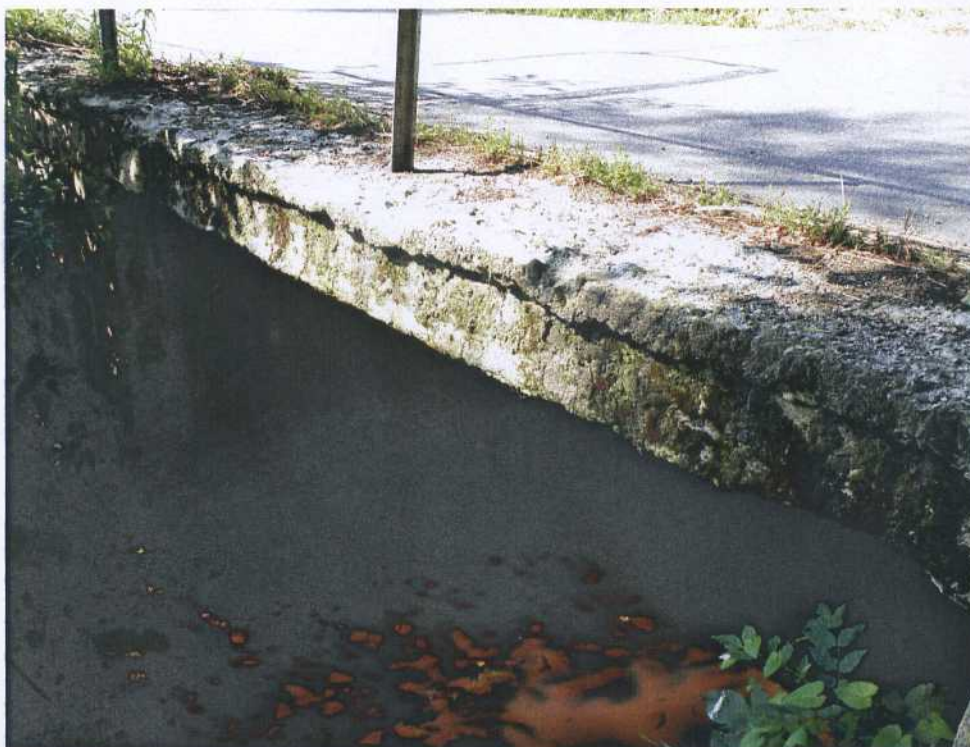
Fot. 3 Skorodowany gzyms

Prace obejmują również skucie skorodowanego betonu na ścianach czołowych i gzymsie i uzupełnienie ubytków mieszankami PCC.

Do naprawy ubytków betonowych i wykonania zwieńczenia gzymsów przewiduje się użycie mieszanki typu PCC.

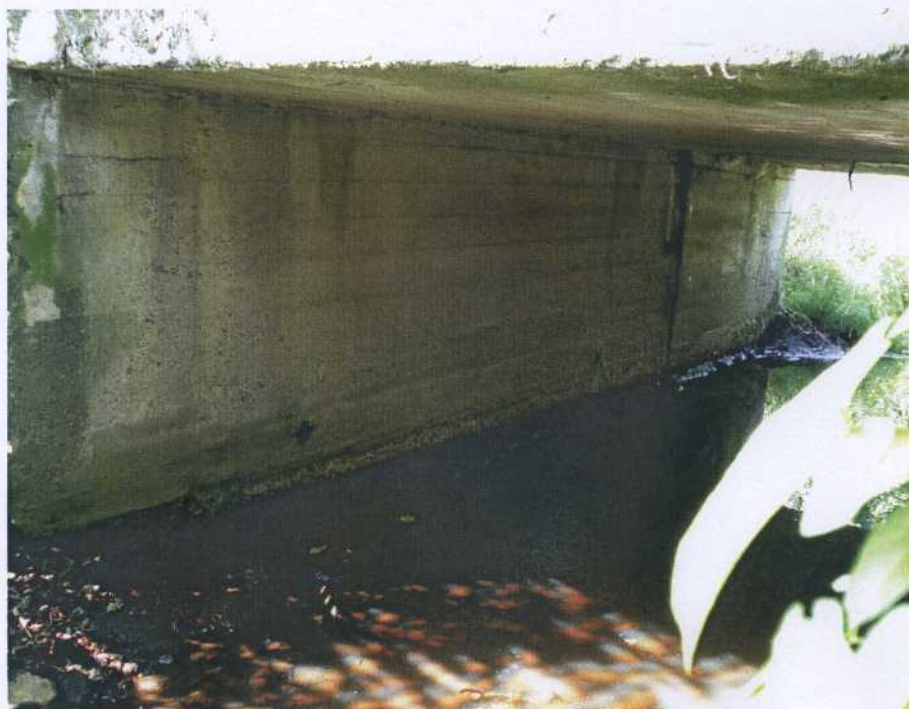
Fot. 4 Zamulony potok przy podporze lewobrzeżnej.

Dno potoku należy pogłębić o około 40 cm i ułożyć materace siatkowo- kamienne o szerokości 1,0m długości 3,0m i gr. 0,3m. Materace te będą też ułożone na skarpach potoku.
