DOKUMENTACJA GEOLOGICZNO-INŻYNIERSKA

**Temat: Stara Wieś - likwidacja osuwiska na drodze powiatowej
nr S 4488, w km 2+370**

Miejscowość: Stara Wieś
Powiat: bielski
Województwo: śląskie

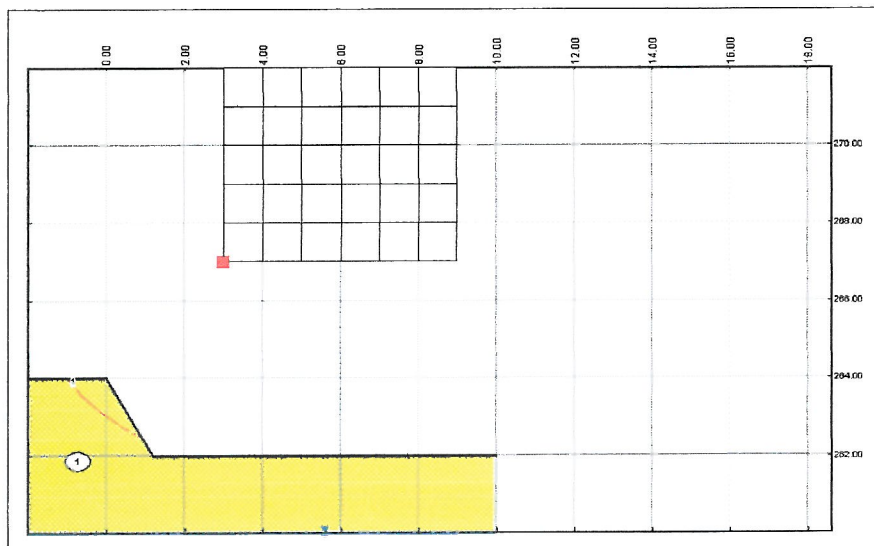
X= 4.00	Y= 268.00	R= 7.00	MPe= 7.649
X= 4.00	Y= 268.00	R= 7.00	MPc= 7.649

Jak wynika z obliczeń współczynnik stateczności skarpy uzyskał minimalne wartości z dużym zapasem (7,604 - 7,812) w zależności od metody, przy założeniu skarpy o nachyleniu 60° i wysokości 2 m.

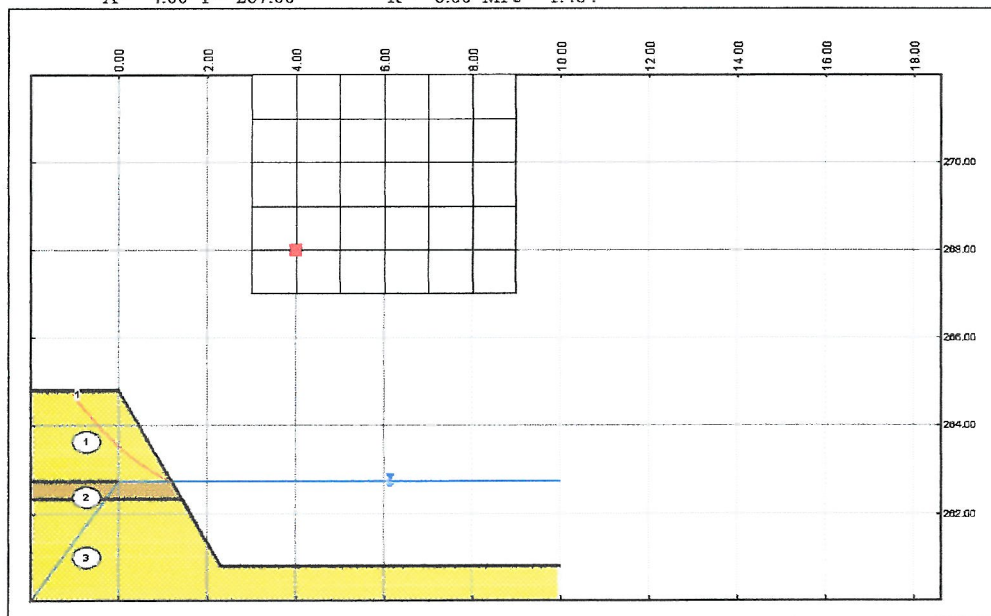
X= 4.00 Y= 267.00	R= 6.00 MPe= 1.554
X= 4.00 Y= 267.00	R= 6.00 MPc= 1.464

Jak wynika z obliczeń współczynnik stateczności skarpy uzyskał minimalne wartości 1,464 - 1,703 w zależności od metody, przy założeniu skarpy o nachyleniu 60° i wysokości 4 m.

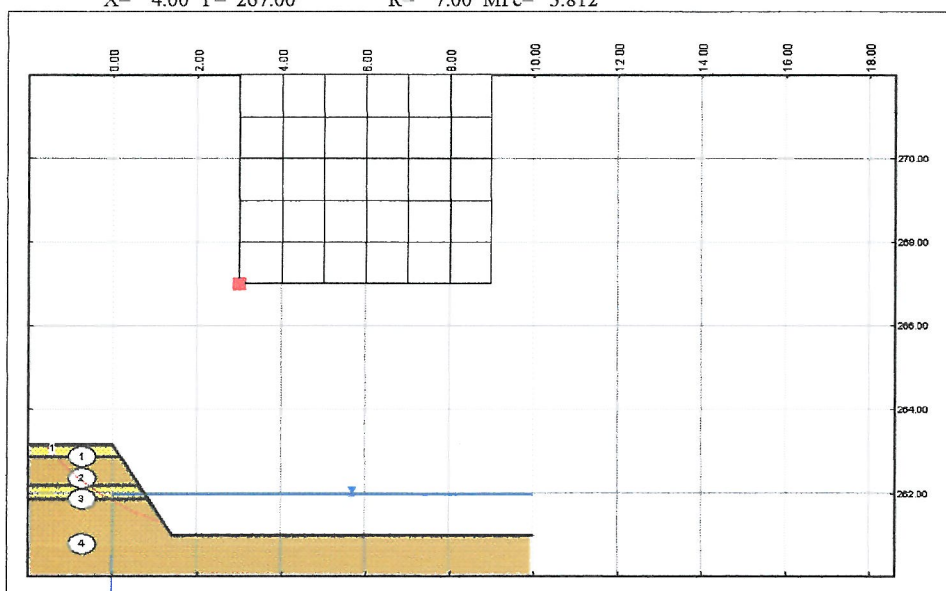
3. Skarpa wzdłuż przekroju nr VIII-VIII'

X= 4.00 Y= 267.00	R= 7.00 MPe= 5.751
X= 4.00 Y= 267.00	R= 7.00 MPc= 3.812

Jak wynika z obliczeń współczynnik stateczności skarpy uzyskał minimalne wartości 3,203 - 5,875 w zależności od metody, przy założeniu skarpy o nachyleniu 60° i wysokości 2,3 m. Nie uwzględniono nasypu i jego ciężaru.

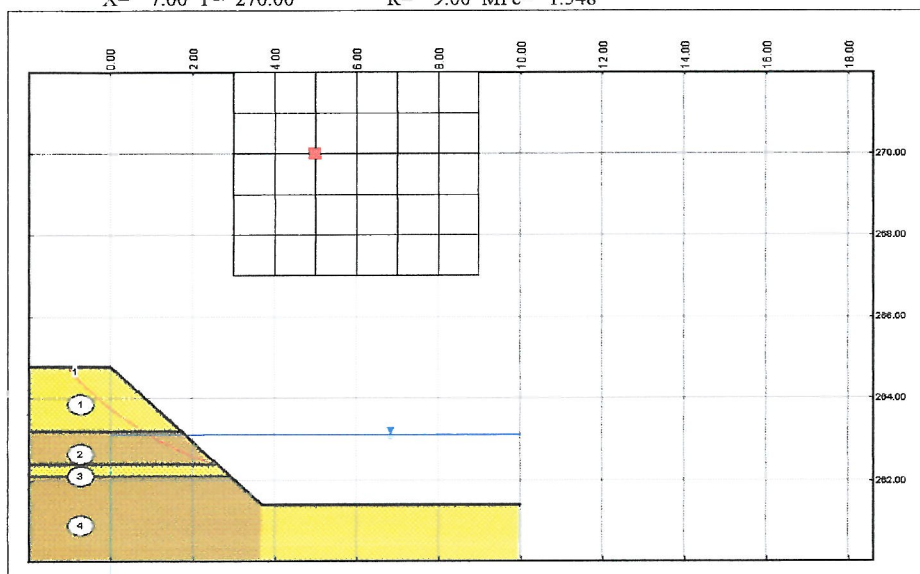
3. Skarpa wzdłuż przekroju nr X-X''

X= 7.00 Y= 270.00 R= 9.00 MP_e= 1.658
X= 7.00 Y= 270.00 R= 9.00 MP_c= 1.548

Jak wynika z obliczeń współczynnik stateczności skarpy uzyskał minimalne wartości 1,548 - 2,021 w zależności od metody.
