Dokumentacja fotograficzna

Temat: Stara Wieś - likwidacja osuwiska na drodze
powiatowej nr S 4488, w km 2+370

Zał. nr 10

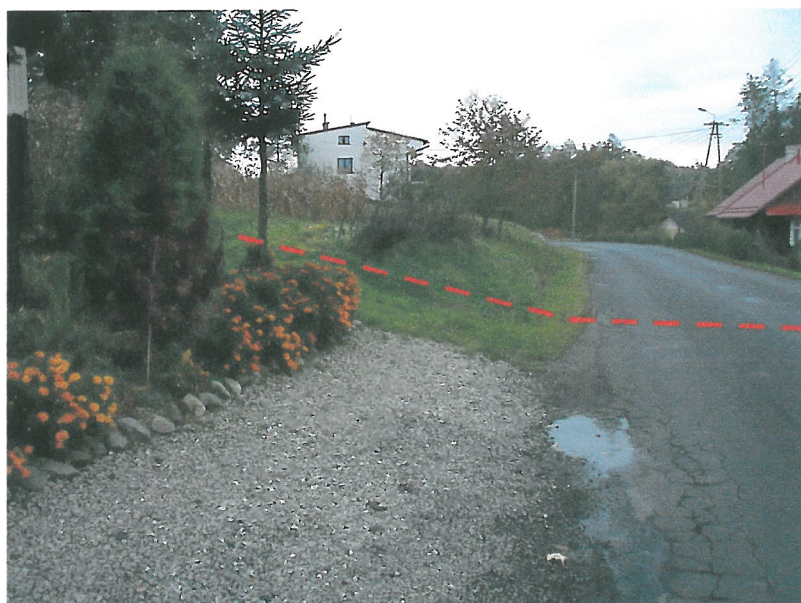
Fot.1. Początek odcinka na wysokości posesji nr 27. Widoczne spękania nawierzchni od strony przystokowej (linią przerywaną wskazano przebieg przekroju geol.-inż. nr V-V')

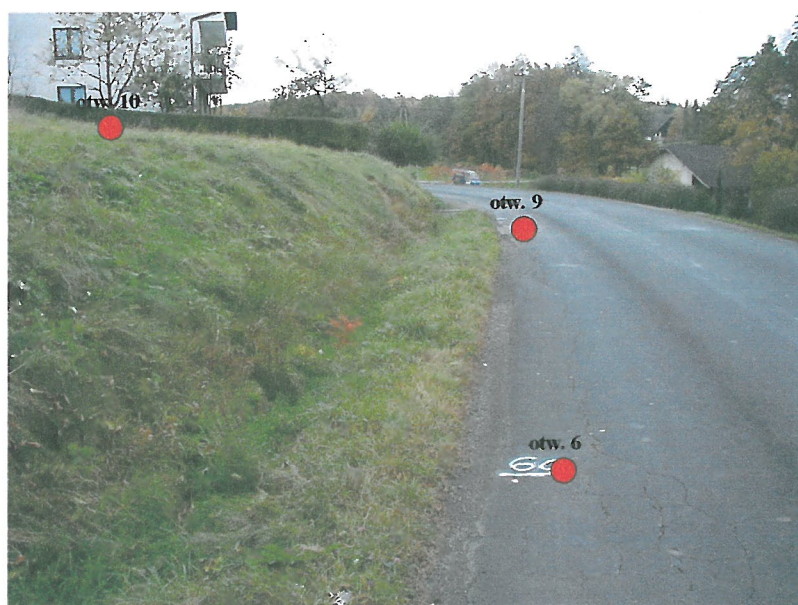
Fot.2. Odcinek drogi i skarpy niższej terasy osuwiskowej pomiędzy posesjami nr 27 i 29. Widoczne duże nachylenie krawędzi skarpy utworzone w wyniku podcięcia rowem odwadniającym oraz spękania i obniżenie nawierzchni od strony przystokowej (na zdjęciu naniesiono miejsca lokalizacji niektórych wyrobisk).

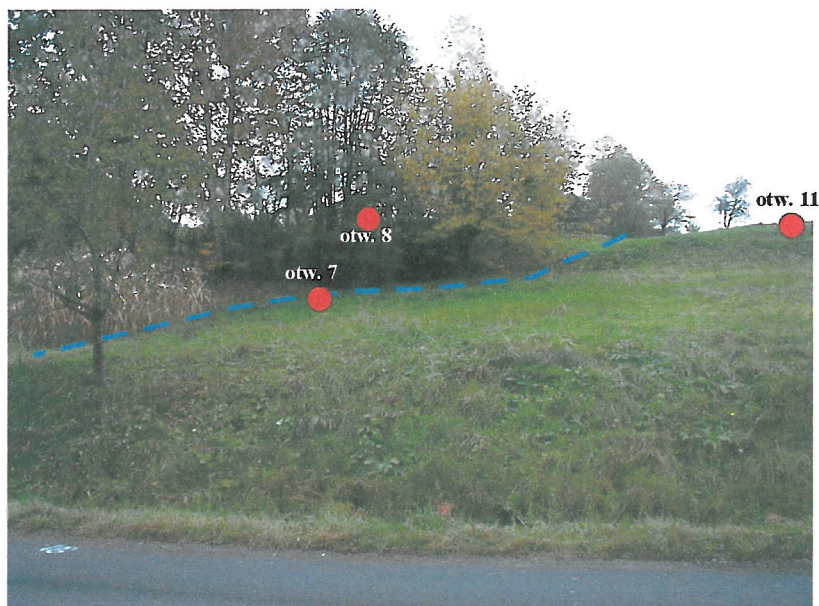
Fot.3. Niebieską linią przerywaną podkreślono orientacyjny przebieg linii rowu melioracyjnego, będącego szczątkowym śladem po dawnym cieku, przecinającym zbocze pomiędzy otw. nr 8 i 11. Wyraźnie widoczne jest rozcięcie górnej skarpy.

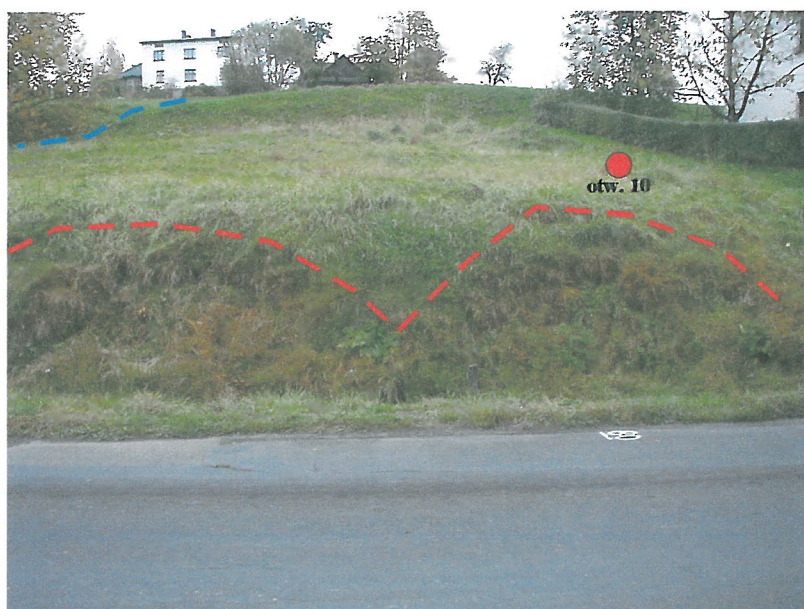
Fot.4. Dwa małe osunięcia w obrębie krawędzi dolnej części niższej terasy (granice podkreślono linią czerwoną). na działce obok posesji nr 29. W tle krawędź terasy wyższej oraz posesja przy ul. Akacjowej 13, od której biegnie rów melioracyjny z fot. nr 3. Widoczne również obniżenie nawierzchni od strony przystokowej, wzdłuż nieszczelnego rowu przydrożnego.

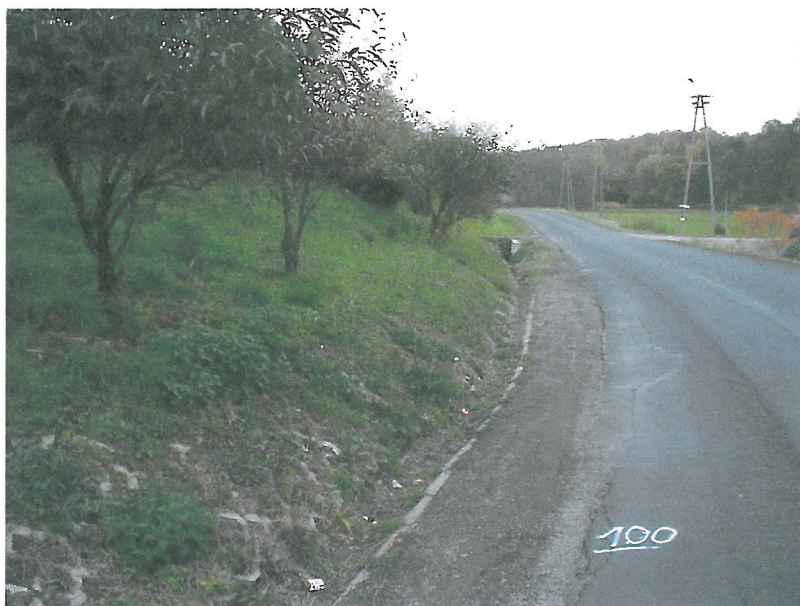
Fot.5. Efekt tymczasowych napraw. Zabezpieczenie skarpy poniżej posesji nr 29 ażurowymi elementami betonowymi. Rów przydrożny umocniono, poszerzono i nadsypano pobocze oraz naprawiono nawierzchnię w miejscu jej wcześniejszego obniżenia.

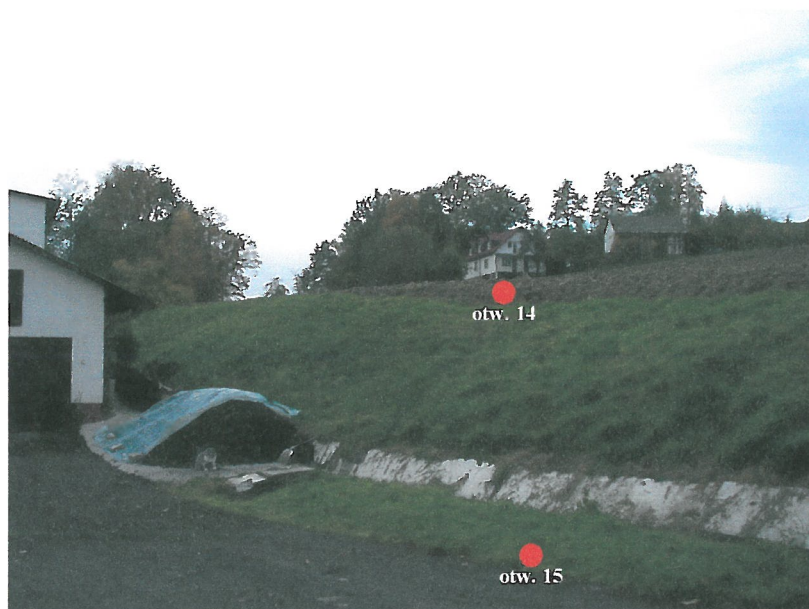
Fot.6. Zdeformowana i napierająca na budynek mieszkalny i garaż posesji nr 29 skarpa górnej półki terasowej. Deformacja jest wynikiem obsunięcia gruntu po wykonaniu linii uzbrojenia podziemnego wzdłuż górnej krawędzi skarpy. Za pryzmą węgla widoczny niski mur oporowy wykonany przez właściciela obiektu.

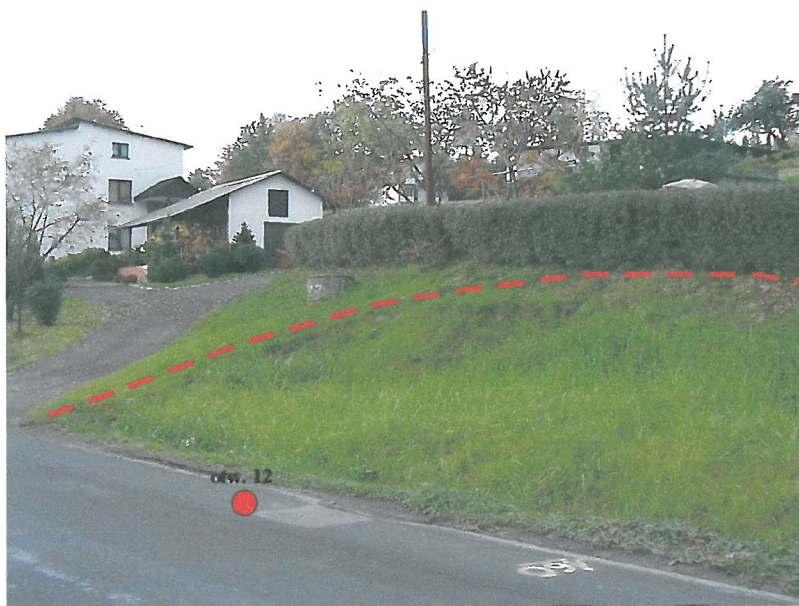
Fot. 7. Małe osuwisko w obrębie krawędzi dolnej półki terasowej, poniżej posesji nr 33. Na zdjęciu widoczna jest studnia powyżej osuwiska, cały czas eksploatowana oraz dojazd do posesji nr 29 poprowadzony nasypem żużlowym (kolorem czerwonym podkreślono linię krawędziową osuwiska)

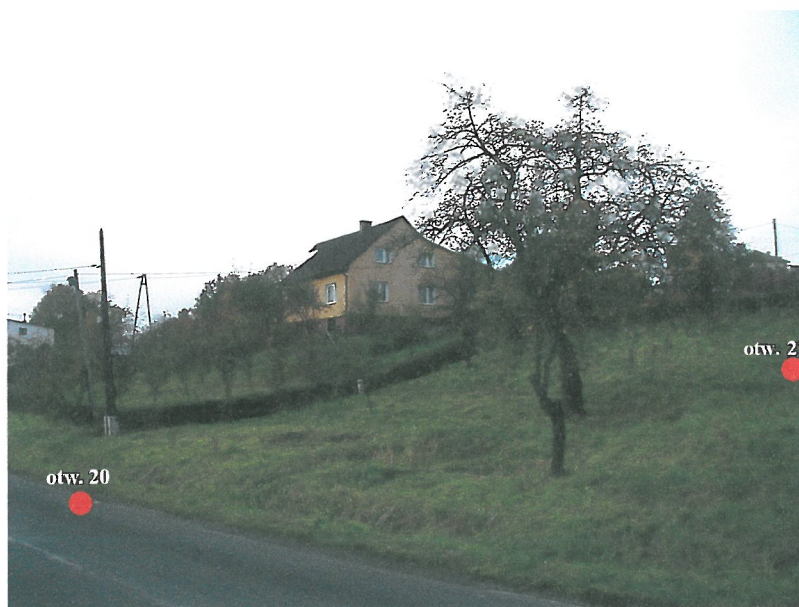
Fot. 8. Końcowy odcinek drogi. Za linią drogi widoczne młaki wypełnione wodą oraz łagodne zbocze bez wyraźnie zarysowanych krawędzi morfologicznych. W tle budynek nr 33.
