**PRZEBUDOWA MOSTU W CIĄGU DROGI POWIATOWEJ NR
4426S LANDEK - LIGOTA - MAZAŃCOWICE - STARE BIELSKO,
NAD POTOKIEM WAPIENICA W MAZAŃCOWICACH**

**INWENTARYZACJA
ISTNIEJĄCEGO MOSTU**

**ZARZĄD DRÓG POWIATOWYCH
w Bielsku-Białej**
43-300 BIELSKO-BIAŁA
UL. REGERA 81

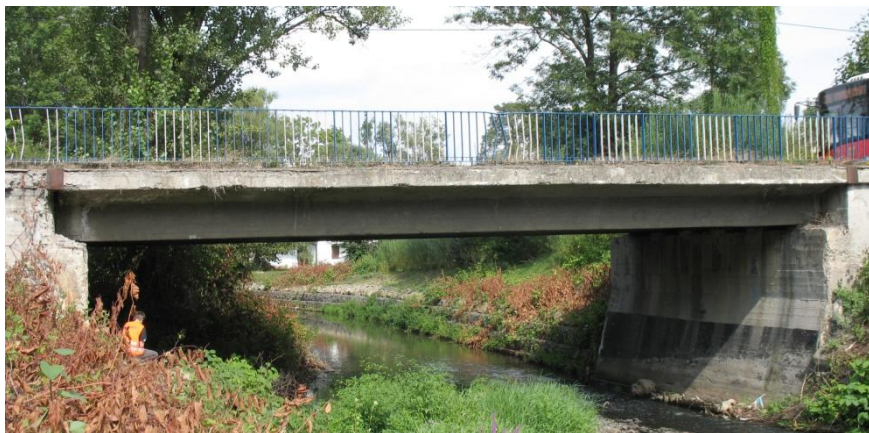
Widok od strony górnej wody

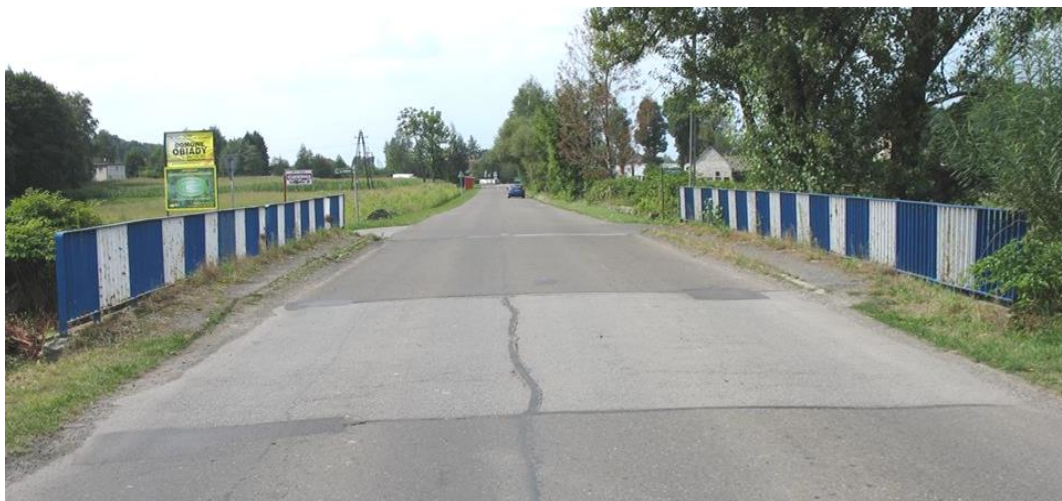
Widok na most od strony Bielska-Białej

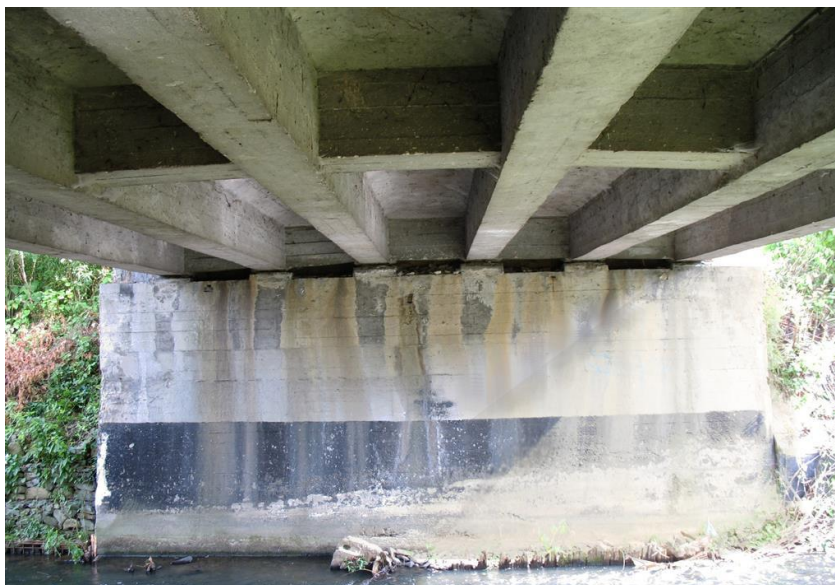
Konstrukcję nośną mostu stanowi ruszt żelbetowy złożony z sześciu belek podłużnych i trzech poprzecznic: dwóch podporowych i jednej w środku rozpiętości. Podstawowe parametry geometryczne konstrukcji są następujące:

Schematem statycznym ustroju nośnego jest ruszt swobodnie oparty na masywnych podporach betonowych. Pod jednakowymi belkami przewidziano kilkucentymetrowej wysokości ciosy podłożyskowe. Są to betonowe podlewki pod łożyska styczne z blach stalowych. Pochylenie płyty pomostu zapewniono poprzez zmienną wysokość tychże ciosów.

Widok na przyczółek południowy-wschodni i poprzecznice w środku rozpiętości

Przyczółki to klasyczne masywne podpory betonowe. Nachylenie ściany wewnętrznej (od strony potoku) korpusu przyczółka jest zmienne. Mierzac od góry, na wysokości ok. 1,1m jej nachylenie wynosi ok. 3%, a poniżej, w kierunku fundamentu, około 20%. Z tego można wnioskować, że grubość ściany korpusu jest zmienna i rośnie w kierunku fundamentu. Przy przyczółku południowym widoczne są resztki drewnianej ścianki szczelnej. Stąd można wnioskować, że most został posadowiony bezpośrednio. Szerokość korpusu przyczółka poniżej łożysk wynosi 9,60m.

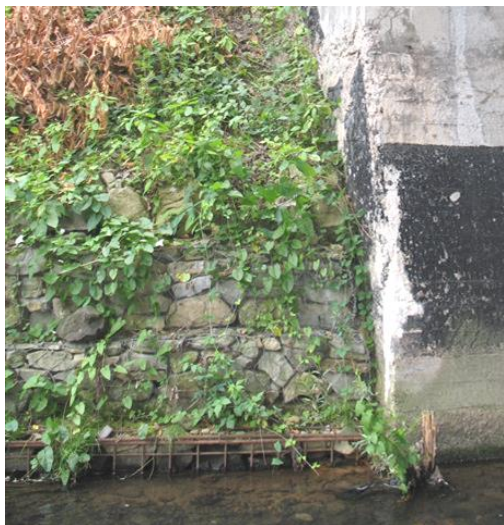
Od strony górnej wody, bezpośrednio przed mostem obydwie brzozy potoku zostały umocnione koszami kamiennymi. Lewy brzeg umocniono na długości 20m, a prawy na długości 25m. Natomiast poniżej mostu koszami kamiennymi umocniono tylko prawy brzeg, na długości od mostu do progu w km 7+080. Lewy brzeg potoku jest w stanie naturalnym, a lewobrzeżna skarpa zawężyła dno koryta potoku o około 30-40% w stosunku do jego szerokości pod mostem (z 11,5m do ok. 7÷8m).

◀ *Umocnienie brzegów koszami kamiennymi:
na dnie kosze ze sztywnych prętów,
na nich 2 rzędy koszy w siatkach stalowych.*

Dno potoku umocniono progiem kamiennym w koszach ze sztywnych prętów zbrojeniowych. Bezpośrednio po prawej stronie przyczółka południowego wykonano ponadto ścianę wzmacniającą żelbetową o długości ok. 4m i wysokości ok. 1,5m ponad zwierciadło wody normalnej. Poziom wody normalnej w dniu 22.08.2013 zarejestrowano jako 272,80m n.p.m., natomiast położenie najniższego punktu naturalnego dna koryta pod mostem ustalono jako 272,60m n.p.m.
