Raport pomiarowy

Osuwisko Szczyrk (Dunacie)

Raport z trzeciego pomiaru kontrolnego sieci punktów powierzchniowych oraz reperów na budynkach mieszkalnych w ramach geodezyjnego monitorowania osuwiska i odkształceń budynków.

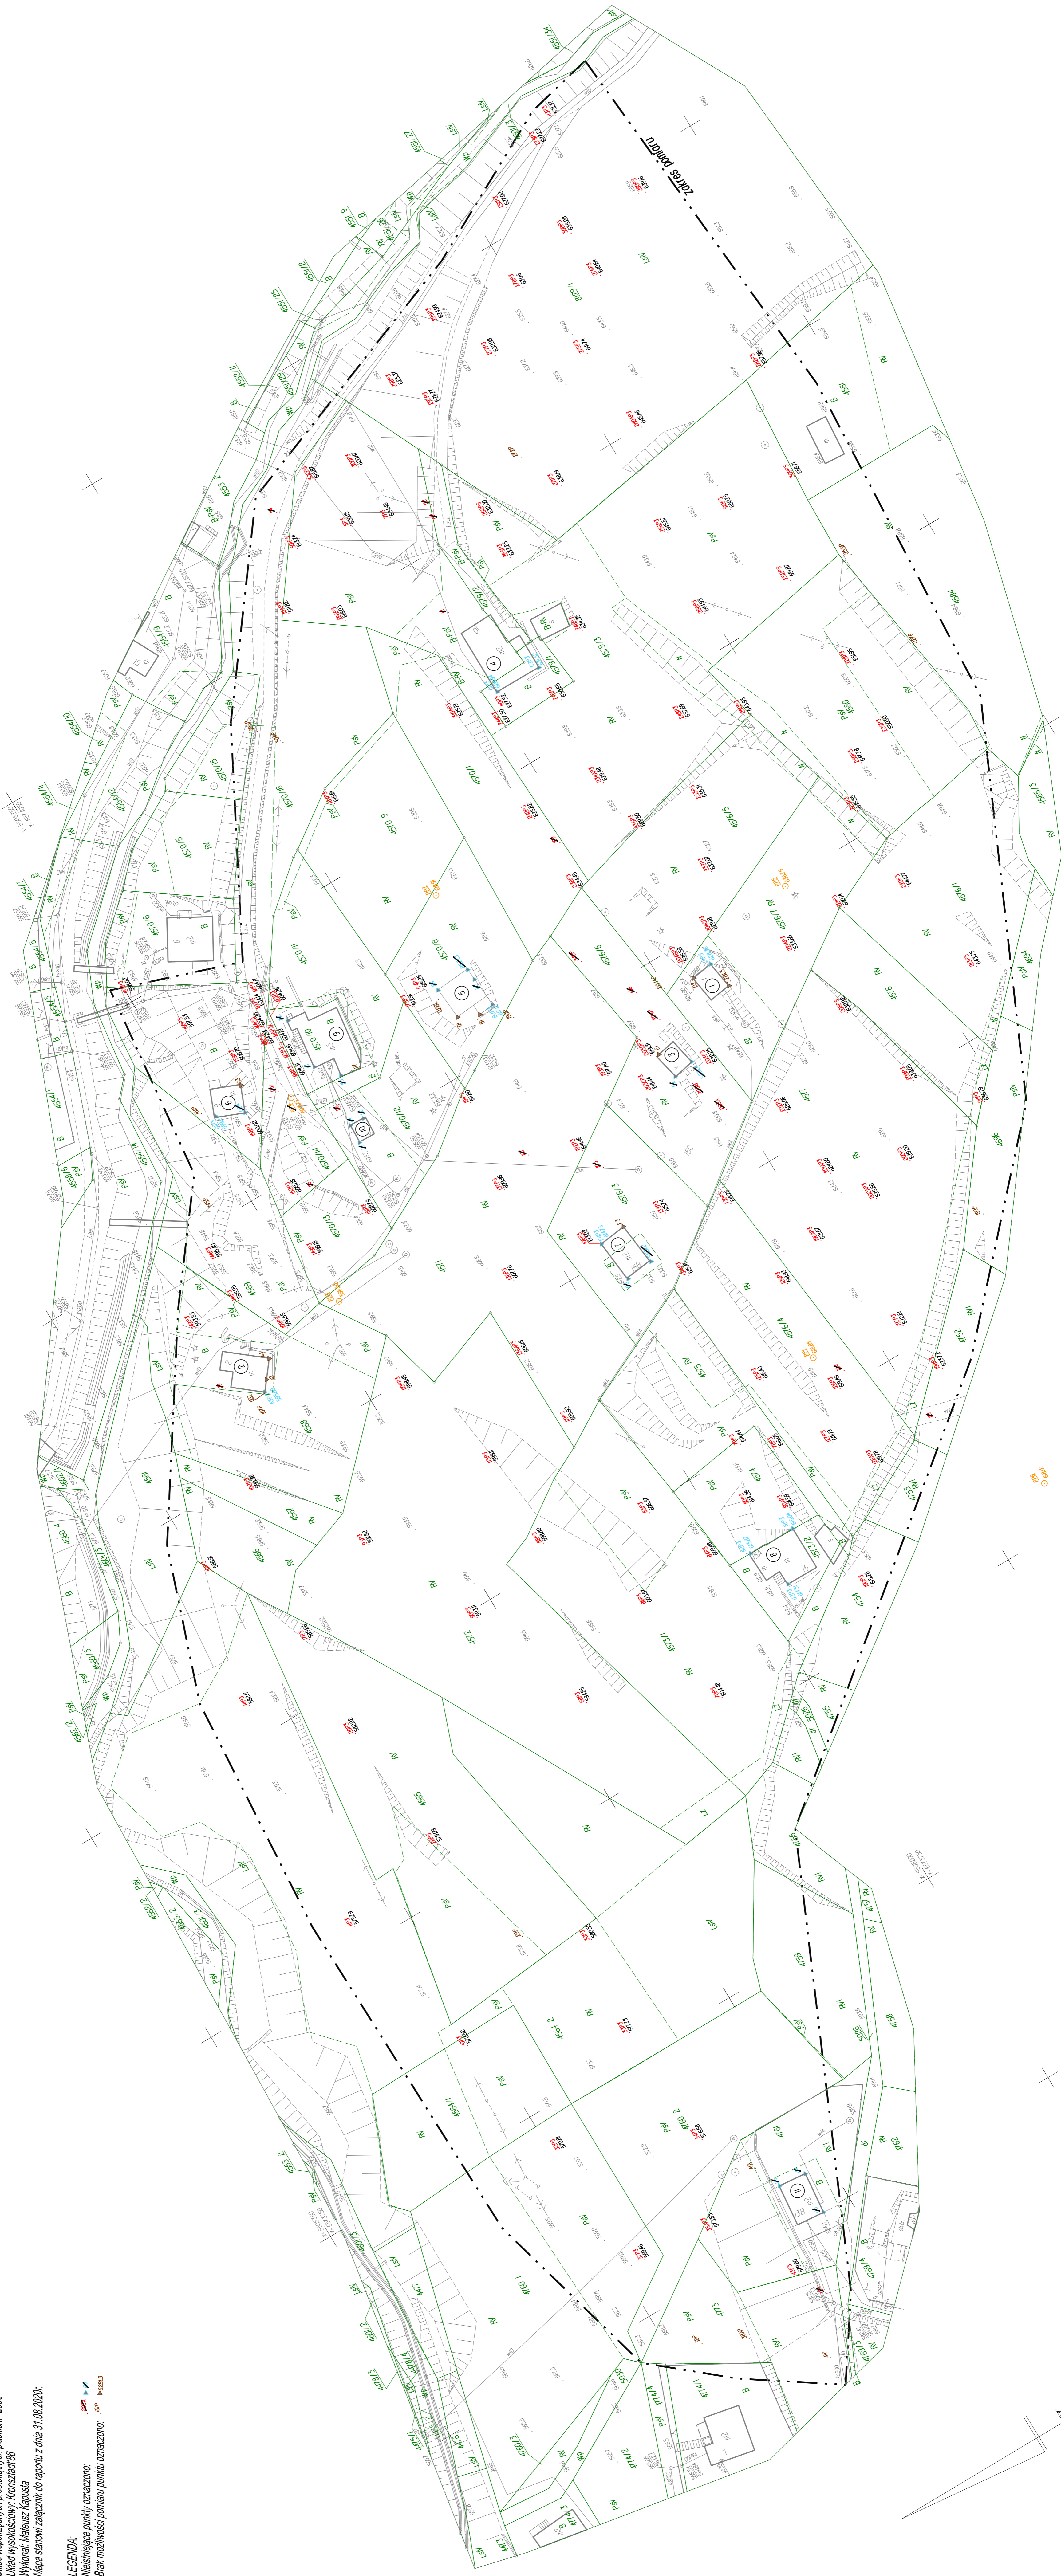
MAPA SYTUACYJNO - WYSOKOŚCIOWA
z pomiaru kontingentnego osuwiska w Szczytku (Dunajec)

Punkty bazowe osnowy do pomiaru tachimetrycznego oznaczono na mapie wynikowej na pomarańczowo (PP1-PP6).

Punkty pomiarowe oznaczono opisem w kolorze czerwonym z rzędną w kolorze czarnym.

Repery na budynkach oznaczono kolorem niebieskim z rzędnymi także na niebiesko.

Punkty, których nie można było pomierzyć oznaczono kolorem brązowym, a punkty nieistniejące przekreślono ukośną linią w kolorze czarnym.

Mapa została sporządzona w skali 1:500 i z symboliką opisaną powyżej. Zakres osuwiska (pomiaru) oznaczono grubą linią przerywaną. Mapa stanowi załącznik do niniejszego raportu.

Po analizie wszystkich pomiarów, można stwierdzić, że na tym terenie nie wystąpiły jak dotąd istotne przemieszczenia, które świadczyłyby o występowaniu zjawisk osuwiskowych na monitorowanym terenie. Zaleca się jednak dalsze monitorowanie terenu. Może w przyszłości należałoby uzupełnić i dogęścić brakujące punkty.
