# Raport pomiarowy

## Osuwisko Szczyrk (Dunacie)

Raport z czwartego pomiaru kontrolnego sieci punktów powierzchniowych oraz reperów na budynkach mieszkalnych w ramach geodezyjnego monitorowania osuwiska i odkształceń budynków.

MAPA SYTUACYJNO - WYSOKOŚCIOWA  
z pomiaru kontrolnego osuwiska w Szczyrku (Dunacie)  
Skala 1: 500  
Data pomiaru: 30 września 2021r.  
Układ współrzędnych prostokątnych płaskich: "2000"  
Układ wysokościowy: Kronstadt'86  
Wykonał: Mateusz Kapusta  
Mapa stanowi załącznik do raportu z dnia 25.10.2021r.

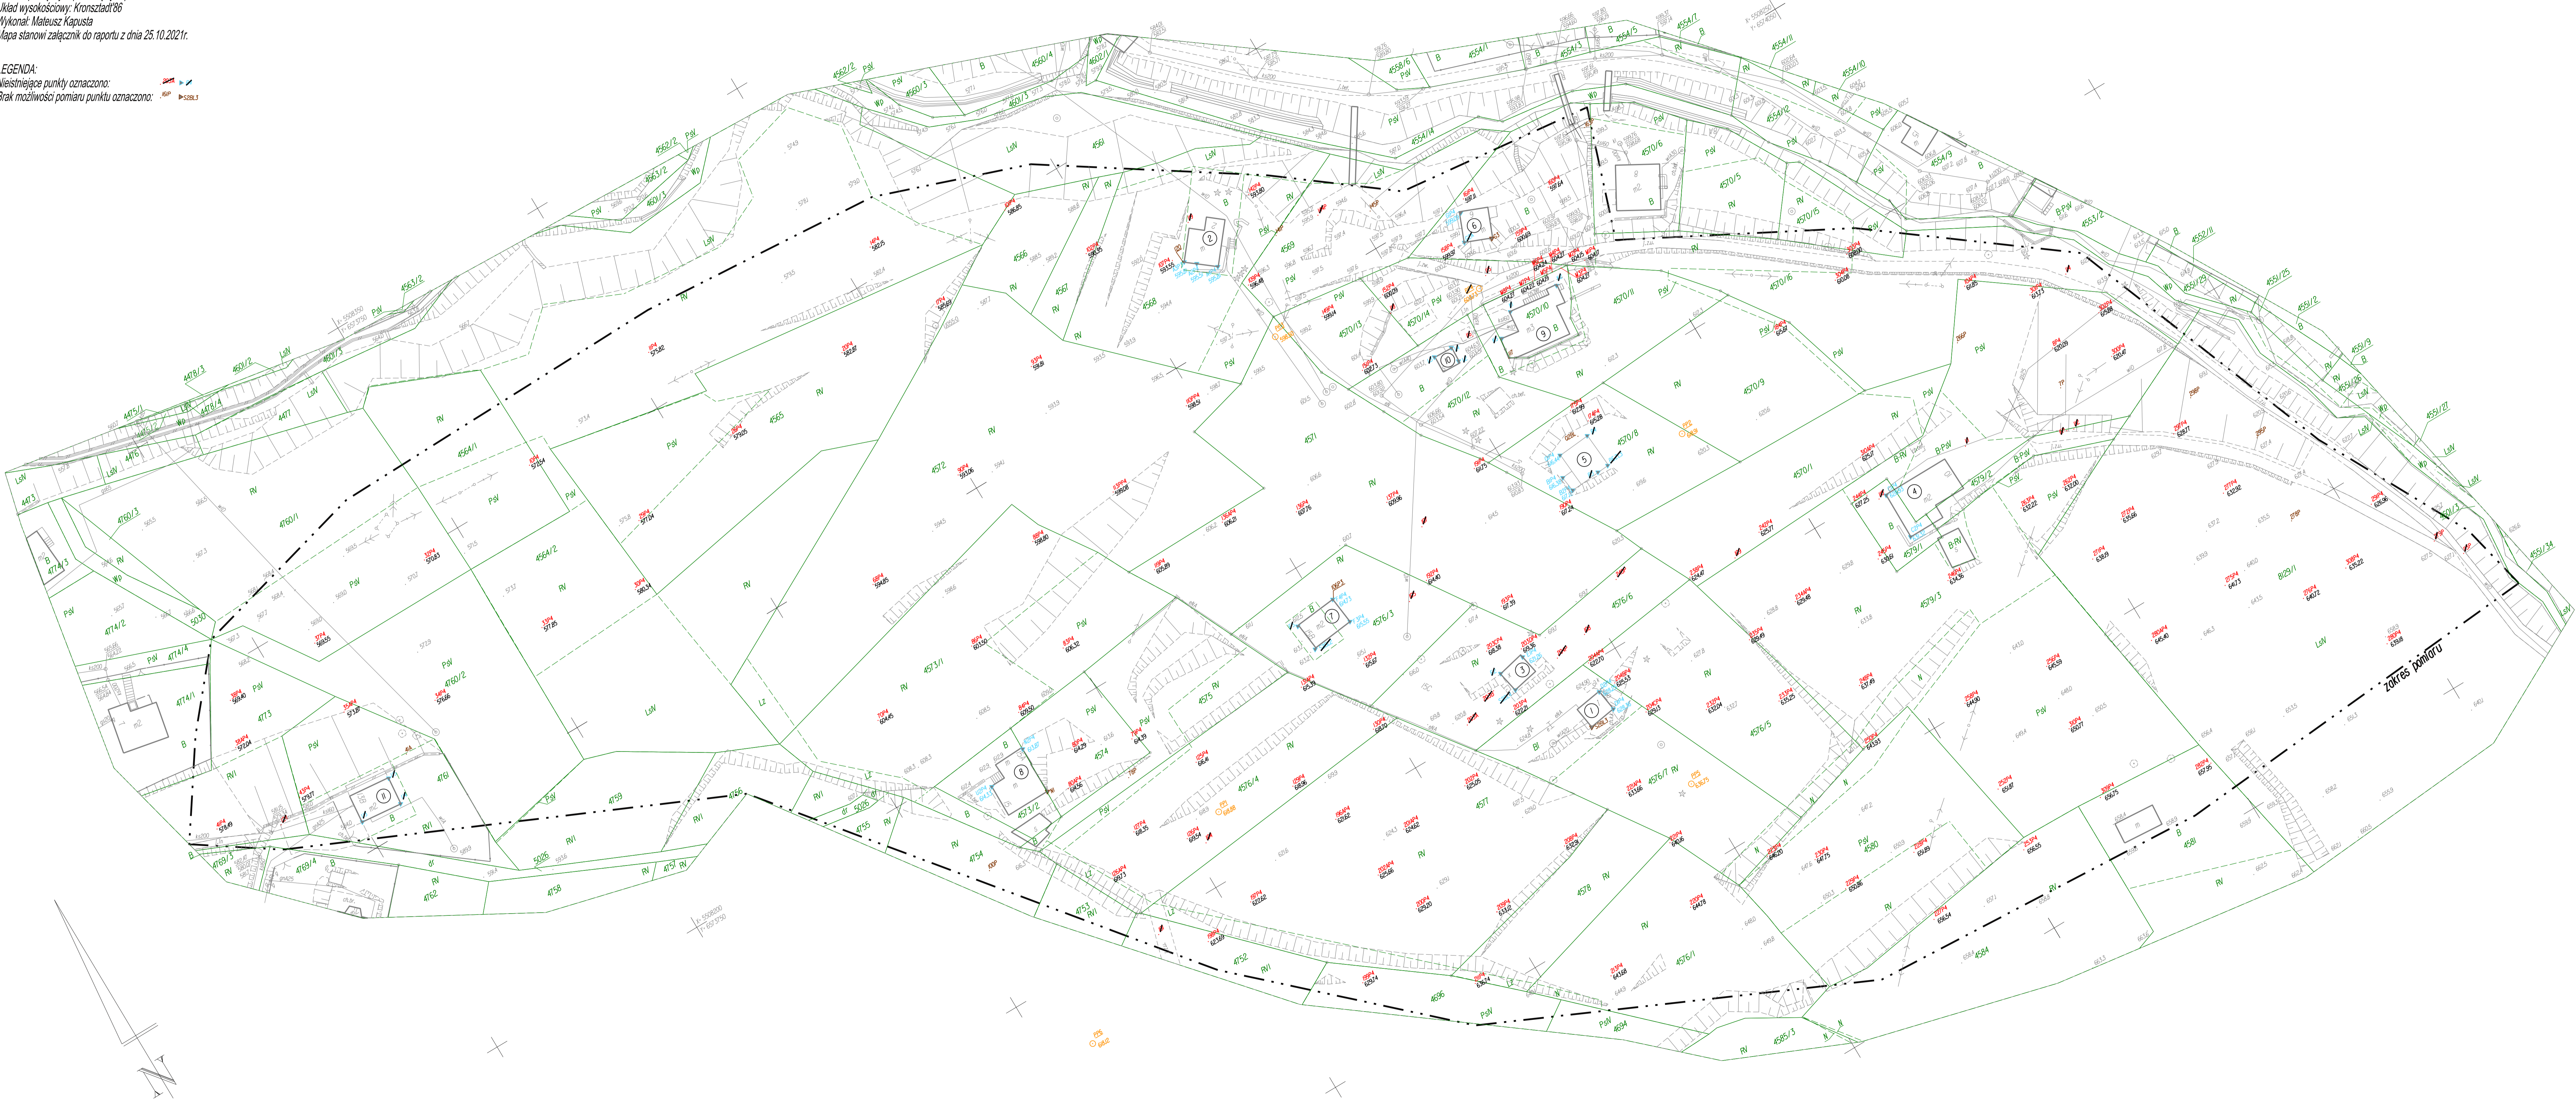
Mapa została sporządzona w skali 1:500 i z symboliką opisaną powyżej. Zakres osuwiska (pomiaru) oznaczono grubą linią przerywaną. Mapa stanowi załącznik do niniejszego raportu.

Po analizie wszystkich pomiarów, można stwierdzić, że na większości analizowanego obszaru nie wystąpiły jak dotąd istotne przemieszczenia, które świadczyłyby o występowaniu zjawisk osuwiskowych na monitorowanym terenie. W pewnej ilości pomiarów, punktowo - stwierdzono przemieszczenia 2-4 cm cm po  $x, y$  a w pkt. 308P do 20cm.

Zaleca się jednak dalsze monitorowanie terenu. W kolejnych latach, należałoby uzupełnić i dogęścić brakujące punkty, szczególnie zwracając uwagę na miejsca gdzie wystąpiły odchyłki i potencjalne przemieszczenia.
