# Raport pomiarowy

## Osuwisko Szczyrk (Dunacie)

Raport z piątego pomiaru kontrolnego sieci punktów powierzchniowych oraz reperów na budynkach mieszkalnych w ramach geodezyjnego monitorowania osuwiska i odkształceń budynków.

MAPA SYTUACYJNO - WYSOKOŚCIOWA  
z pomiaru kontrolnego osuwiska w Szczyrku (Dunacie)  
Skala 1: 500

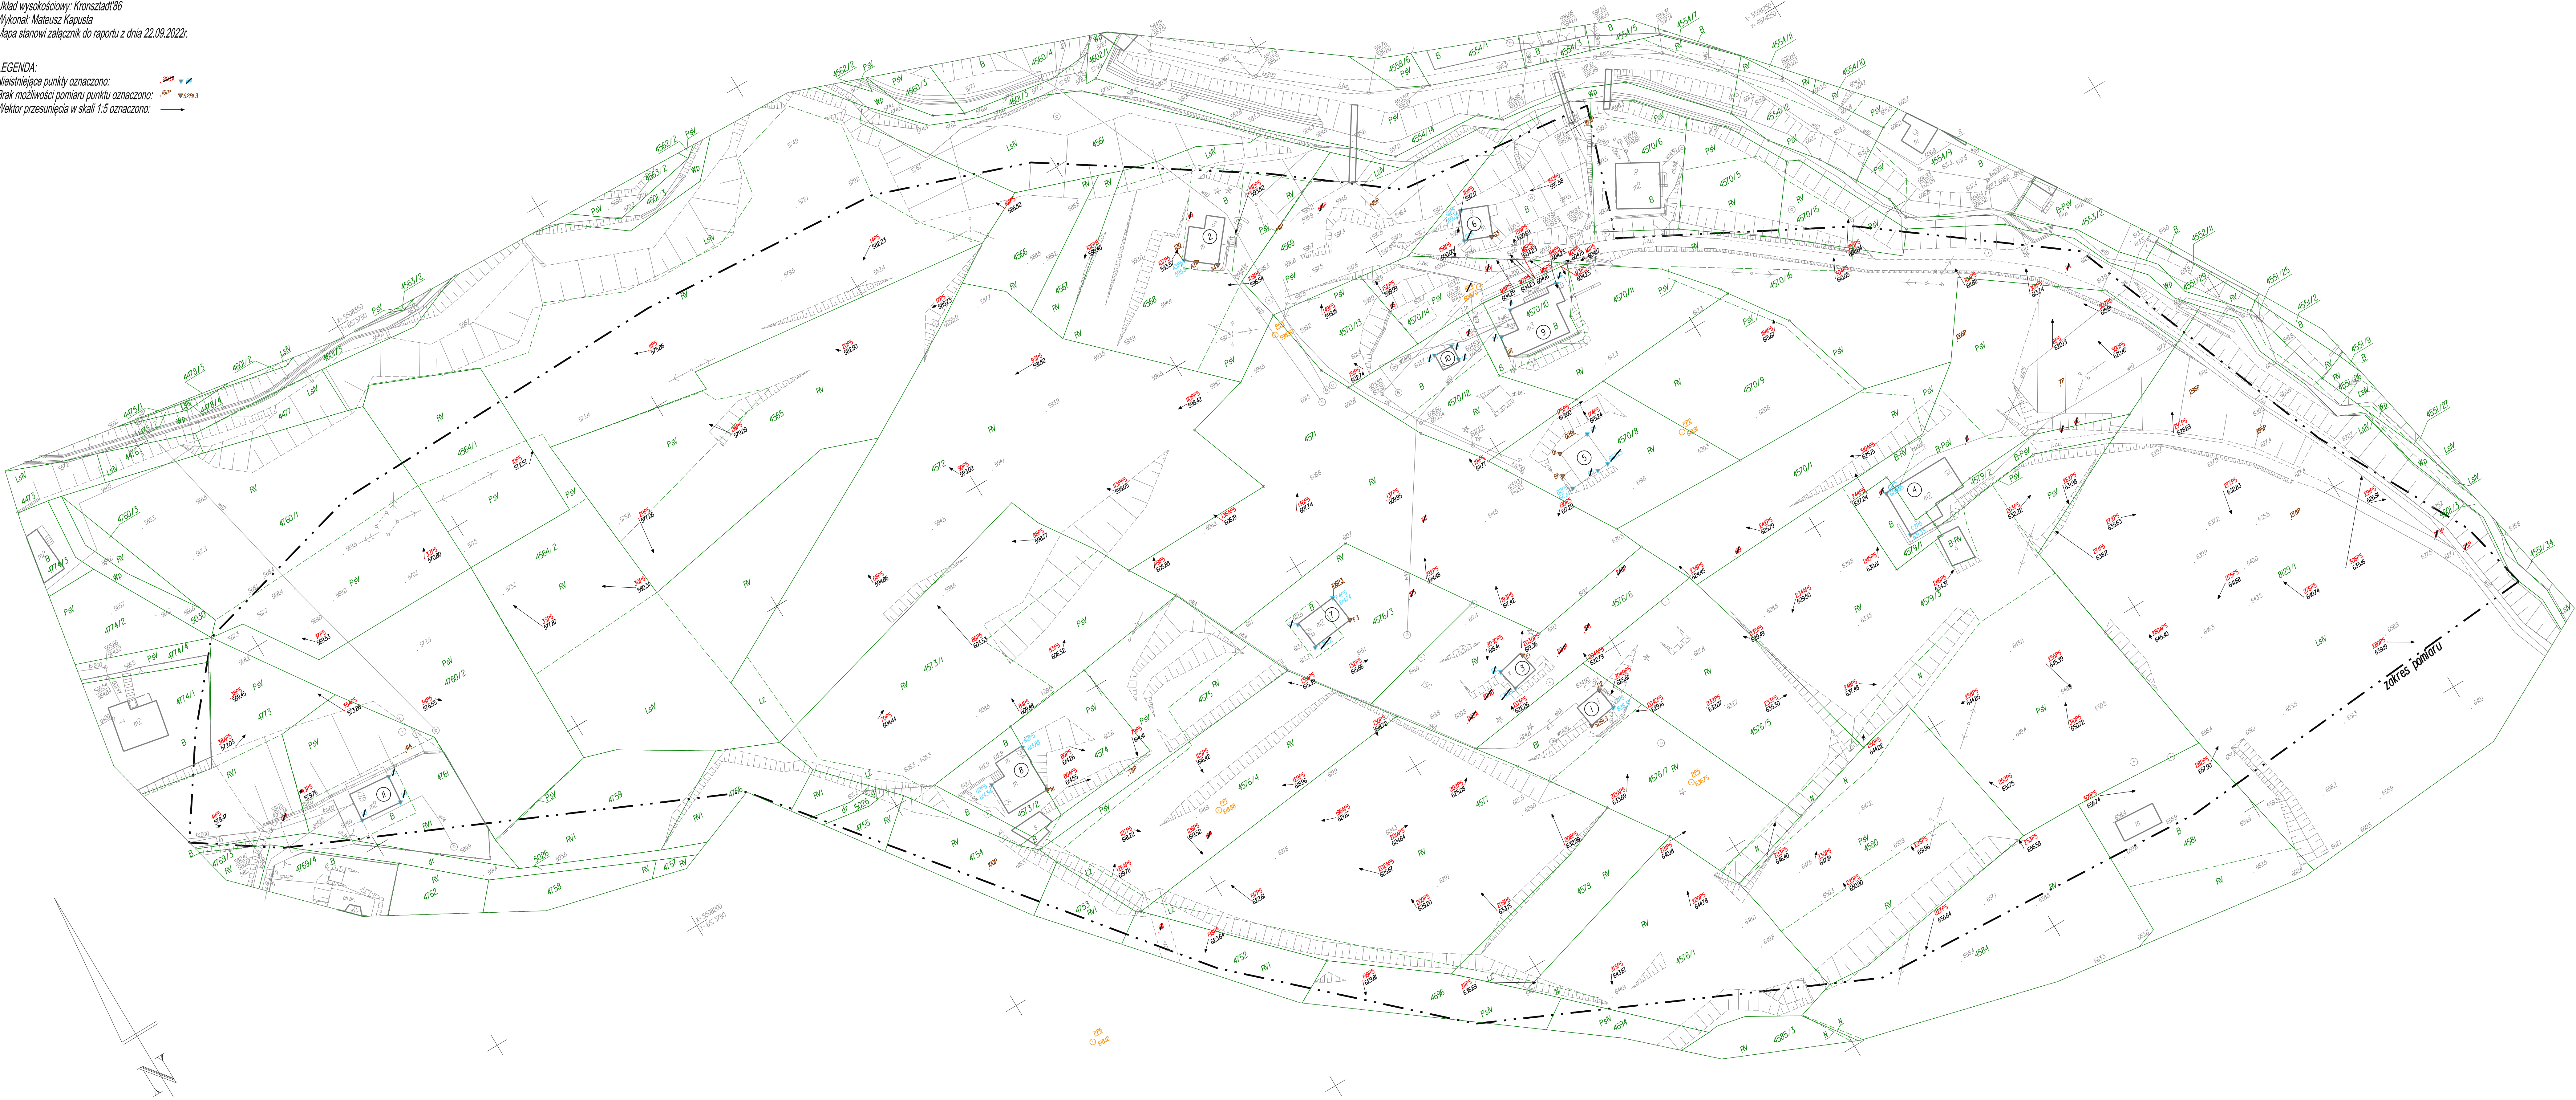
Mapa została sporządzona w skali 1:500 i z symboliką opisaną powyżej. Zakres osuwiska (pomiaru) oznaczono grubą linią przerywaną. Mapa stanowi załącznik do niniejszego raportu.

Jest widoczne po wynikach że występują lokalne, choć niewielkie przemieszczenia terenu. Na przełomie ostatnich 5 lat (2017-2022) obserwacji i prowadzonych pomiarów można jednak stwierdzić, że nie wpłynęło to zasadniczo na budynki w zakresie pomiaru.

W pewnej ilości pomiarów, punktowo - stwierdzono przemieszczenia 2-4 cm po xy a w pkt. 250P5, 252P5 i 256P5 do 17cm na wysokości.

Proponuje się dalsze monitorowanie terenu.

W kolejnych latach, należałoby uzupełnić i dogęścić brakujące punkty, szczególnie zwracając uwagę na miejsca gdzie regularnie następują przemieszczenia.
