WYNIKI BADA SOND DYNAMICZNYCH

Profil numer 2

Zał.nr: 7

Miejscowość : Czechowice - Dziedzice
Gmina : Czechowice - Dziedzice
Powiat : Bielski
Województwo : Śląskie

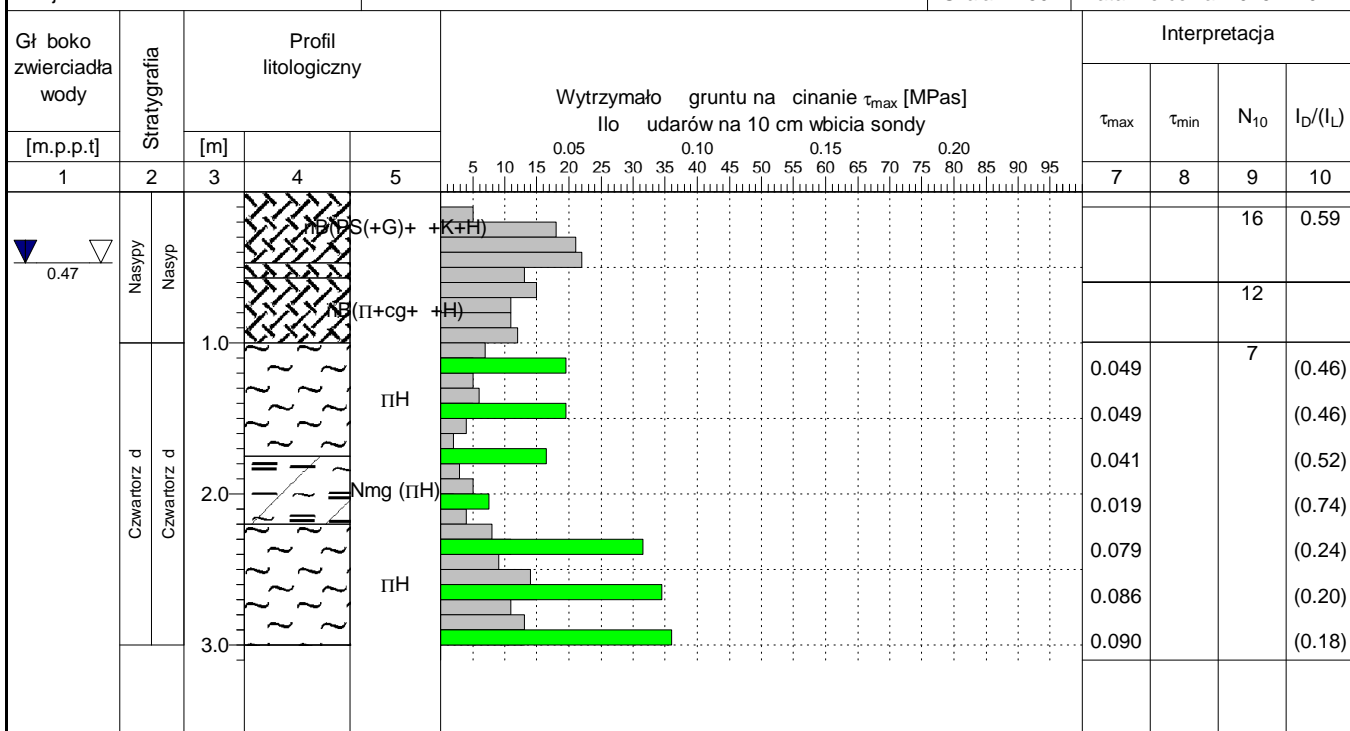
System wiercenia: ręczne

Rzeczna: 246.95 m n.p.m.

Skala 1 : 50

Data wiercenia: 2016-11-01
