DOKUMENTACJA GEOLOGICZNO-INŻYNIERSKA

**Temat: Bestwina, ul. Gen. Hallera - likwidacja osuwiska na drodze
powiatowej nr 4469S, w km 1+250**

Ustroń, sierpień 2008 r.

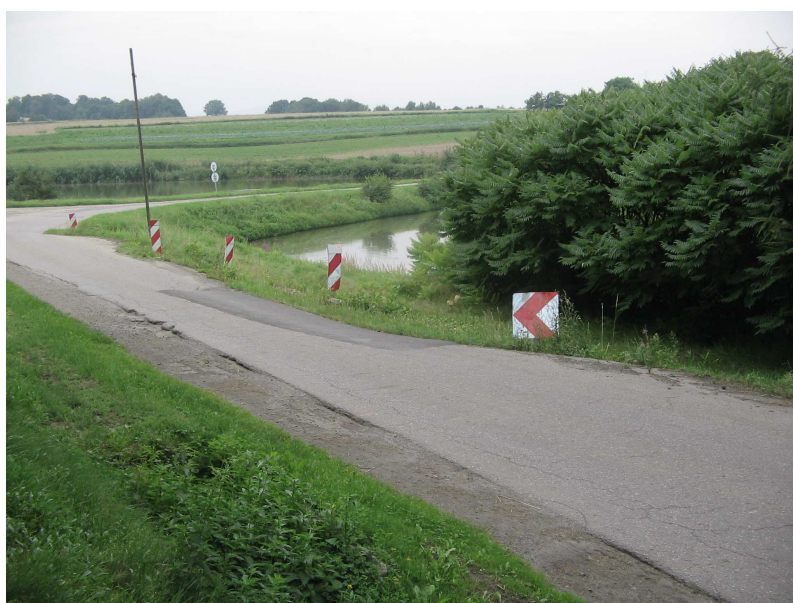
Opisywane zjawiska oraz ogólny widok drogi przedstawiają zdjęcia zamieszczone poniżej, a także na stronie tytułowej opracowania.

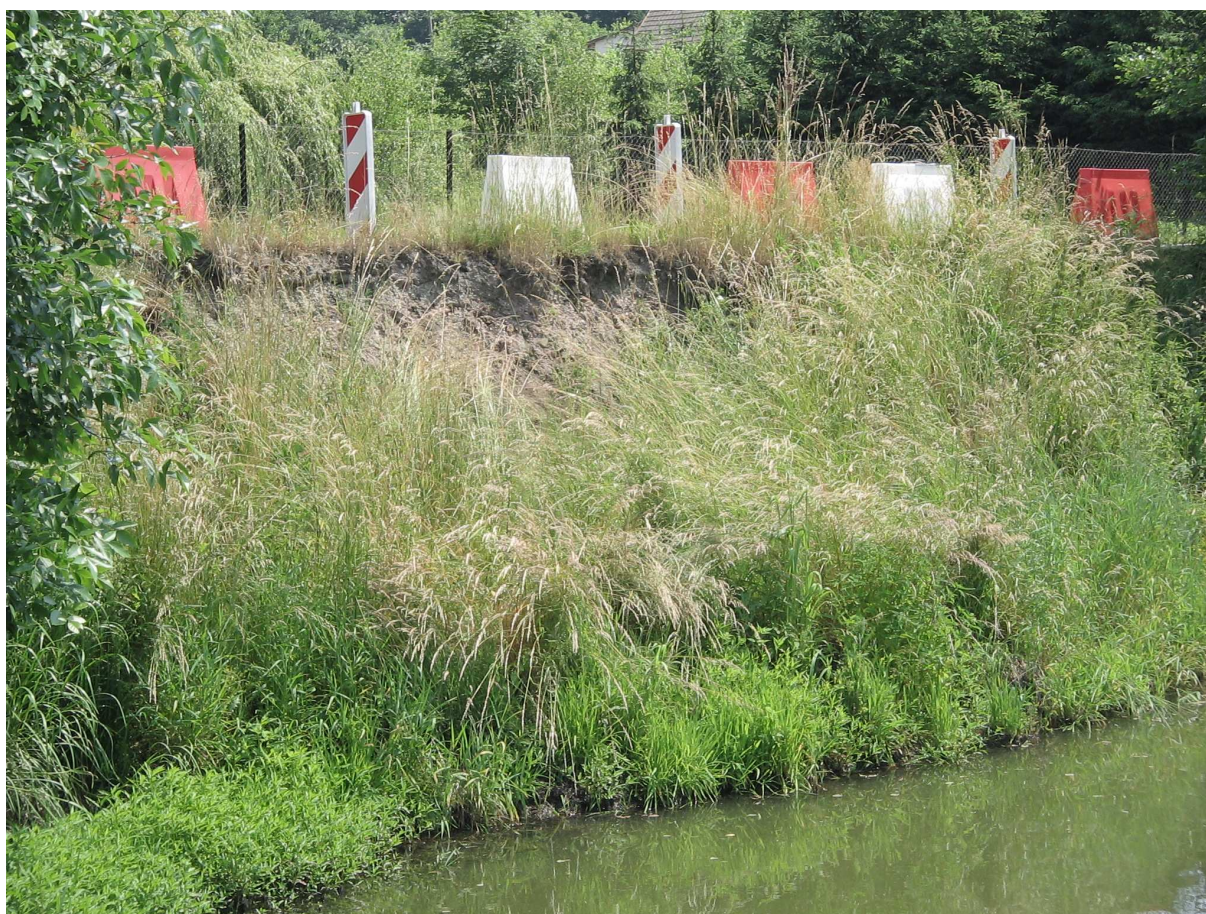
Fot. nr 2. Północny odcinek. Na zdjęciu widoczny obryw, powstały w efekcie podmywania skarpy, po której biegnie droga powiatowa, przez wody stawu rybnego. Powyżej skarpy wykonano otwory badawcze nr 1 i 2.

- W podłożu północnego odcinka drogi powiatowej – rejon wykonania otworów nr 1 i 2 (przekrój I-I') - nie stwierdzono występowania zjawisk osuwiskowych, a obrywy nasypu drogowego w strefie pobocza, dochodzące do krawędzi jezdni, są efektem podmywania brzegów przez wody rozległego stawu, przylegającego do drogi od strony zachodniej. Zgodnie z informacjami, uzyskanymi w efekcie wywiadu środowiskowego, w niezbyt odległej przeszłości, brzeg tego stawu był oddalony od drogi na odległość zbliżoną jak na pozostałym odcinku (około 10-15), lecz w wyniku falowania woda zabierała kolejne partie gruntu, powodując przesunięcie linii brzegowej aż do krawędzi drogi. Nawierzchnia bitumiczna ul. Gen Hallera posiada, na tym odcinku, miąższość przekraczającą 20 cm oraz brak spękań powierzchniowych i deformacji, sugerujących przemieszczanie się gruntów podłoża. Została ułożona na ponad półtorametrowej warstwie nasypów; okruchowych w stropie, z warstwą podbudów z łupka i żwiru oraz spoistych w spągu. Za wyjątkiem ochrony brzegów i odbudowy pobocza, droga w tym miejscu nie wymaga większych prac rekonstrukcyjnych.

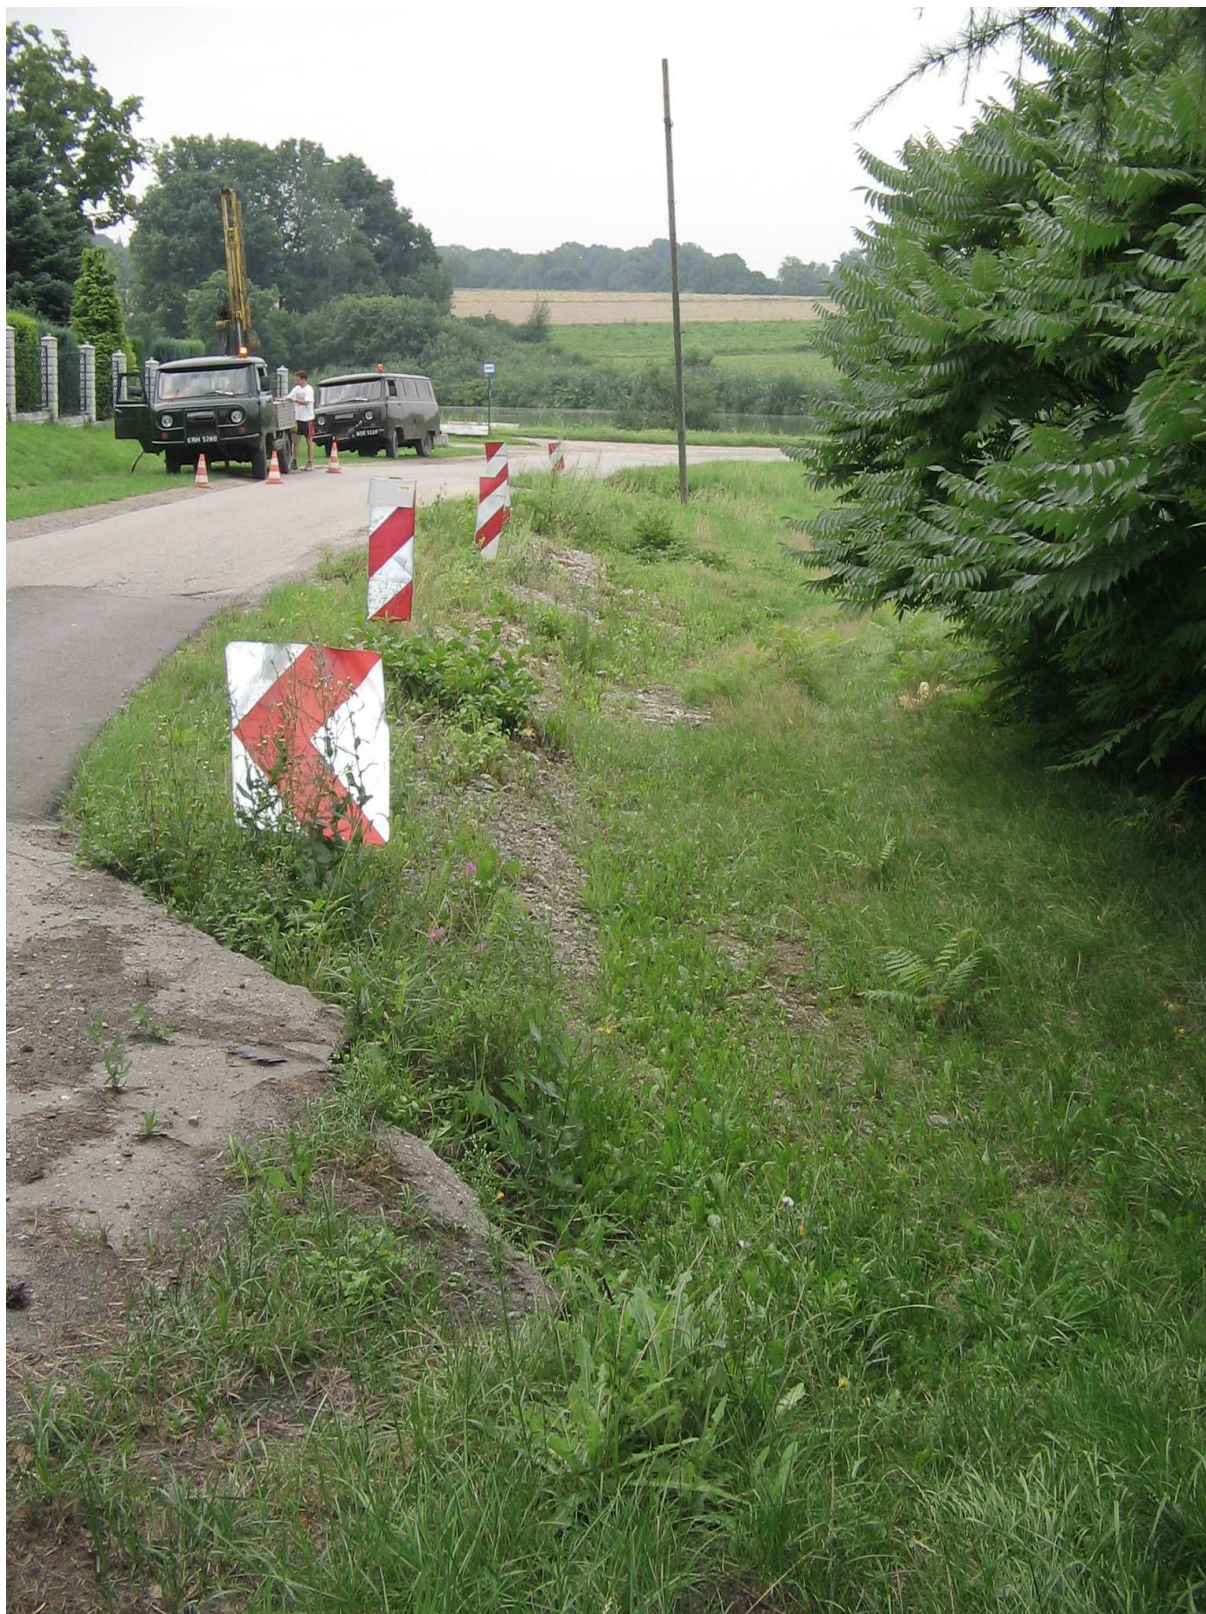
Fot. nr 3. Południowy odcinek – rejon lokalizacji siatki wyrobisk badawczych. Zdjęcie wykonano od strony północnej. Widoczna zawężona, w wyniku oberwania nawierzchni, jezdnia drogi powiatowej oraz zaburzenia powierzchni po stronie prawej, w miejscu osuwania się gruntów.

- Południowy odcinek drogi oraz jego zachodnie sąsiedztwo, sięgające brzegów stawu, to wyraźne osuwisko wgłębne. Nawierzchnia drogi zastała oberwana i zawężona odcinkami do około nawet 3 m. Na powierzchni jezdni rysują się spękania wzdłużne, uwidaczniające postęp procesów degradacyjnych w podłożu, a obszar poza drogą jest pofalowany, z szeregiem krótkich skarp i wypiętrzeń. Ruch gruntów podłoża odbywa się tutaj w kierunku zachodnim, do stawu, po kilku płaszczyznach, z których główną jest ostro zapadający strop utworów ilastych miocenu (przekroje V-V' i VI-VI'). W obrębie utworów zwięzło-spoistych i ilastych, zalegających poniżej, nie stwierdzono występowania stref osłabień i płaszczyzn nieciągłości, a sonda dynamiczna wykazała wyłącznie równomierny wzrost ilości uderzeń, wynikający ze stopniowej zmiany stanu

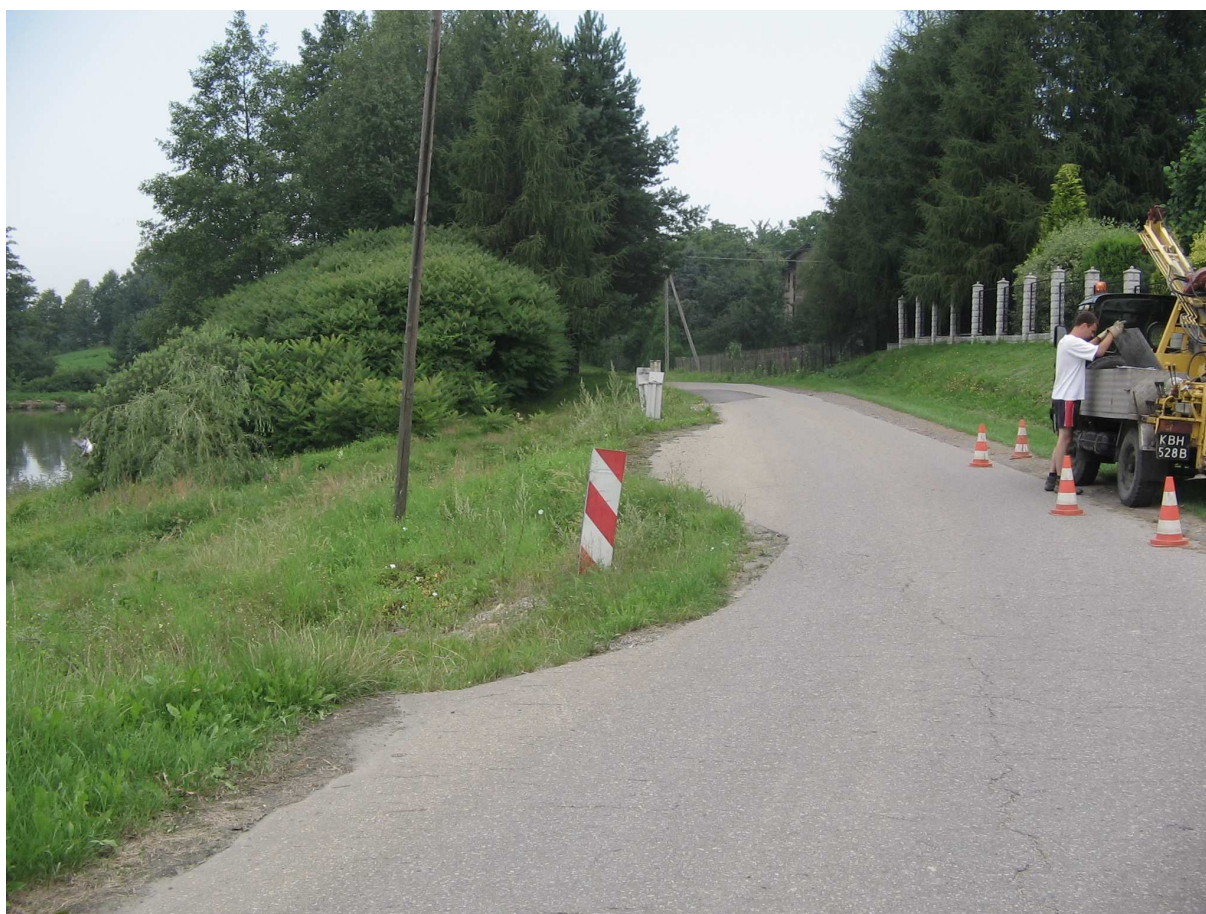
Fot. nr 4. Rejon osuwiska widoczny od strony południowej.
